黎明館屋外展示の「樋の間二つ家」

—旧海老ヶ迫家住宅の解体・移築・復元の概要—

小野 恭 一

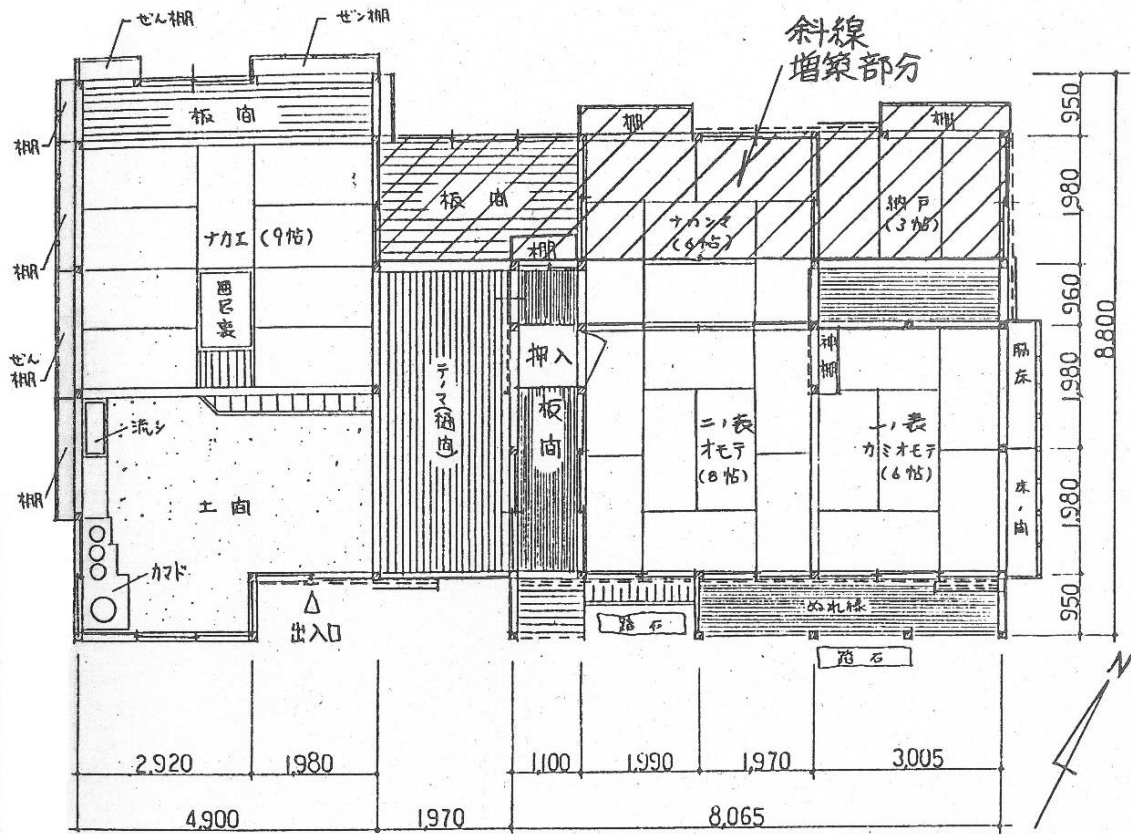
図2 平面図 (移築前) (『記録』3頁)

建築面積は、112.36㎡（34.0坪）で、「おもて」のカミオモテ（一ノ表）とオモテ（二ノ表、スエ）、及び「てのま」の北側に、ナカンマとナンド、イタノマ（板間）が増築され、増築部分には瓦葺きの庇を下ろしている。増築年代は定かではないが、増築面積は19.87㎡（6.0坪）である。

また、オモテ（二ノ表）の西側のイタノマ（板間）の上に押入を作る改造がある他、戸棚や窓などの細部に変更があるものの建築当初の構造をよく保っている。図2参照。

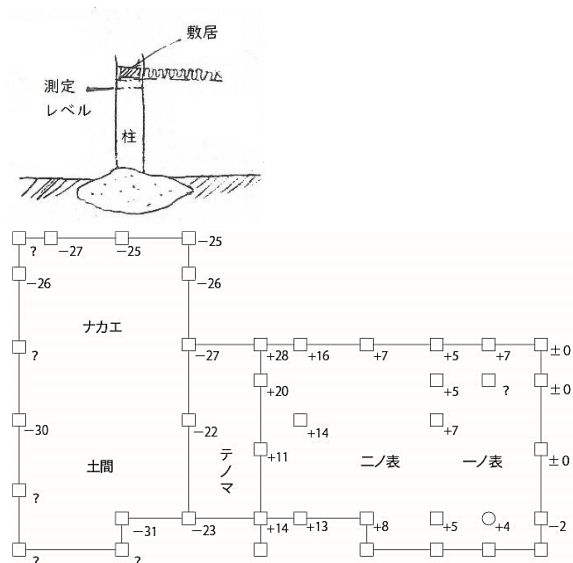
図6 柱の不同沈下 (『記録』10頁、一部改)

柱の不同沈下の状況は、一ノ表の床柱を基準(0)とし、各柱の敷居下端より30mm下に打ってある創建時の墨のレベルを測定した。

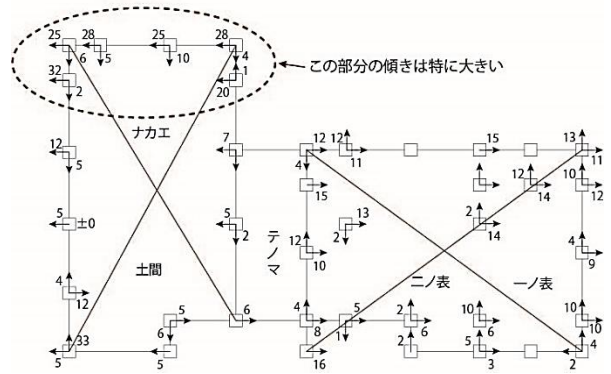
図7 柱の傾斜 (『記録』11頁、一部改)

柱の傾きは、敷居と梁の間(1,800mm)で傾斜した量(X, Y方向)を下げ振りで測定した。特に「なかえ」の北側で傾きが大きかった(図7)。

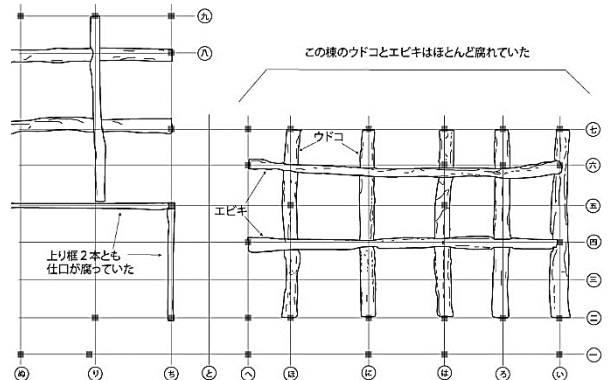
図8 ウドコ・エビキの腐朽状況

軸組はしっかりしており、概ね柱の不同沈下や傾きは少なかった。ただし、柱の足元が腐朽しているものが5本、ウドコ(大床)やエビキ(大引)が腐朽しているものが6本あり、これらはシロアリの被害(8)を受けていた(図8・9)。

- ①ウドコ4本(シイ)
- ②エビキ2本(シイ)
- ③梁1本(カン)
- ④上框2本(イチイ)

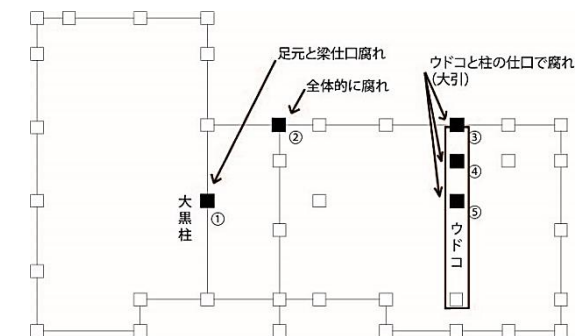
図9 柱の腐朽状況 (『記録』11頁、一部改)

腐朽した柱のうち、図9中の①の柱(大黒柱)は、屋根からの漏水のため足元と梁仕口が腐れ、腐朽が激しくシロアリにも侵されていた。②の柱は、全体的に腐れ、増築部の取合の所からシロアリに侵されていた。③~⑤の柱は、ウドコ(大引)がシロアリにほとんど完全に侵されたため、仕口部もシロアリに食われた状況であった。

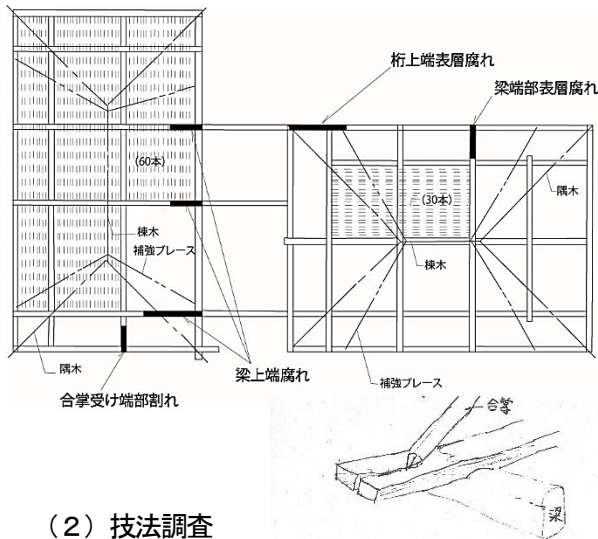
図10 梁・小屋組の腐朽状況（『記録』13頁，一部改）

茅屋根からの雨漏りにより、梁の端部を中心に腐朽が確認された（図10）。

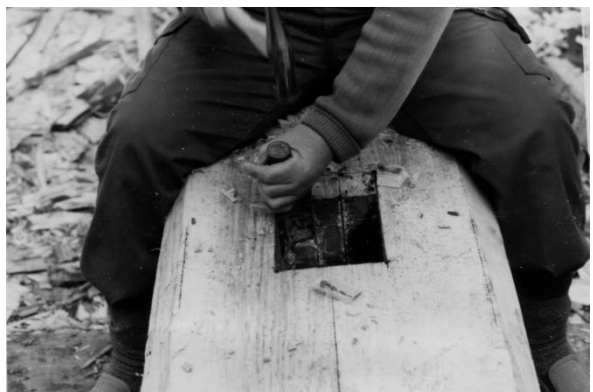
写真8 柱取合仕口の取替材加工

切り出した新材は、海老ヶ迫家の敷地内にて墨出し、加工を行った。加工は、創建当時と同じように、斧で荒削りの上、手斧にて仕上げた。
