## リュウキュウマツ木栈道の劣化調査

図師朋弘\*・森田慎一\*\*・穂山浩平\*\*\*

Research on deterioration of a board-walk made with *Pinus luchuensis* settled in Amami-oshima Island. Tomohiro ZUSHI, Shinichi MORITA and Kouhei HOYAMA. *Bulletin of the Kagoshima Prefectural Forestry Technology Center* 12 :1-10 (2009)

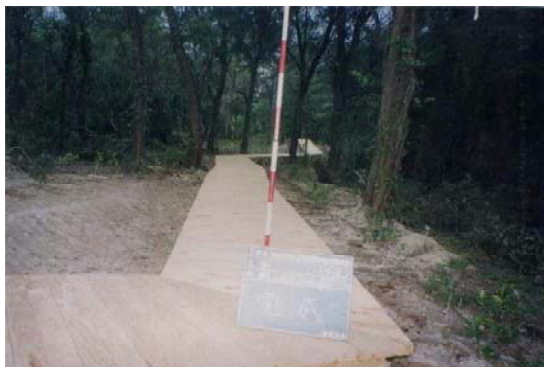
写真 1 平成 12 年度完成当時

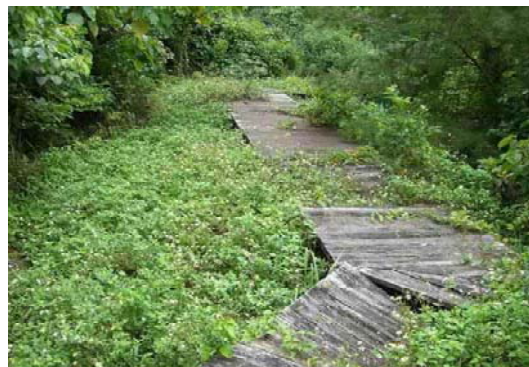
本調査は、平成 12 年度から 13 年度にかけて施工されたリュウキュウマツの木栈道（写真 1）が、施工後数年足らずで腐朽やシロアリによる食害を受け使用不能となり（写真 2）、その結果、撤去されることになった事例について、当該木栈道の被害状況を確認するとともに、劣化を早めた原因を追求し、今後の奄美産材利用にあたっての留意点を考察するとともに、最終的には屋外使用についての技術的な指針を確立することを目的として実施した。

写真 2 平成 19 年度調査時

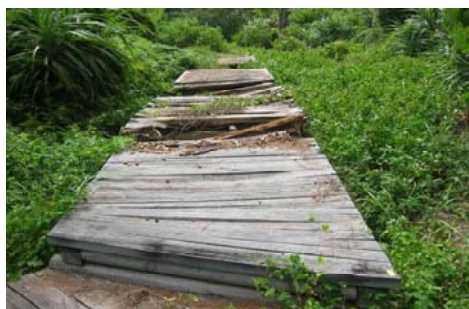
写真3 当初施工箇所と補修箇所

が激しく、施工2, 3年後の平成15年度に補修工事が行われている(写真3)。

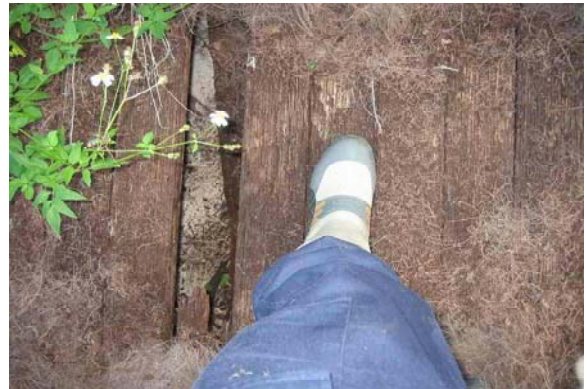
木栈道の床板および根太・大引について、目視により損傷状況(日本住宅・木材技術センター1997, 日本住宅・木材技術センター<sup>\*)</sup>2002)を調査した。損傷状況は折損無(1)から全折(5)までの5段階で評価した。また、見た目では折損状況が確認できないものもあるため、測定者の体重(概ね80kgf; 0.8kN)を床板一枚ずつにかけ破壊状況を確認した。写真4は、床板の損傷状況を確認するために載荷している状況であり、写真5は、載荷確認後の木栈道の状況である。

写真4 載荷状況

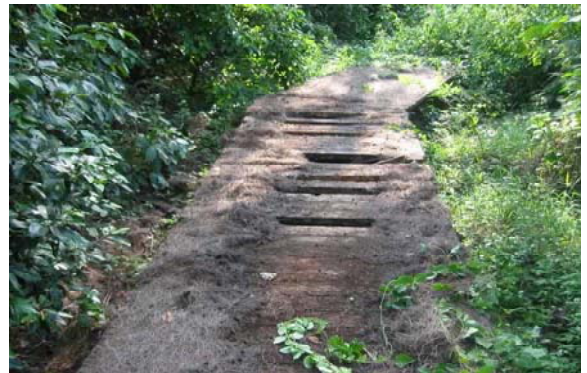
写真5 載荷確認後の木栈道

目視および載荷による損傷状況を表3に示す。損傷状況を5段階評価した結果、床板の全折（評価指標の5）は調査全本数990枚のうち478枚で全体の48%を占めた。荷重をかけたが折れるまではなかった損傷大（指標の4）を含めると全体の74%を占めており、この様な状態では通行の危険も甚だしいことから、撤去に至ったことも当然であろう。

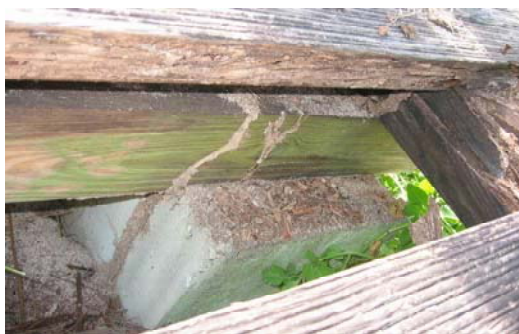
シロアリによる食害状況を表6に示す。食害状況を5段階評価した結果、床板の表面食害(評価指標3)は、調査全本数の41%を占め、内部食害(評価指標4)以上のものは、46%を占めた。また、写真7の様に基礎から大引、根太へと蟻道が伸びている状況が木栈道の多くの箇所を確認され、実際に材面や材内部でシロアリが確認されたものは59%にも及んでいた(表7、写真8)。

写真7 地中から伸びた蟻道

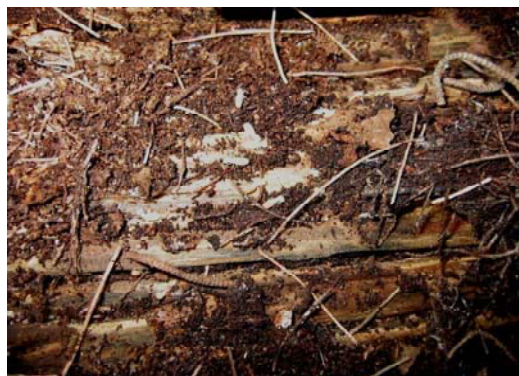
写真8 リュウキュウマツを食害するシロアリ

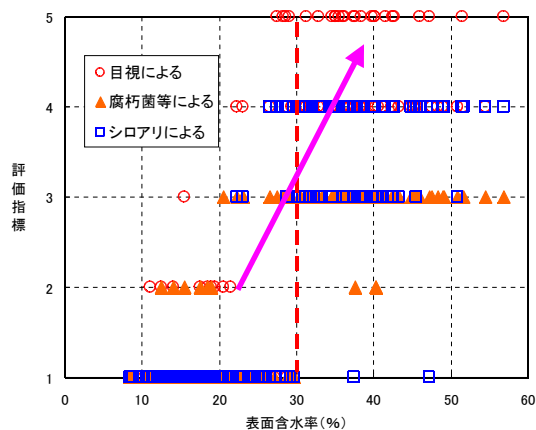
また、図3は、床板表面の含水率と「目視による損傷状況」、「腐朽菌等による損傷状況」、「シロアリによる食害状況」との関係を示したものである。評価指標の1は、いずれも損傷無であり、評価指標の2以上で損傷が進行していく。図3では異なる評価指標をひとまとめにしており、ここから一定の傾向を読み取ることは無理があるが、損傷なしの床板の多くが含水率30%以下であったのに対し、含水率が25～30%付近よりも高くなるに伴ってすべての項目で損傷状況の評価指標が高くなるのが推察できる。このことから、含水率が30%を超える状況が比較的

図3 含水率と損傷状況の関係

頻繁に起こりそうであれば、材の損傷が進行する可能性が高いと考えられる。

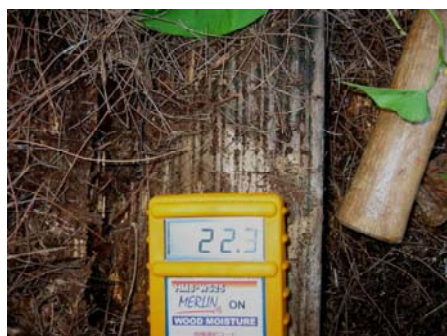
木材が腐朽する条件は、50～100%の高含水率域とされている。30%以下の含水率では、腐朽の危険性は少なくなり、20%以下では腐朽の可能性がないとされている(日本住宅・木材技術センター<sup>2)</sup>2002)。写真9は比較的損傷の少ない床板の含水率測定状況であり、含水率(MC)22%を示した。写真10は、モクマオウの落枝が堆積していた床板を測定したもので50%を超していた。

写真9 比較的損傷の少ない床板 (MC22%)

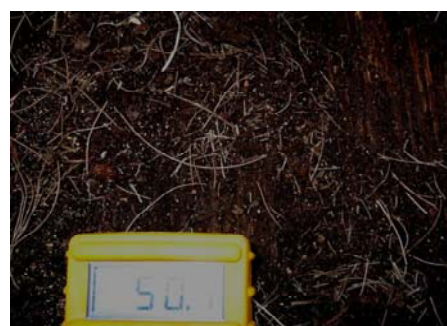
写真10 ゼラニウムの堆積物下の床板 (MC50%)

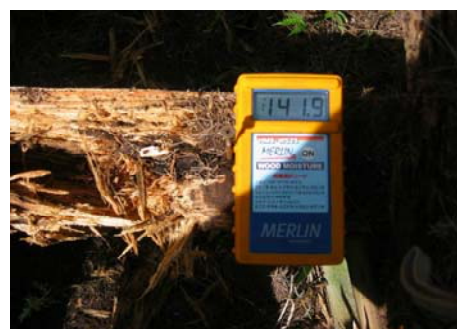
写真11は腐朽している根太を、写真12は腐朽が生じている床板の裏側を測定しているもので、それぞれ42%と40%を示した。このように、劣化の激しい箇所はいずれも30%以上で、腐朽の危険性が少ないとされている含水率よりも高く、湿潤状態が保たれていることが示唆された。

写真11 腐朽や食害のある根太 (MC42%)

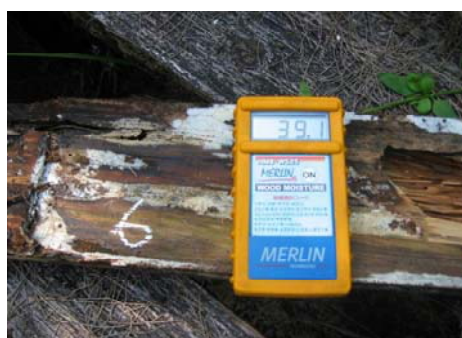
写真12 床版の裏側 (MC40%)

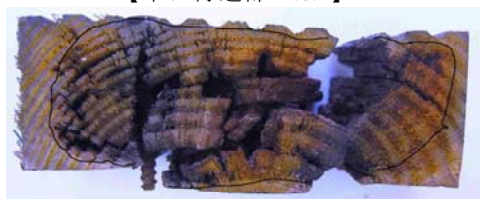
【コースレッド部 No.3】

JASの適合基準は、性能区分K3またはK4であれば、辺材部分の浸潤度は80%以上とされている(日本木材防腐工業会 2004)。しかしながら、今回試験した浸潤度は、平均で25.3%(最大32.8%, 最小18.6%)であり、性能区分を満たすものではなかった。写真13は、呈色反応の結果を示すものである。呈色域が分かり易いように画像処理を施して、呈色域の境界にラインを入れてある。材面から1cmの浸潤もみられない箇所も確認できた。

このような注入不良が生じた原因として、含水率が高いままの状態が薬剤が注入された可能性が高いと考えられる。結果的に、薬剤浸透が不十分にも関わらず屋外に設置されたものと推察される。

写真 13 試薬による呈色反応

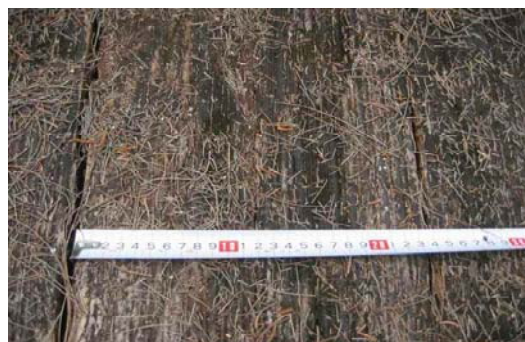
床板を設置する際、雨水の水捌けを確保し、ゴミ等の詰まりや、木材の膨潤の影響を受けないために、材間はある程度の間隔を開けるようにと推奨されている(日本木材総合情報センター 1999, 鹿児島県林業振興課, 同林業試験場, 同工業技術センター 2003)。今回の調査では、材間の間隔が全くない箇所(写真 14)や、隙間があっても周辺に生育しているモクマオウの枝やゴミなどが詰まったりしている箇所が非常に多く見られた。前述の腐朽やシロアリによる食害状況の調査では、この床板間からの腐朽や

写真 14 隙間間隔の不足

食害が多く確認されており、このような使用環境であれば、床板設置の間隔を 1cm 程度空けておくべきであろう。

前述の通り、周辺環境も考慮して部材の間隔を空け、水分の滞留を防ぐ必要がある。

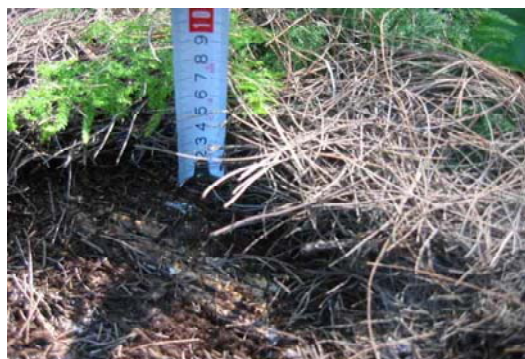
今回調査した木栈道の設置場所は、前述のとおり海岸防災林内であり、モクマオウを上層植生としている。モクマオウは、細長い葉のように見える枝を有し葉は退化している樹木であり、常緑の高木であるが、年間を通じて落枝が多く見られる。調査した木栈道は、既に数年間通行止めになっており、周囲の雑草の下刈りや木栈道上に堆積した枝条等の除去も全くされていなかった。調査時点では、モクマオウの落枝が 5cm も堆積しており(写真 15)、それを剥ぐとシロアリとともに食害された木部を確認することができた(写真 16)。このモクマオウの落枝下は、前述のとおり非常に湿っており、木材の周囲環境としては非常に厳しいものである。設置箇所の条件を勘案すると、設置後間もない時期から床板上に周囲のモクマオウの落枝が堆積していたことが推察できる。定期的な除去作業が行われな限り落枝下の木材は長く湿潤環境にさらされることになる。従

写真 15 堆積したモクマオウの枯枝

って、このような環境では定期的なメンテナンスとして、最低限清掃による落枝の除去が必要であろう。

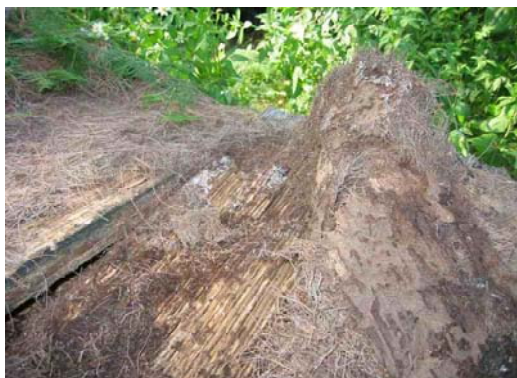
写真 16 堆積の下はシロアリによる食害痕

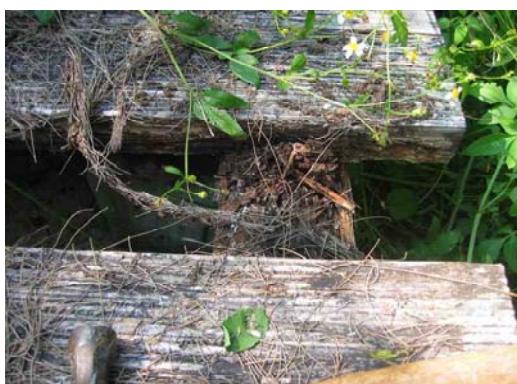
写真 17 床板と根太の腐朽

屋外に使用される木材の多くは常に雨水に曝されるので、雨水対策を講じなければならない。雨水対策すなわち雨仕様とは、雨水を滞留させることなく流下させ、降雨のあとは速やかに乾燥するような構造に仕上げることである。とくに、部材と部材が広い面積にわたって密着する接合は好ましくなく、その隙間に雨水が毛管水となって長く滞留し、腐朽を招く恐れがある。今回調査した木栈道では、床下換気が悪く、密閉状態になったことにより湿気が滞留し、木材にとって極めて劣悪な環境になった可能性がある。また、床板と根太の接合面が密着していたことにより、常に湿潤状態となっていた状況（写真 17）も考えられる。

基礎と土台、土台と根太も同様であるが、部材同士が密着する面積を可能な限り小さくする工夫も、水分の滞留時間を短くするために必要であろう。
