資料

チャンチンモドキ若齢林分における台風被害とその生育状況^{*1}片野田逸朗^{*2} 畠中雅之^{*2}

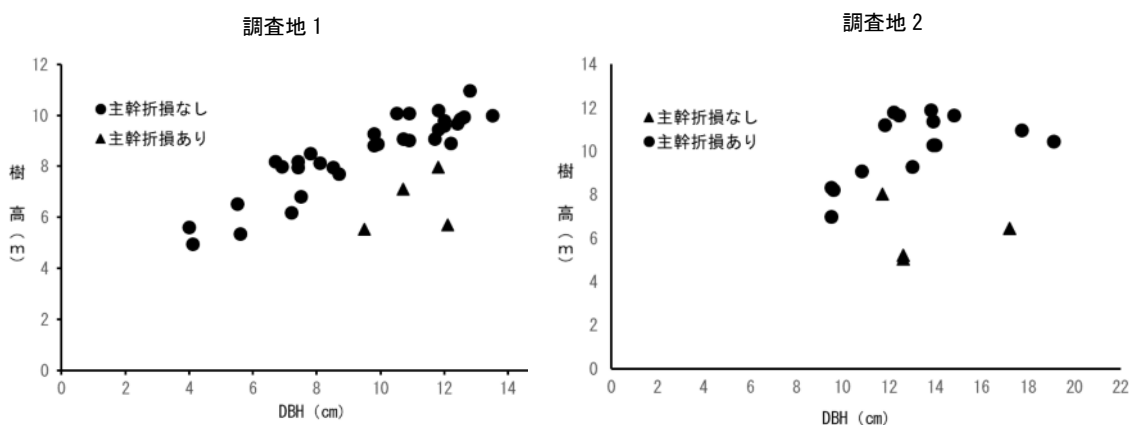
図1 主幹折損の有無別DBHと樹高との関係

図1は調査地1,2におけるチャンチンモドキのDBHと樹高との関係を主幹折損の有無別に示したものである。調査地1では主幹折損はDBH9.5cmから12.1cmまでの4本で発生し、その平均DBHは11.0cm、平均樹高は6.6mで

あったが、DBH の小さな個体や大きな個体に偏って発生している傾向はみられなかった。また、調査地2においては、主幹折損はDBH11.7cm から 17.2cm までの4本で発生し、その平均DBHは13.5cm、平均樹高は6.2mであったが、試験地1と同様にDBHの小さな個体や大きな個体に偏って発生している傾向はみられなかった。
