## 2 被災箇所について

# 2 被災箇所現状について

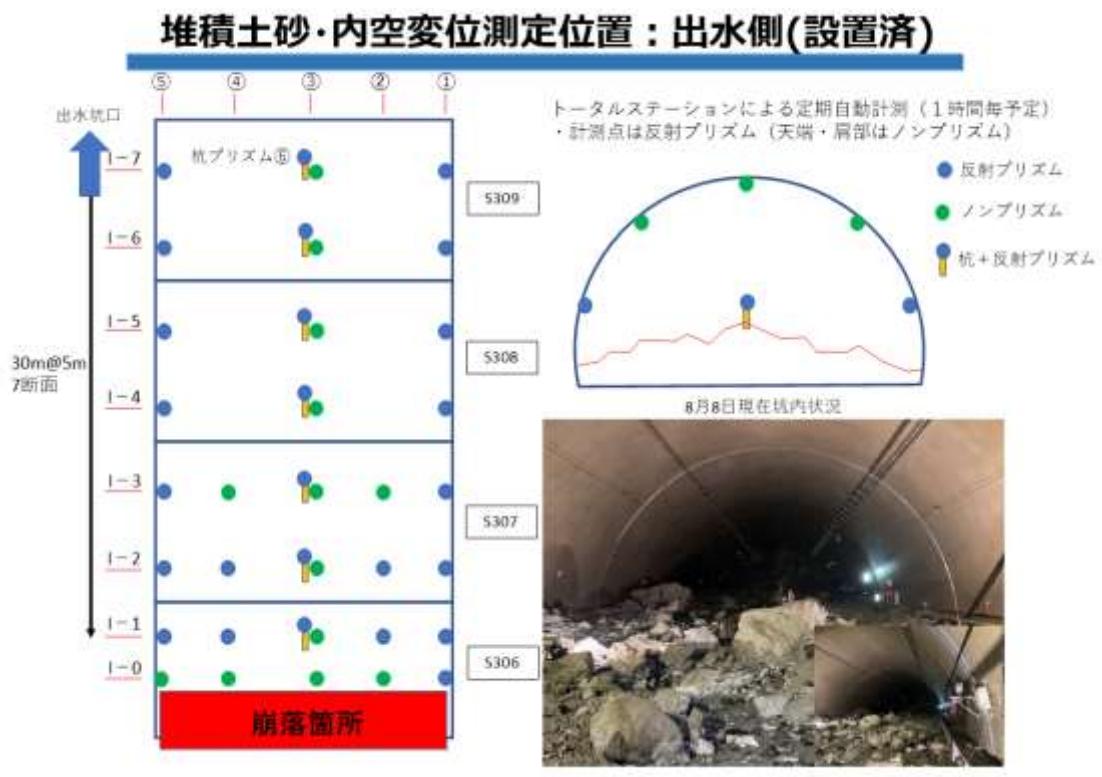
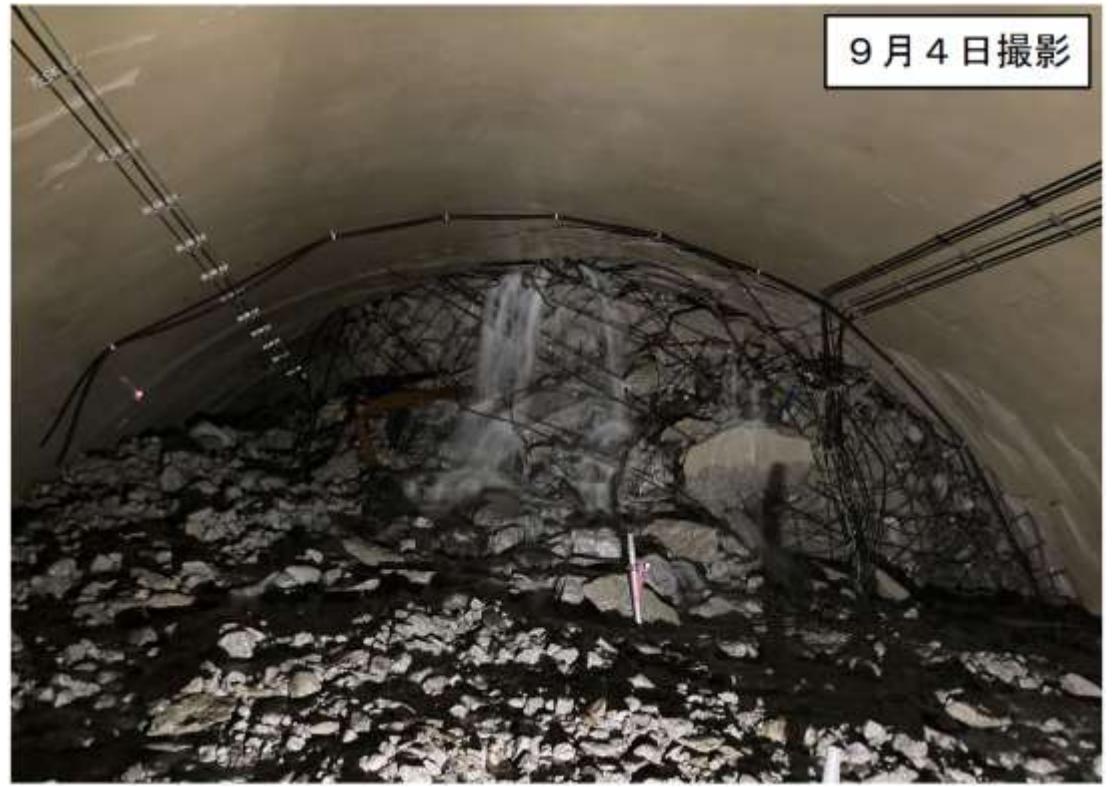
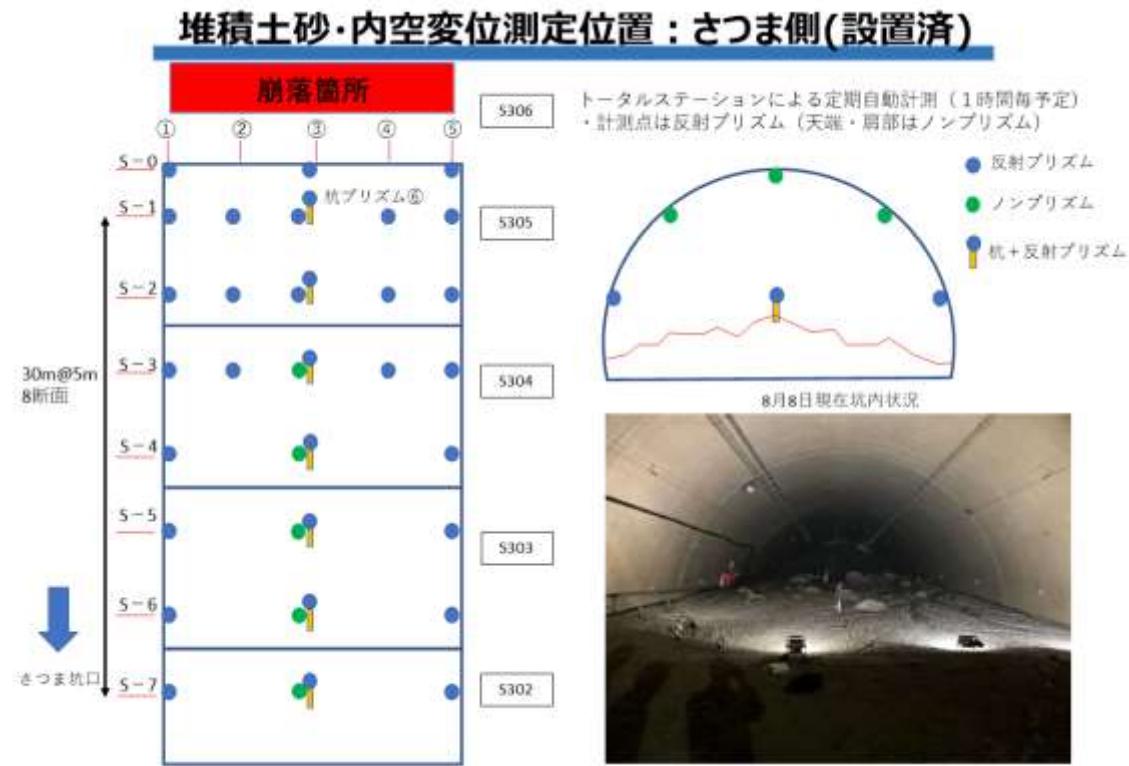
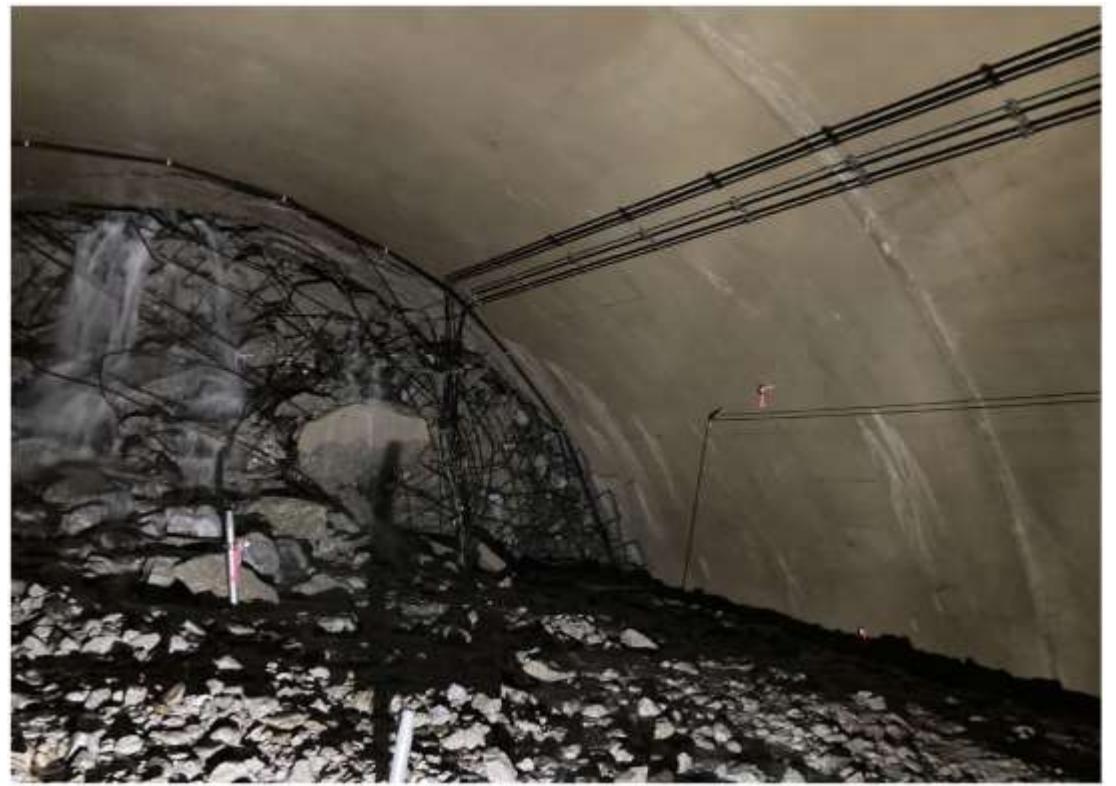
## (1)内空変位計測；計測位置およびトンネル状況

○ 被災後，堆積土砂および内空変位をトータルステーションで自動計測

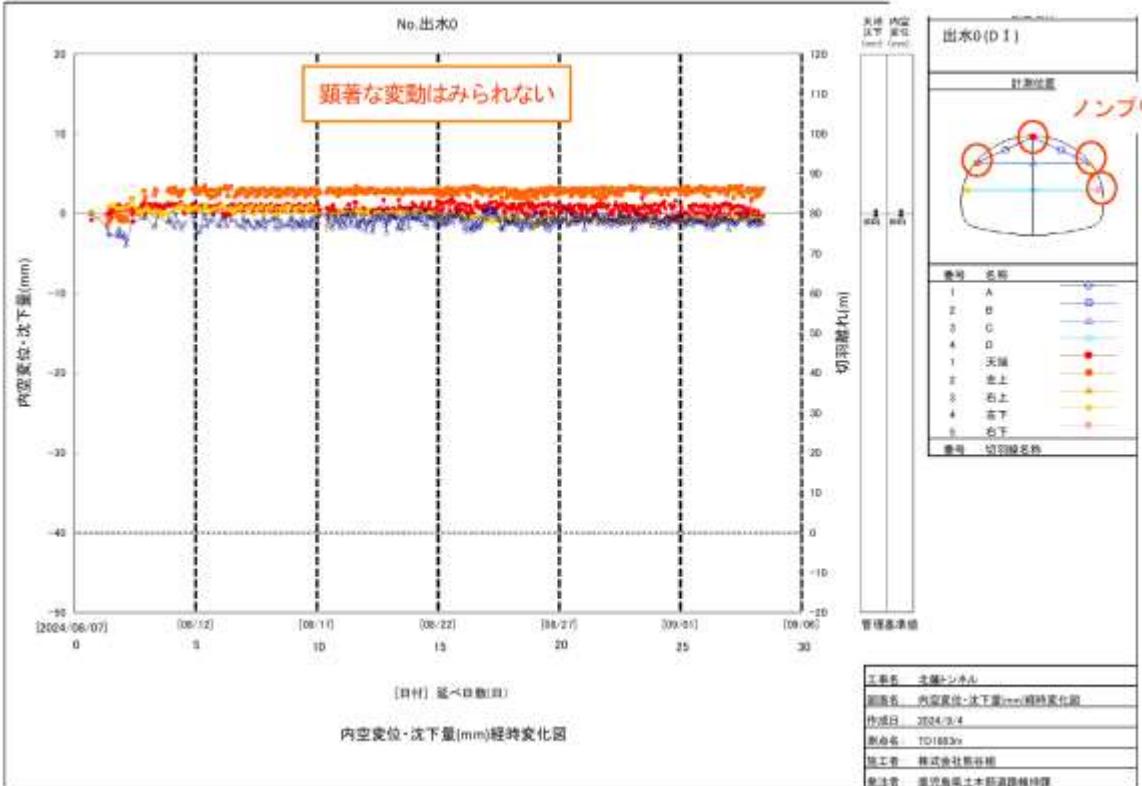
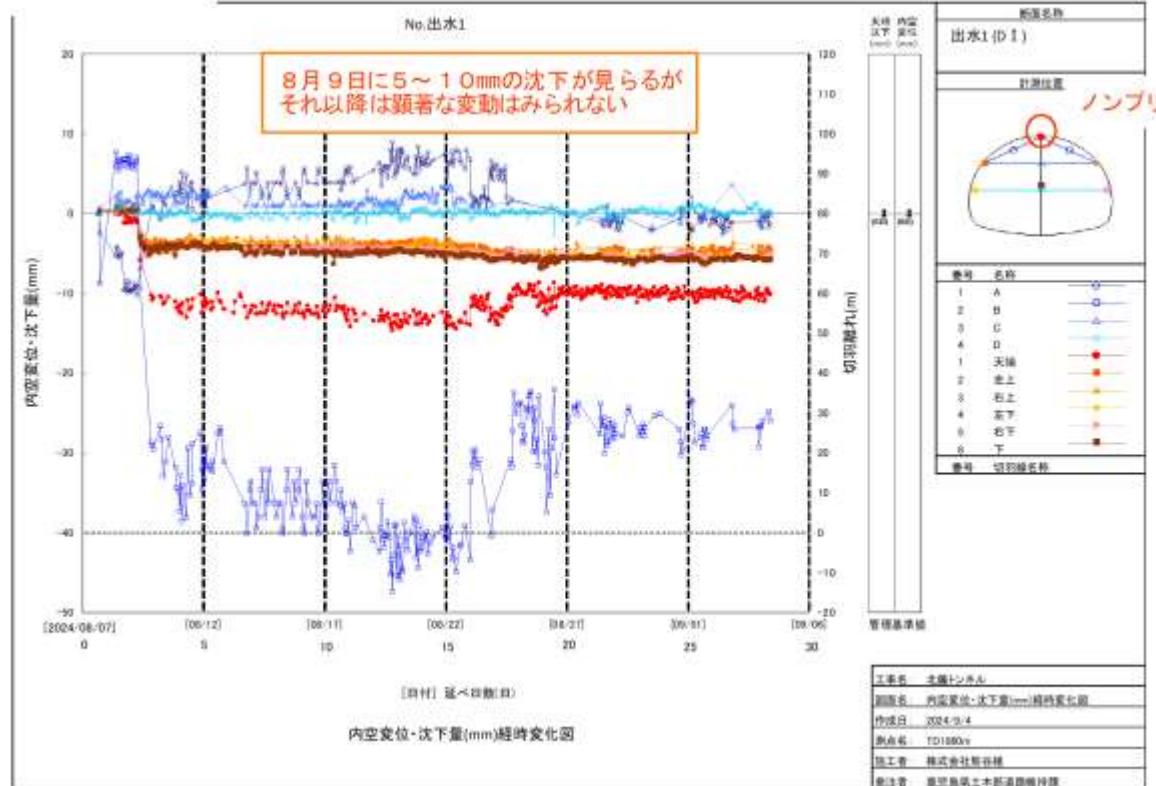
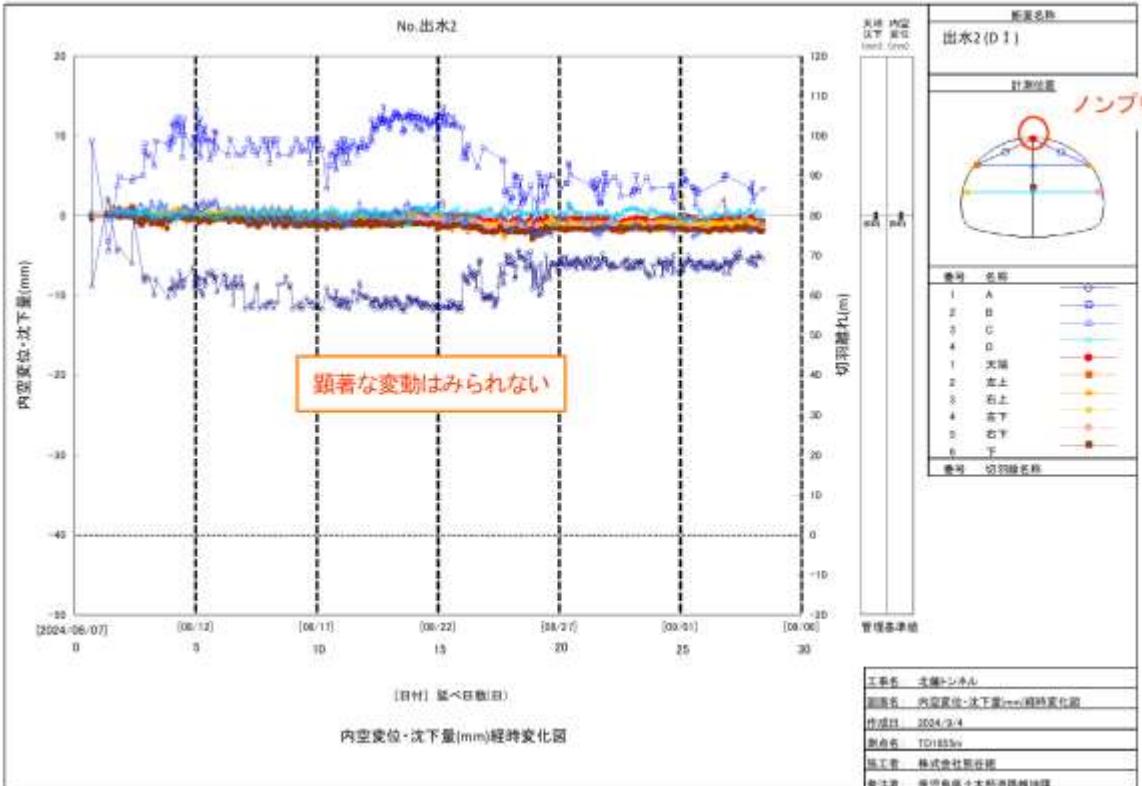
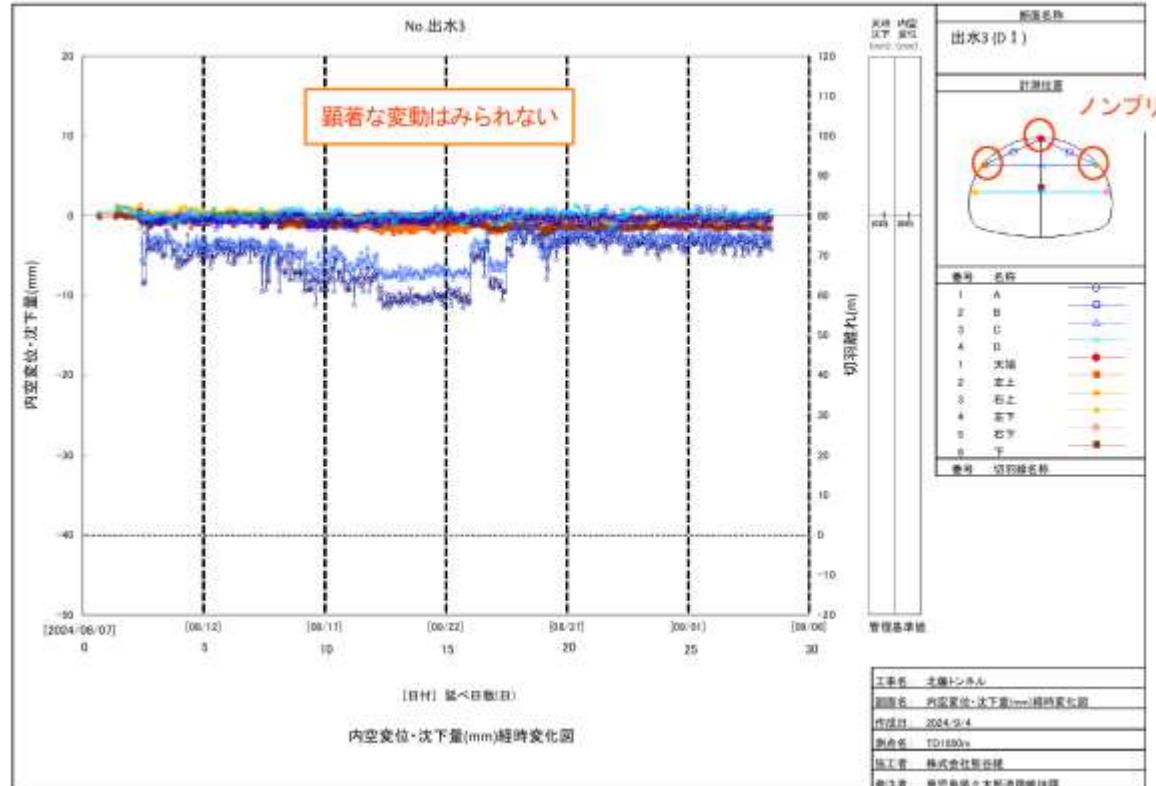
## (2) 出水側 内空変位経時変化図①

○ No. 出水1において、5～10mmの沈下が見られたが、それ以降は顕著な変動は見られない

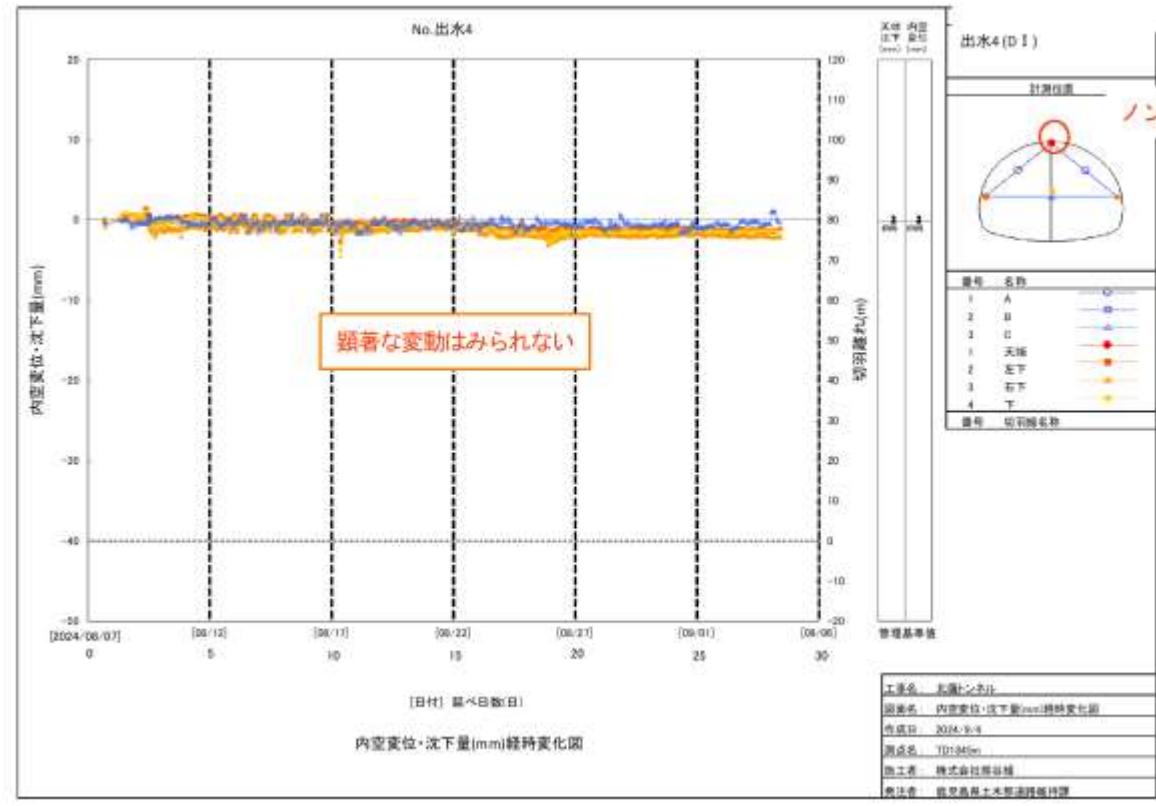
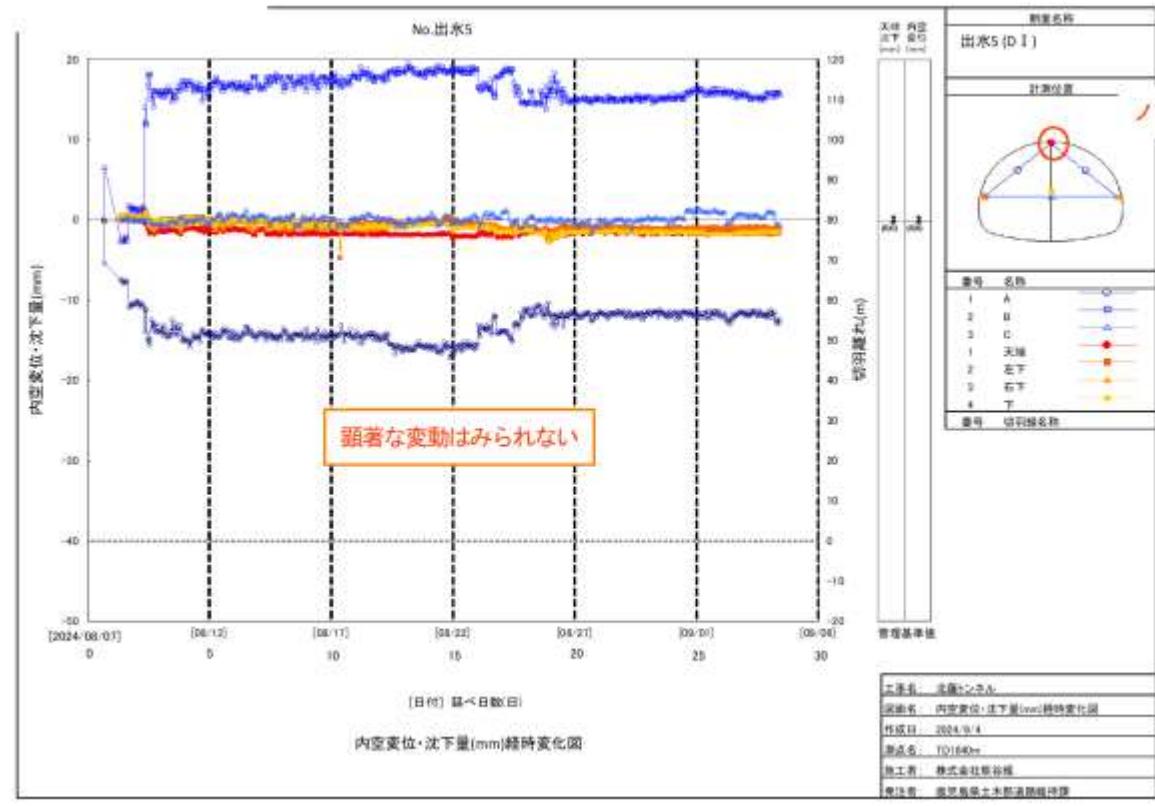
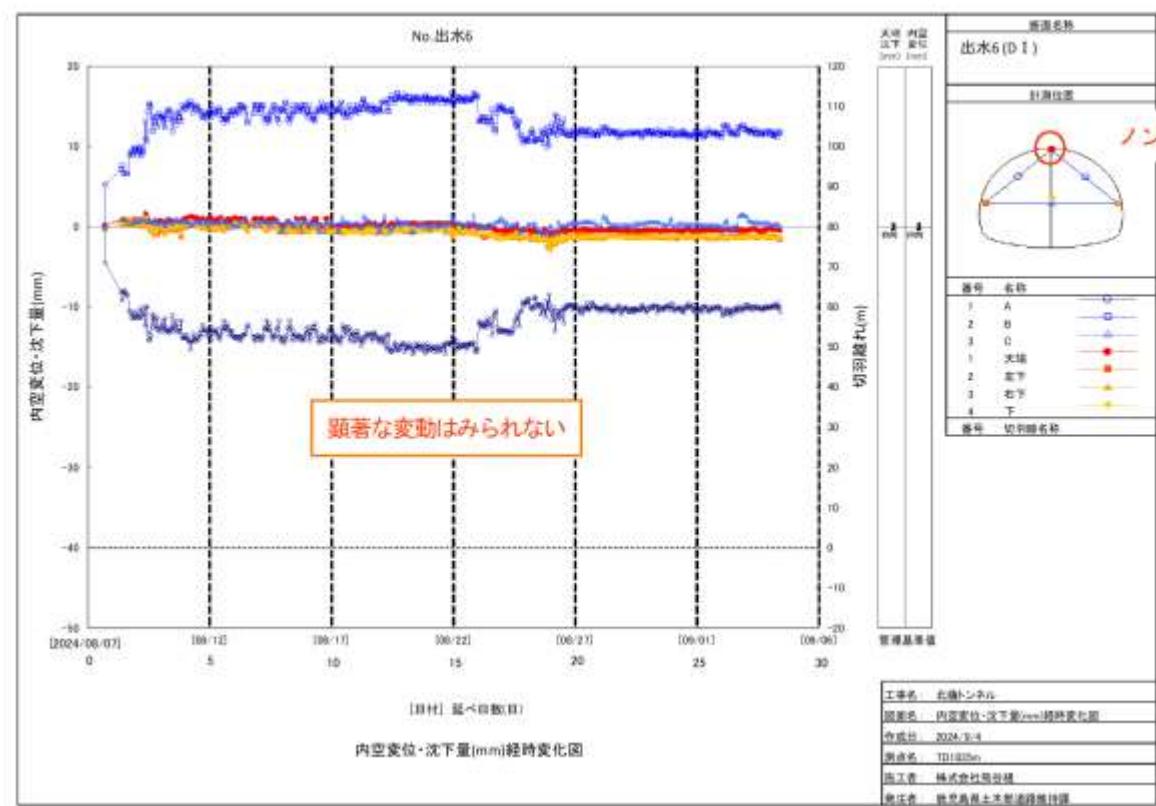
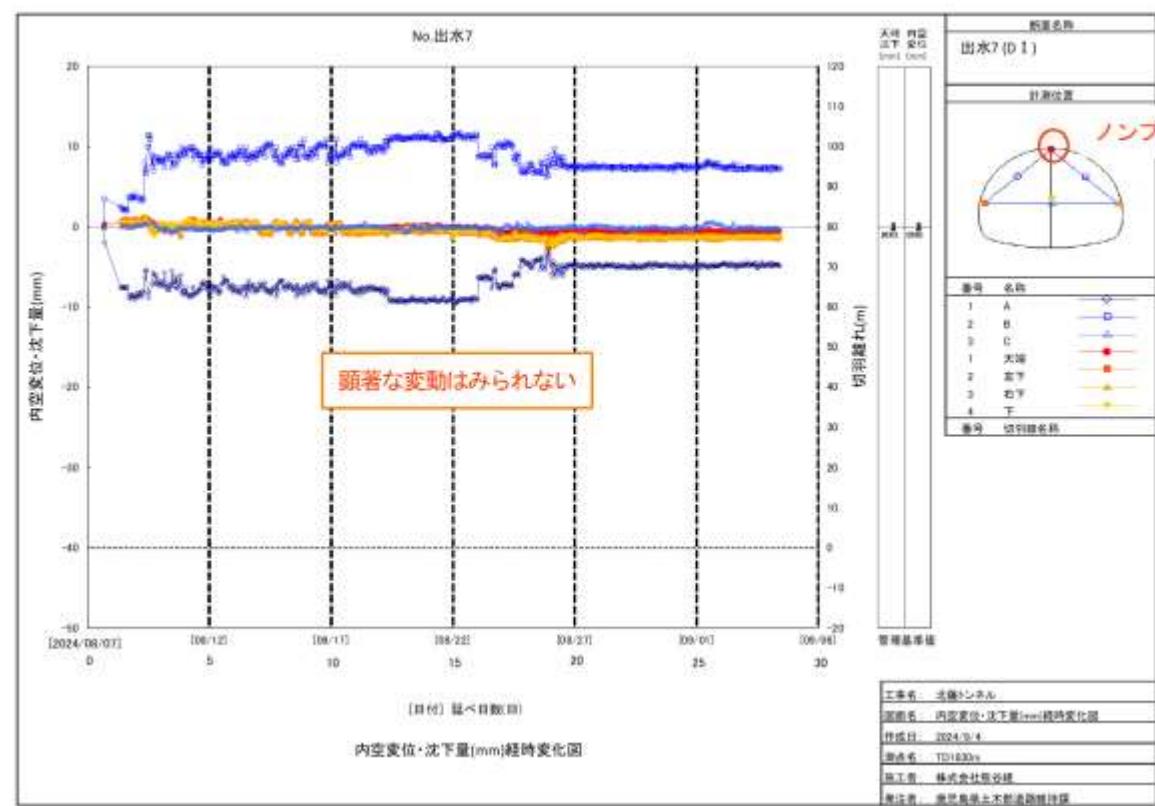
## (3) 出水側 内空変位経時変化図②

○ 顕著な変動は見られない

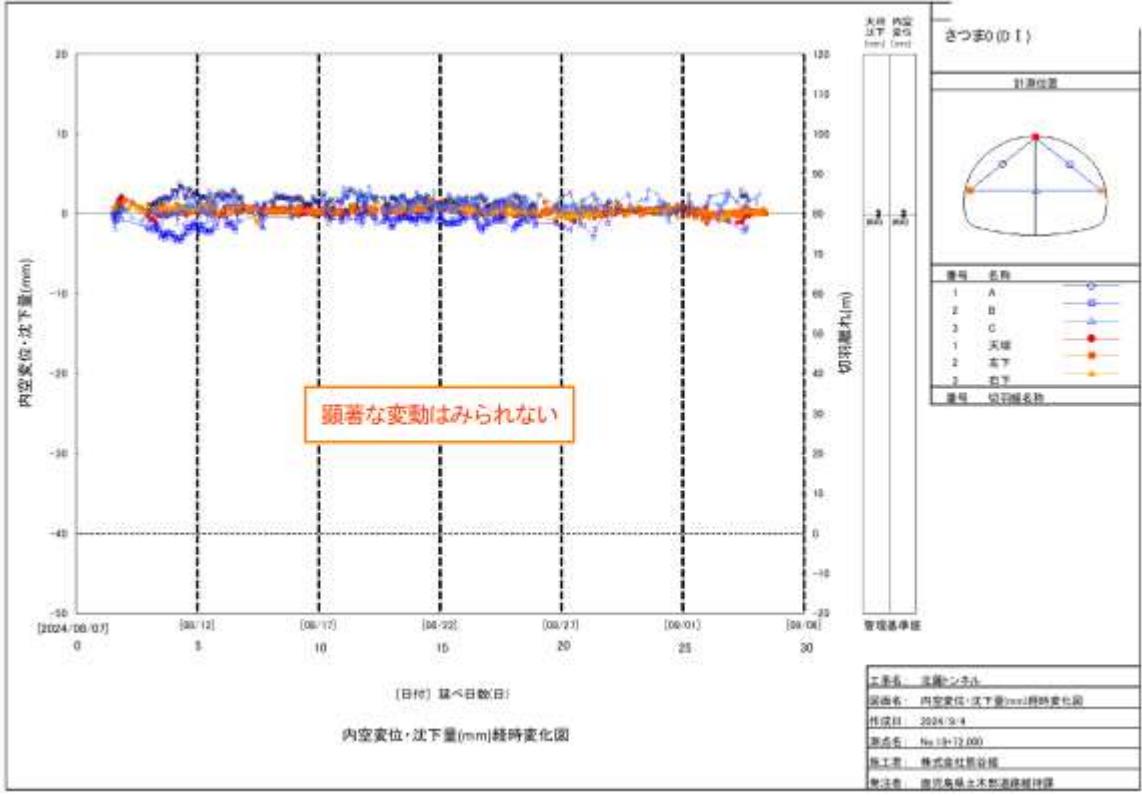
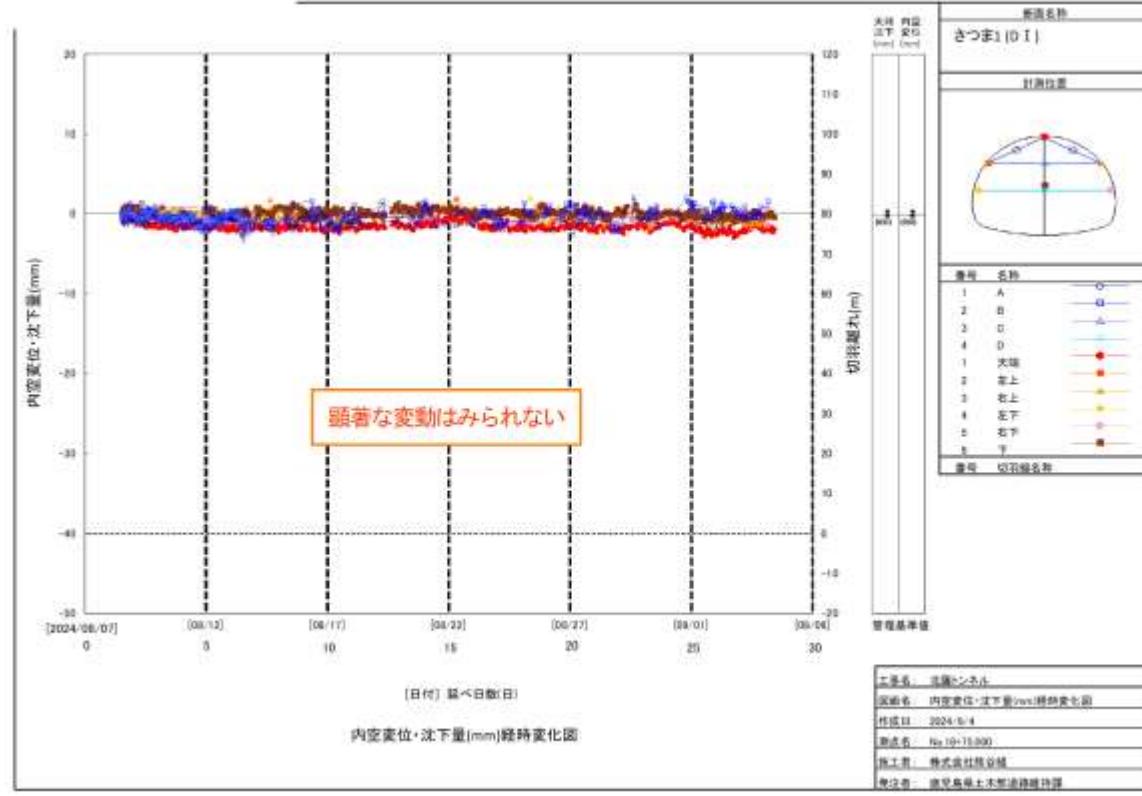
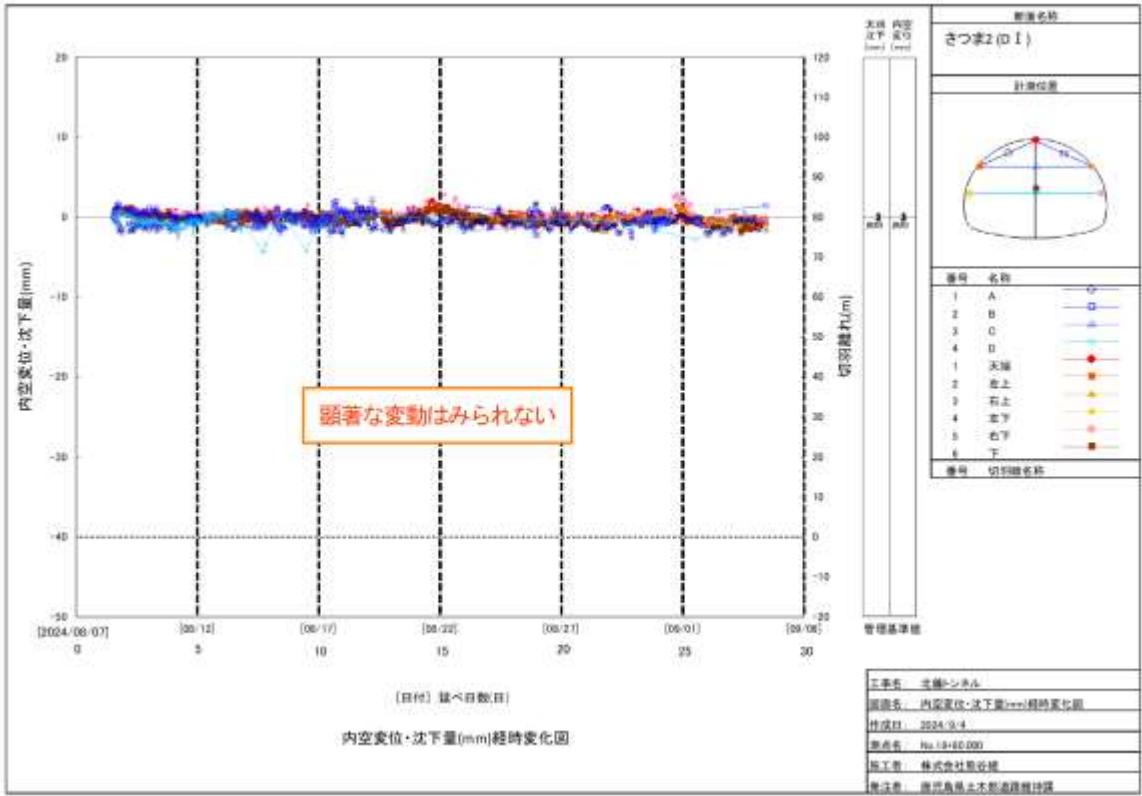
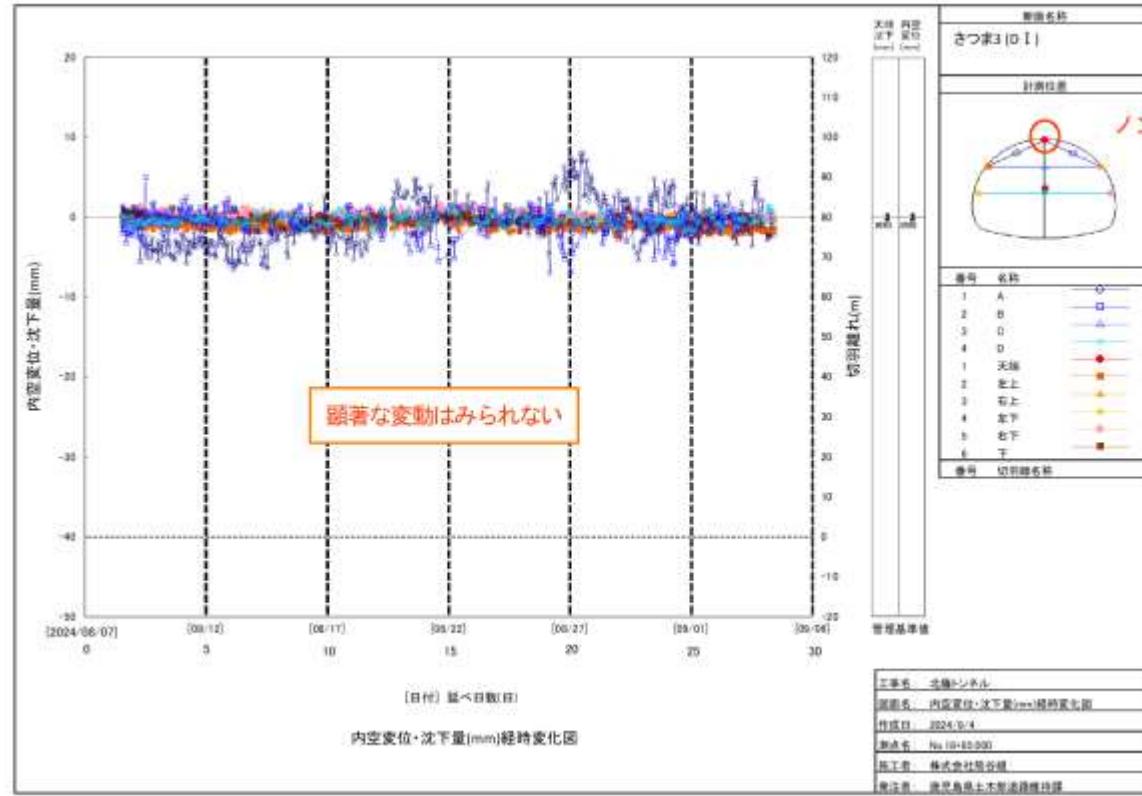
## (4) さつま側 内空変位経時変化図①

○ 顕著な変動は見られない

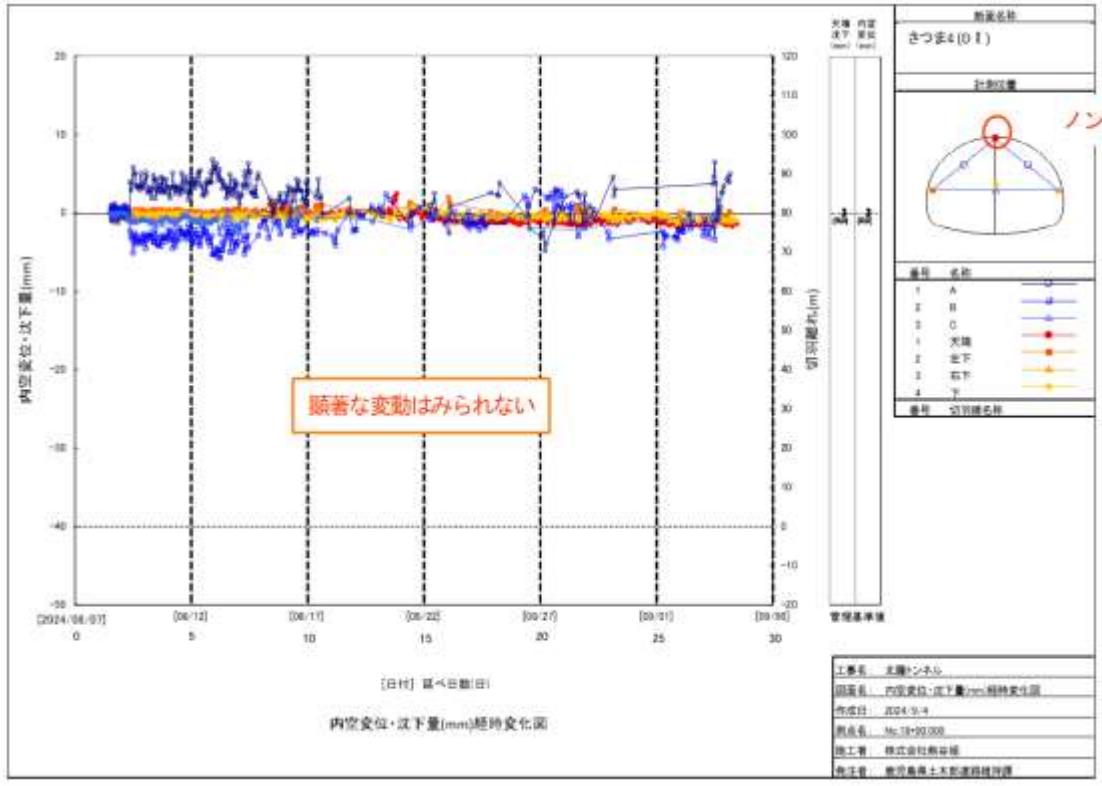
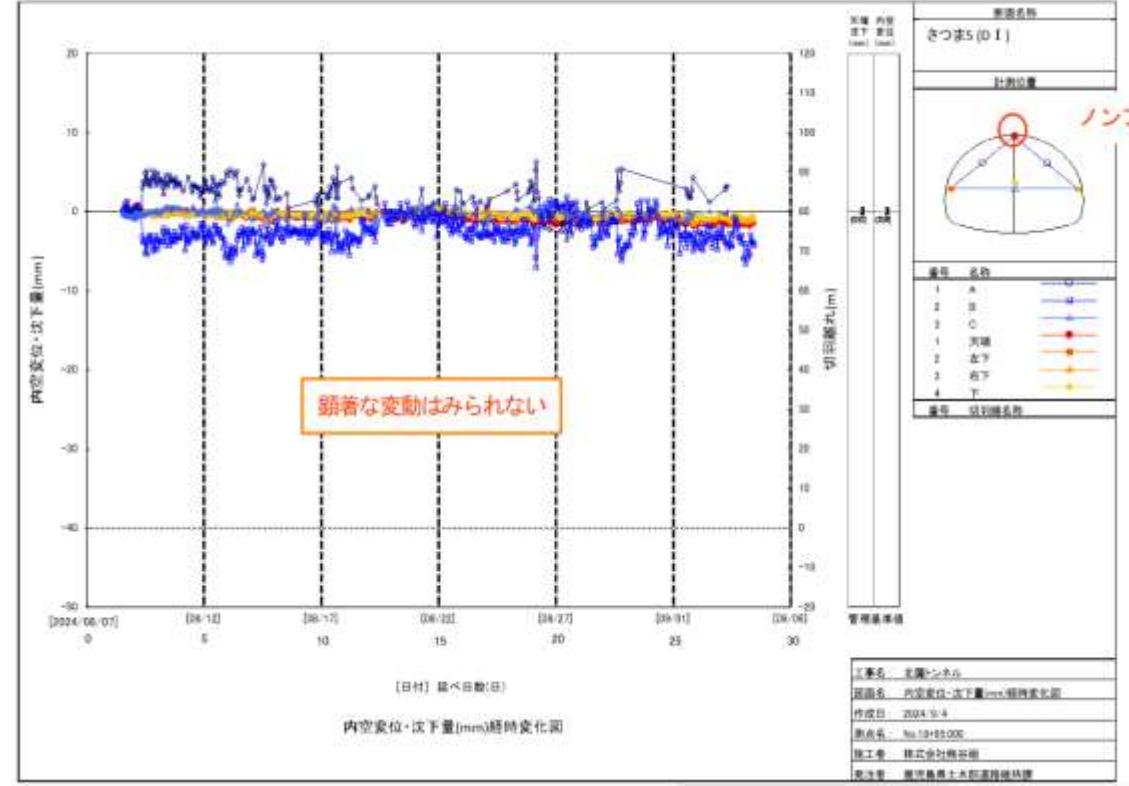
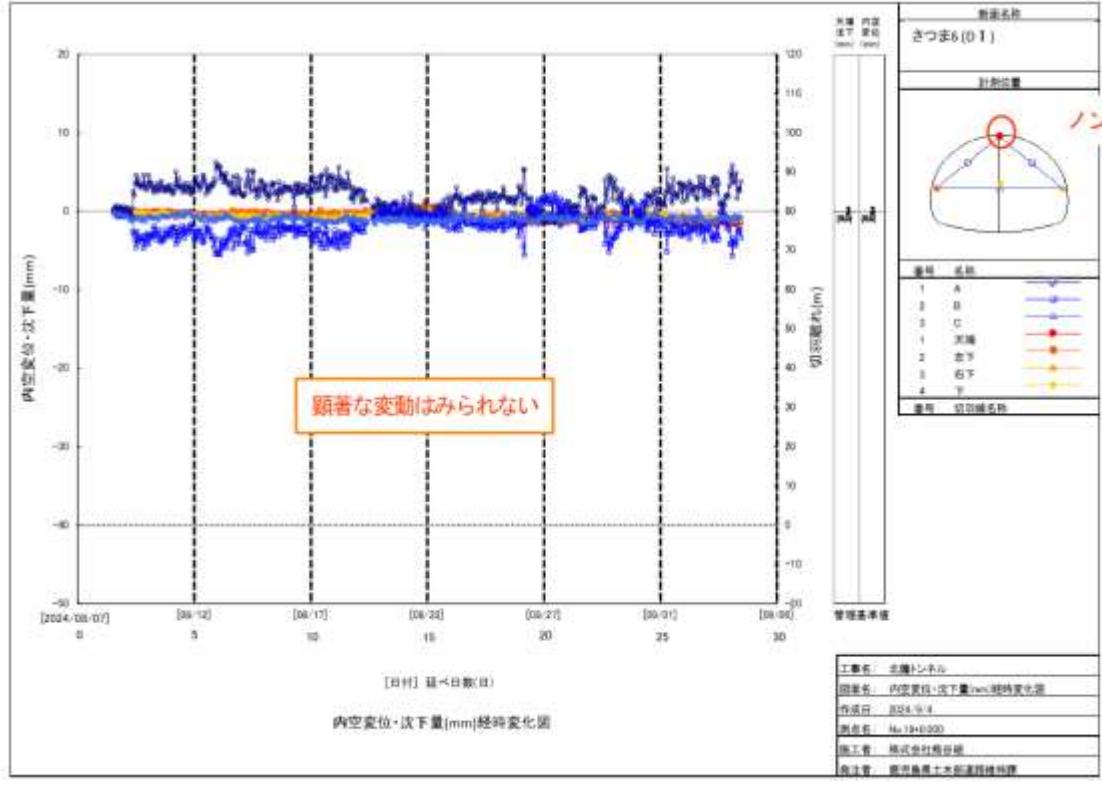
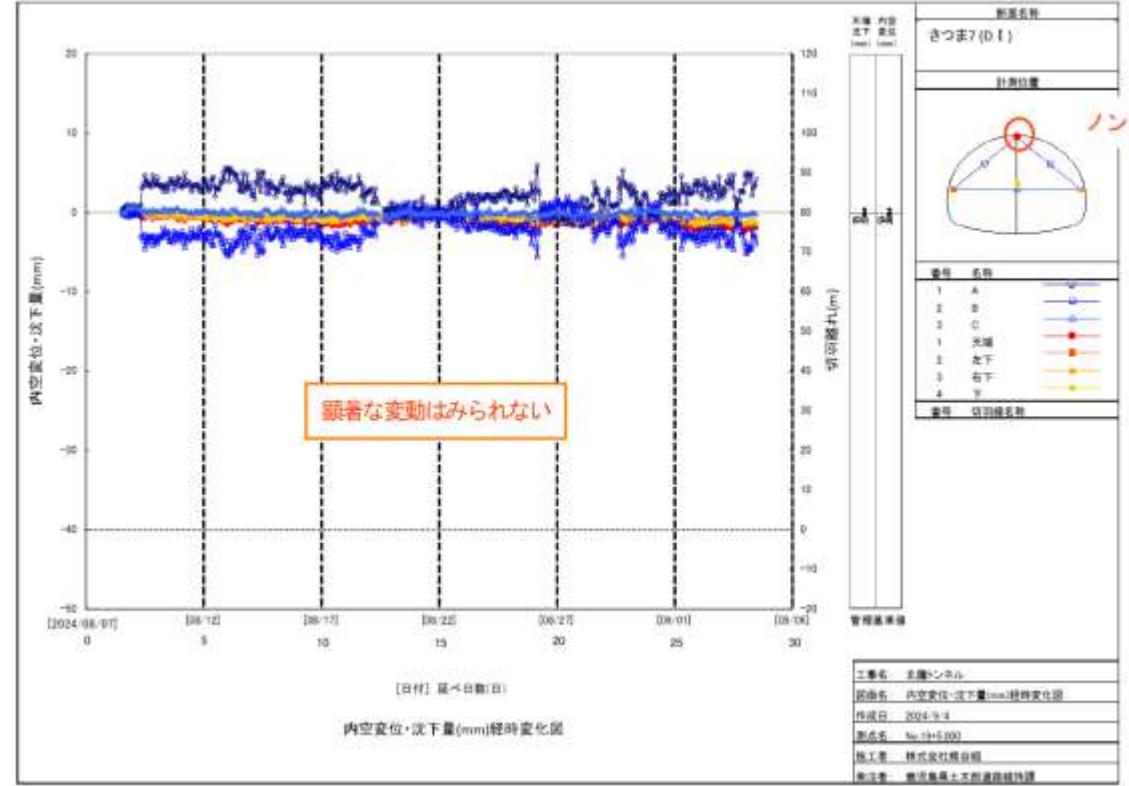
## (5) さつま側 内空変位経時変化図②

○ 顕著な変動は見られない
