1 北薩トンネルの被災状況について

(1) 北薩横断道路, 北薩トンネルの概要

- 北薩横断道路は、鹿児島空港と北薩地域を結ぶ延長約6.4kmの高規格道路
- 九州縦貫自動車道及び南九州西回り自動車道と一体となって広域道路ネットワークを形成
- 北薩トンネルは、出水市・さつま町境に位置する延長4,850mの道路トンネルで平成30年3月供用

(3) 北薩トンネルの被災経緯

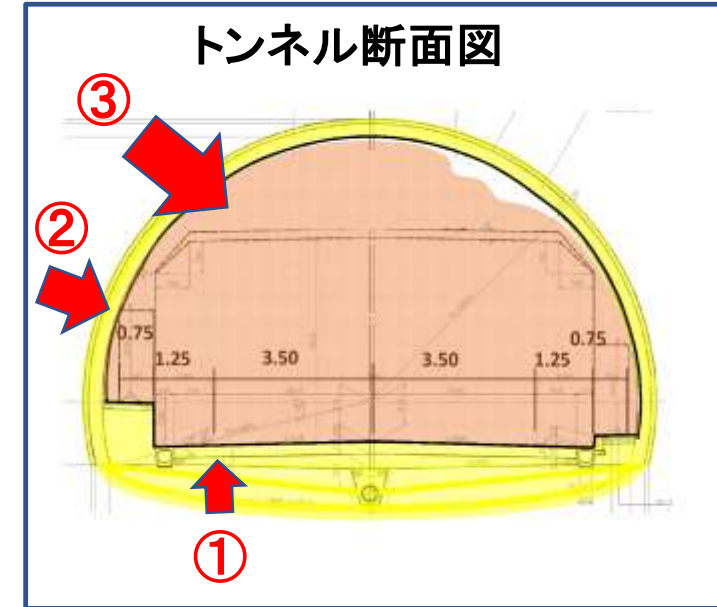
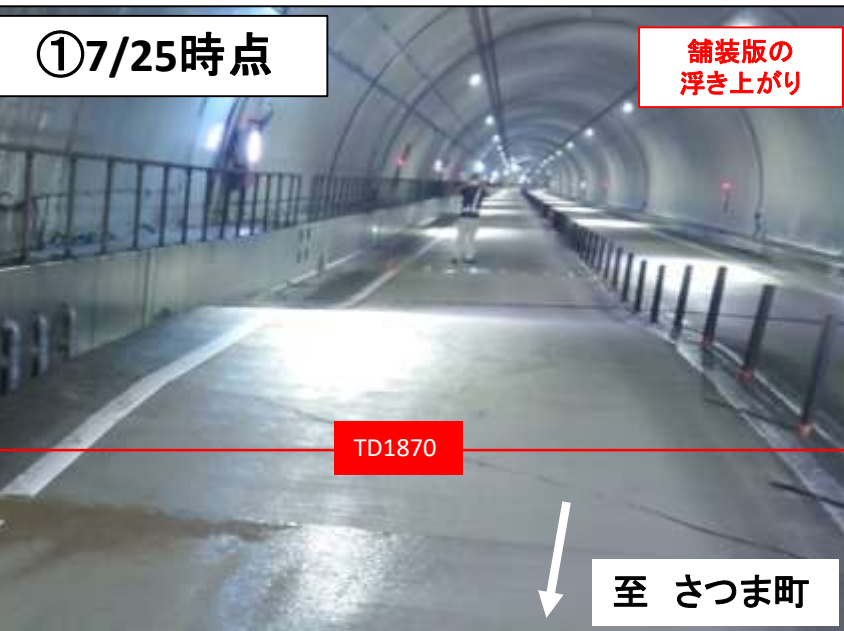
出水側坑口より1,870m地点（出水方面車線）
舗装版の浮き上がり 延長約50m, 最大高0.4m

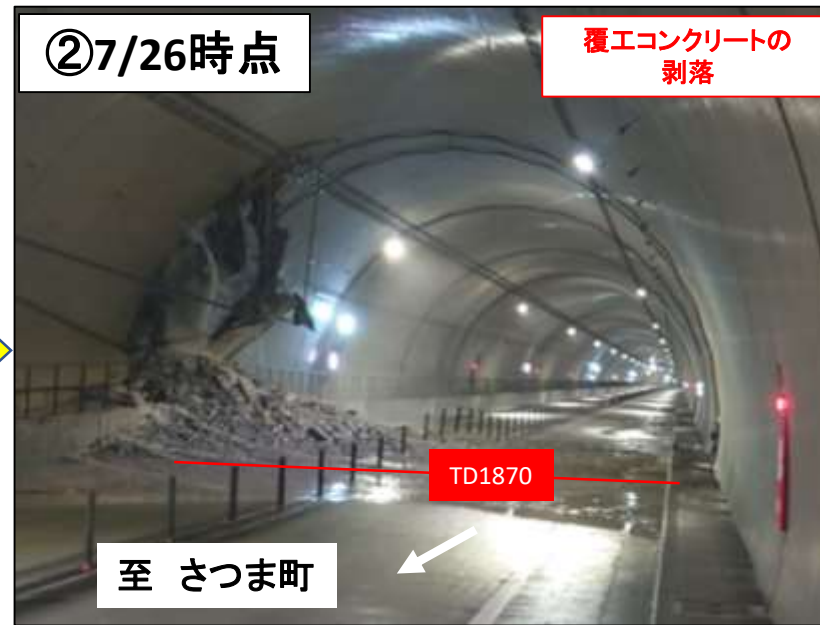
同地点
覆工コンクリート剥落 延長約6~7m

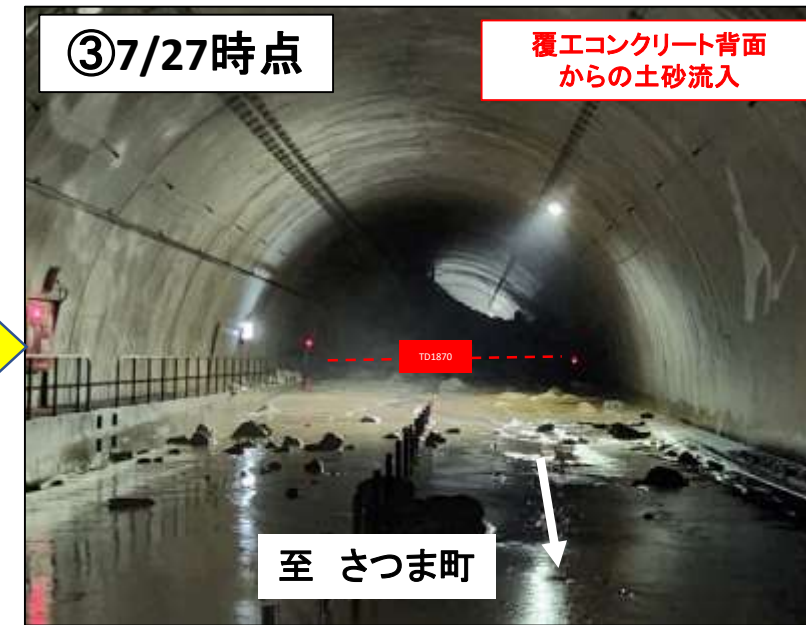
同地点
トンネル背面から土砂が流出

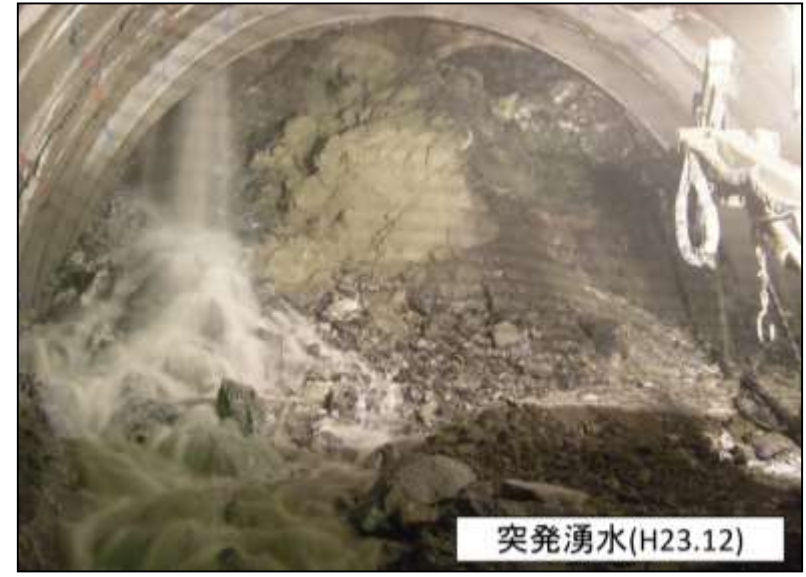
湧水量の状況 (TD1807)

- 平成23年12月, 花崗岩と四万十層群の境界付近において, 掘削時に大量湧水が発生 (最大1,200m³/h)
- 自然由来の高濃度ヒ素を含む湧水を確認

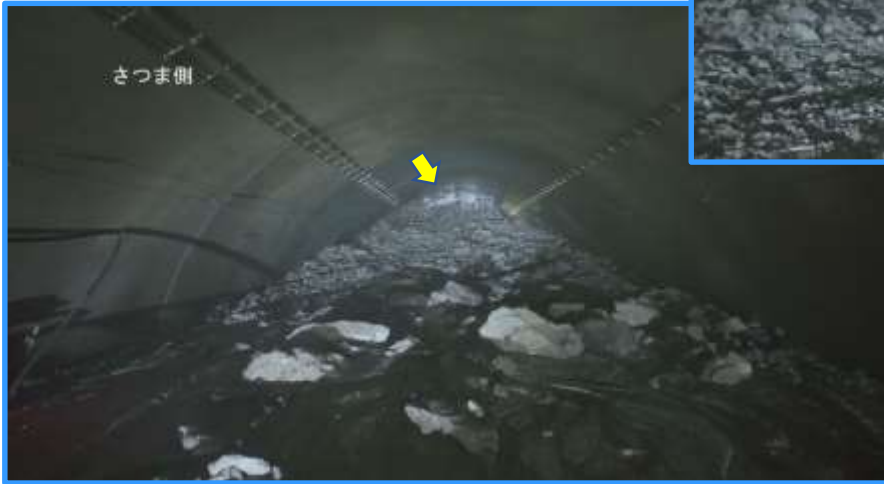
被災箇所(さつま町側)

流入した土砂が溜まっている。
さつま町側から湧水は見えない。

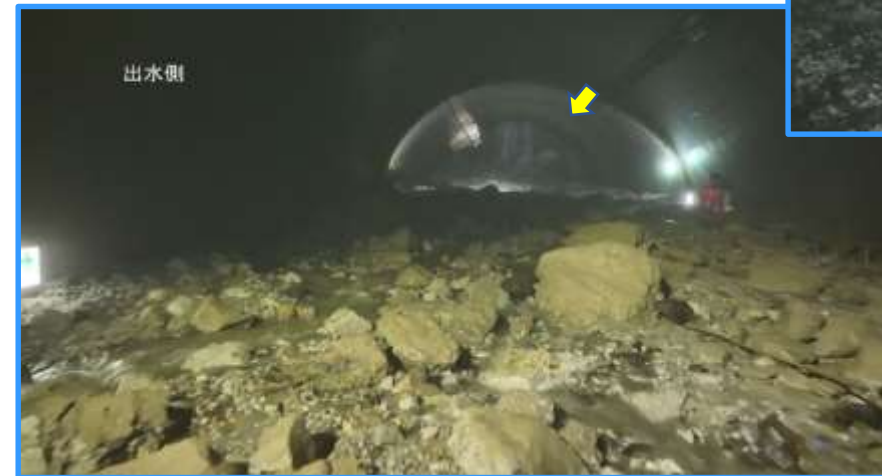
被災箇所(出水市側)

流入した土砂が溜まっている。
湧水があり，出水市側方向に流れている。

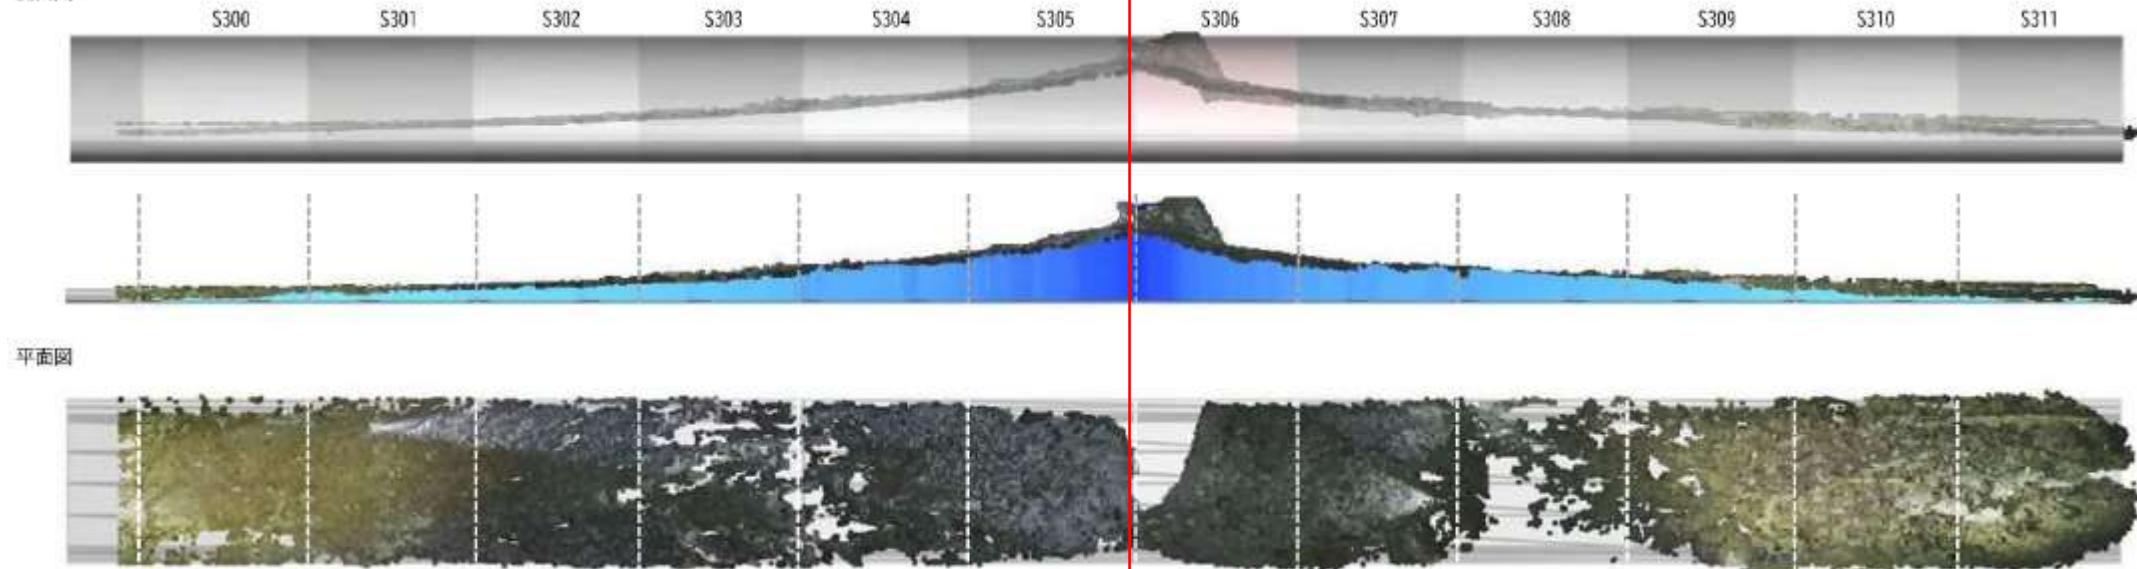
土砂流入状況(縦断)

全体 L=約120m, 約2,350m³

さつま町側 L=約60m, 約1,170m³

出水市側 L=約60m, 約1,180m³

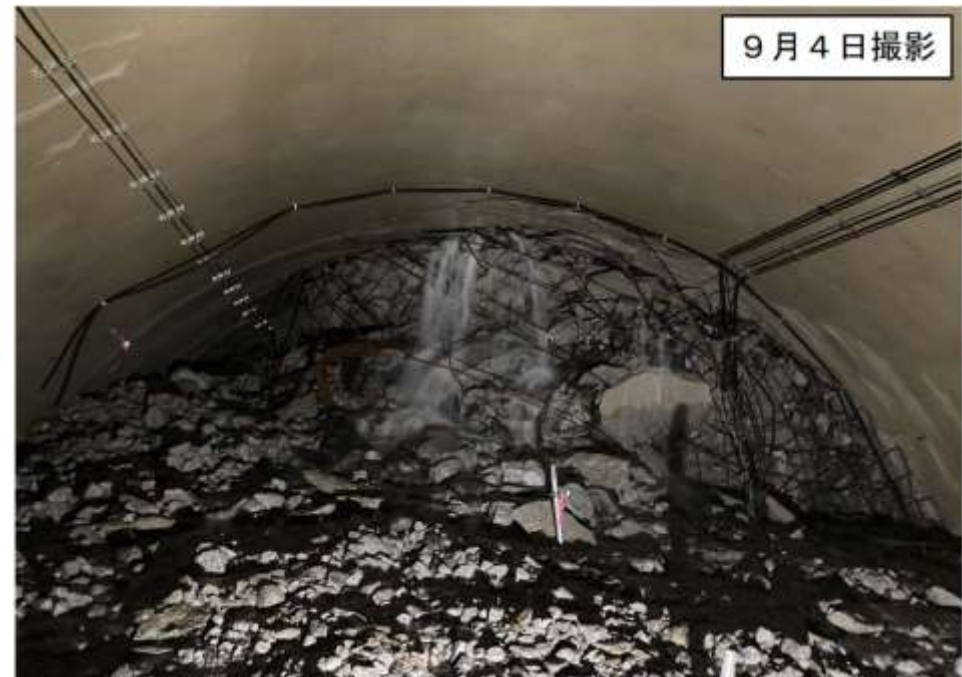
○覆工コンクリートの状況

- 被災箇所からの湧水量は、26日に最大約600m³/hを観測後、直近では約170m³/hで推移
- 覆工コンクリートは、被災後ひび割れ（クラック）の拡大など、顕著な変動はみられない

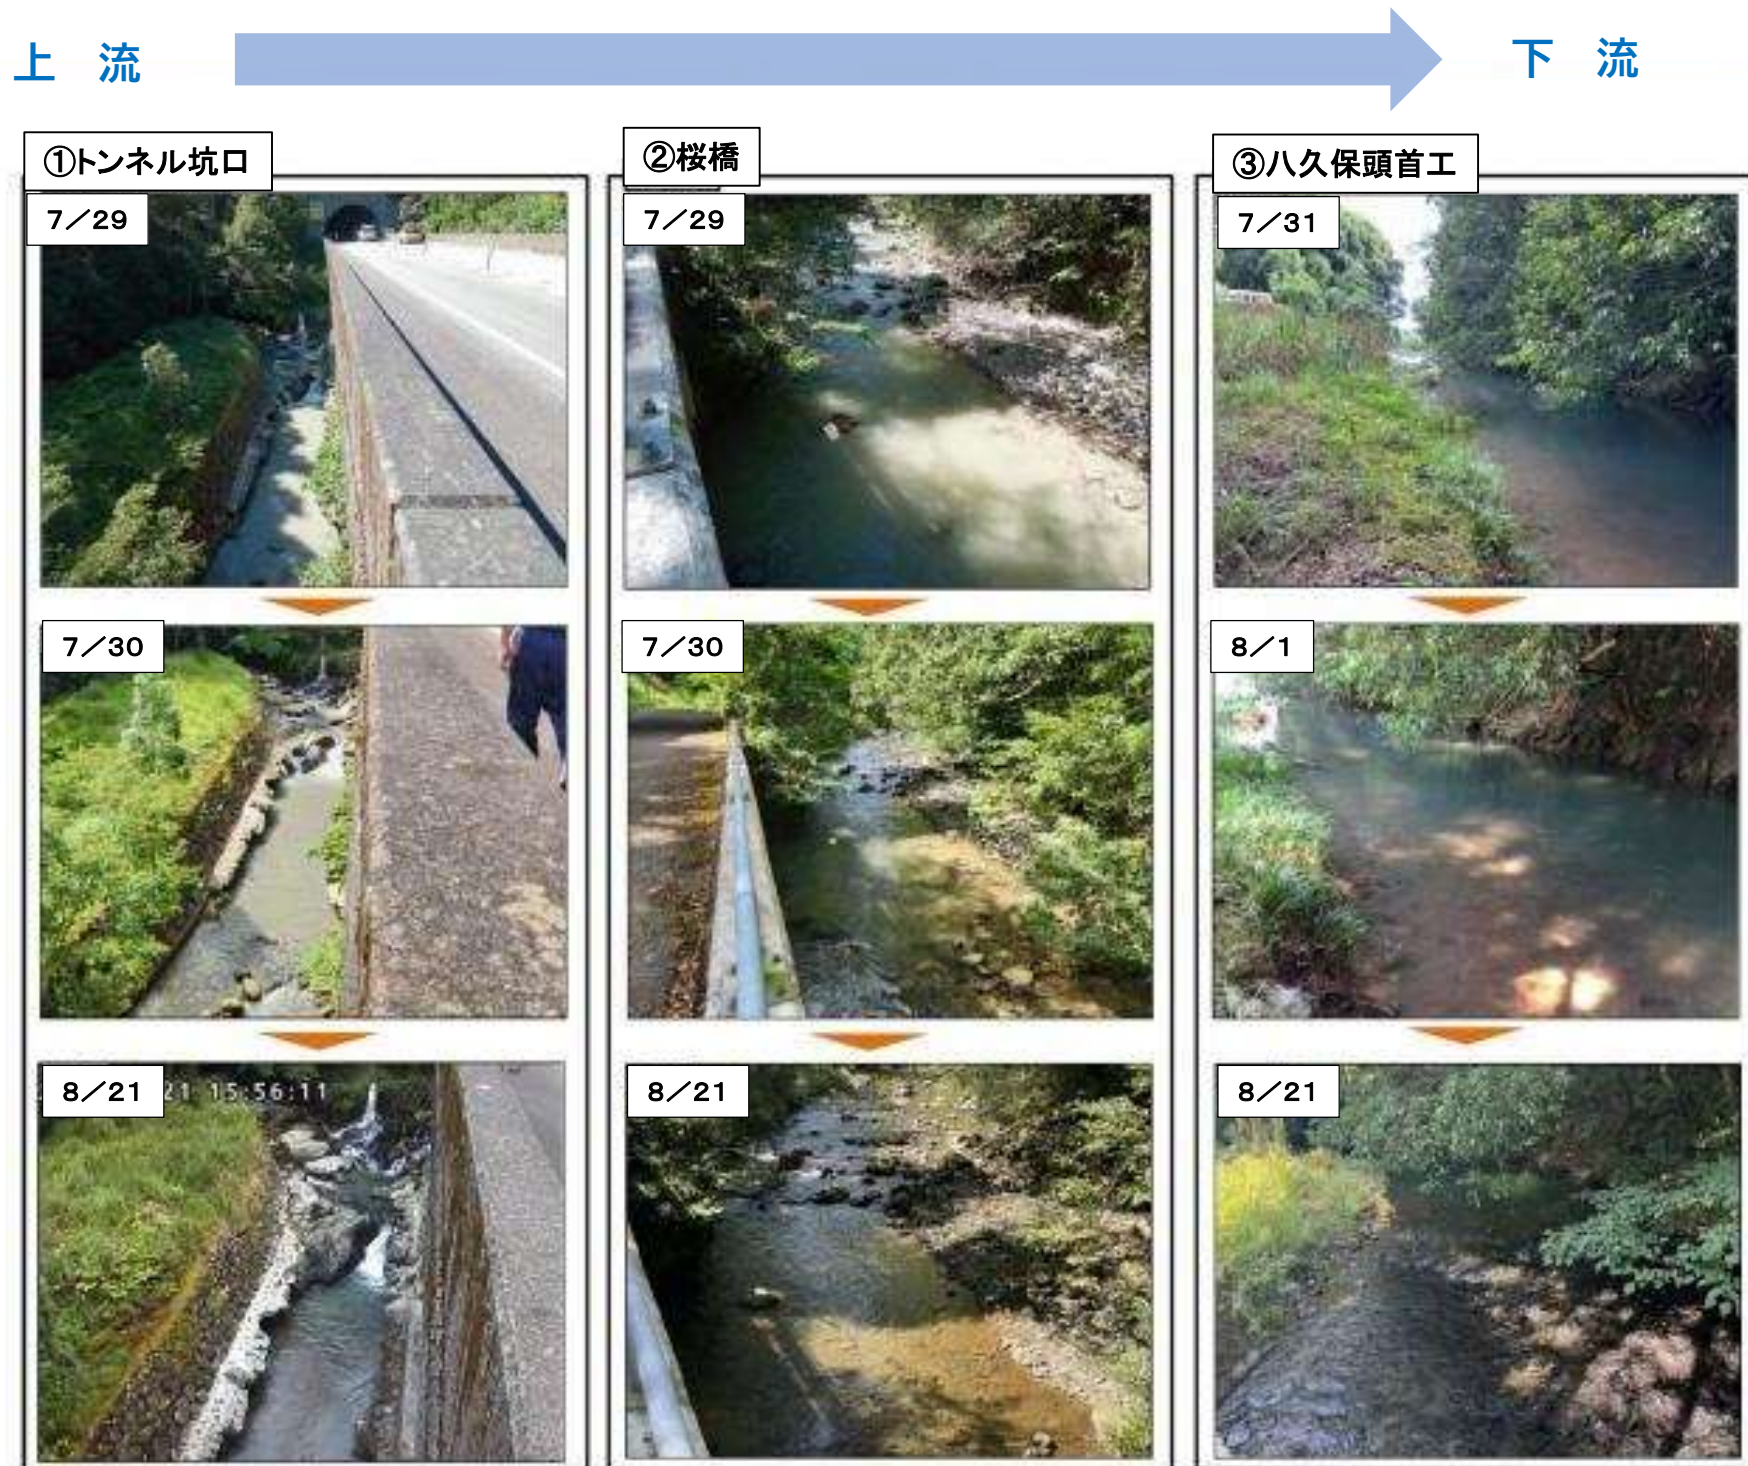
○ 土砂流出に伴い、高尾野川の濁りが一時的に発生したものの、現在は湧水量の減少に伴い、濁りもほぼ見られない
