1 第1回委員会以降の報告

(1) 堆積土砂・内空変位の測定状況

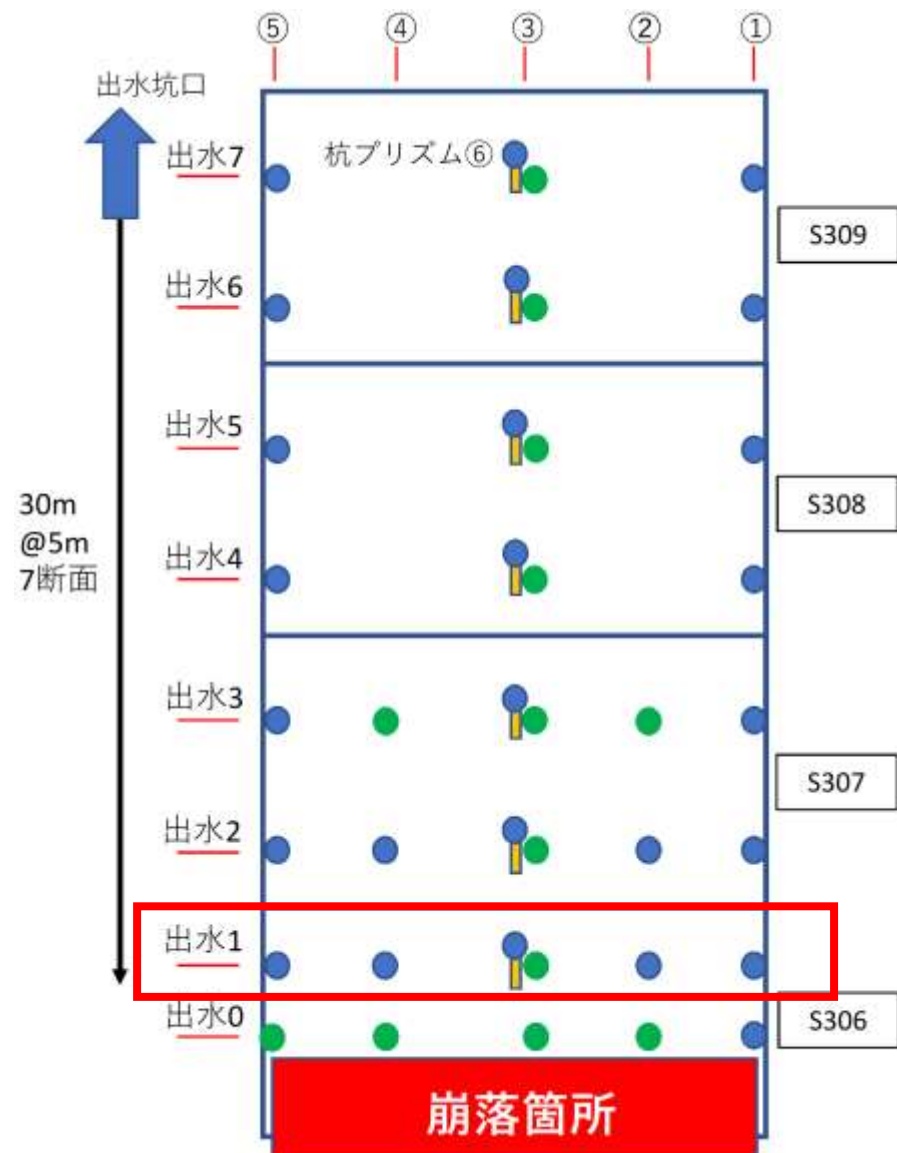
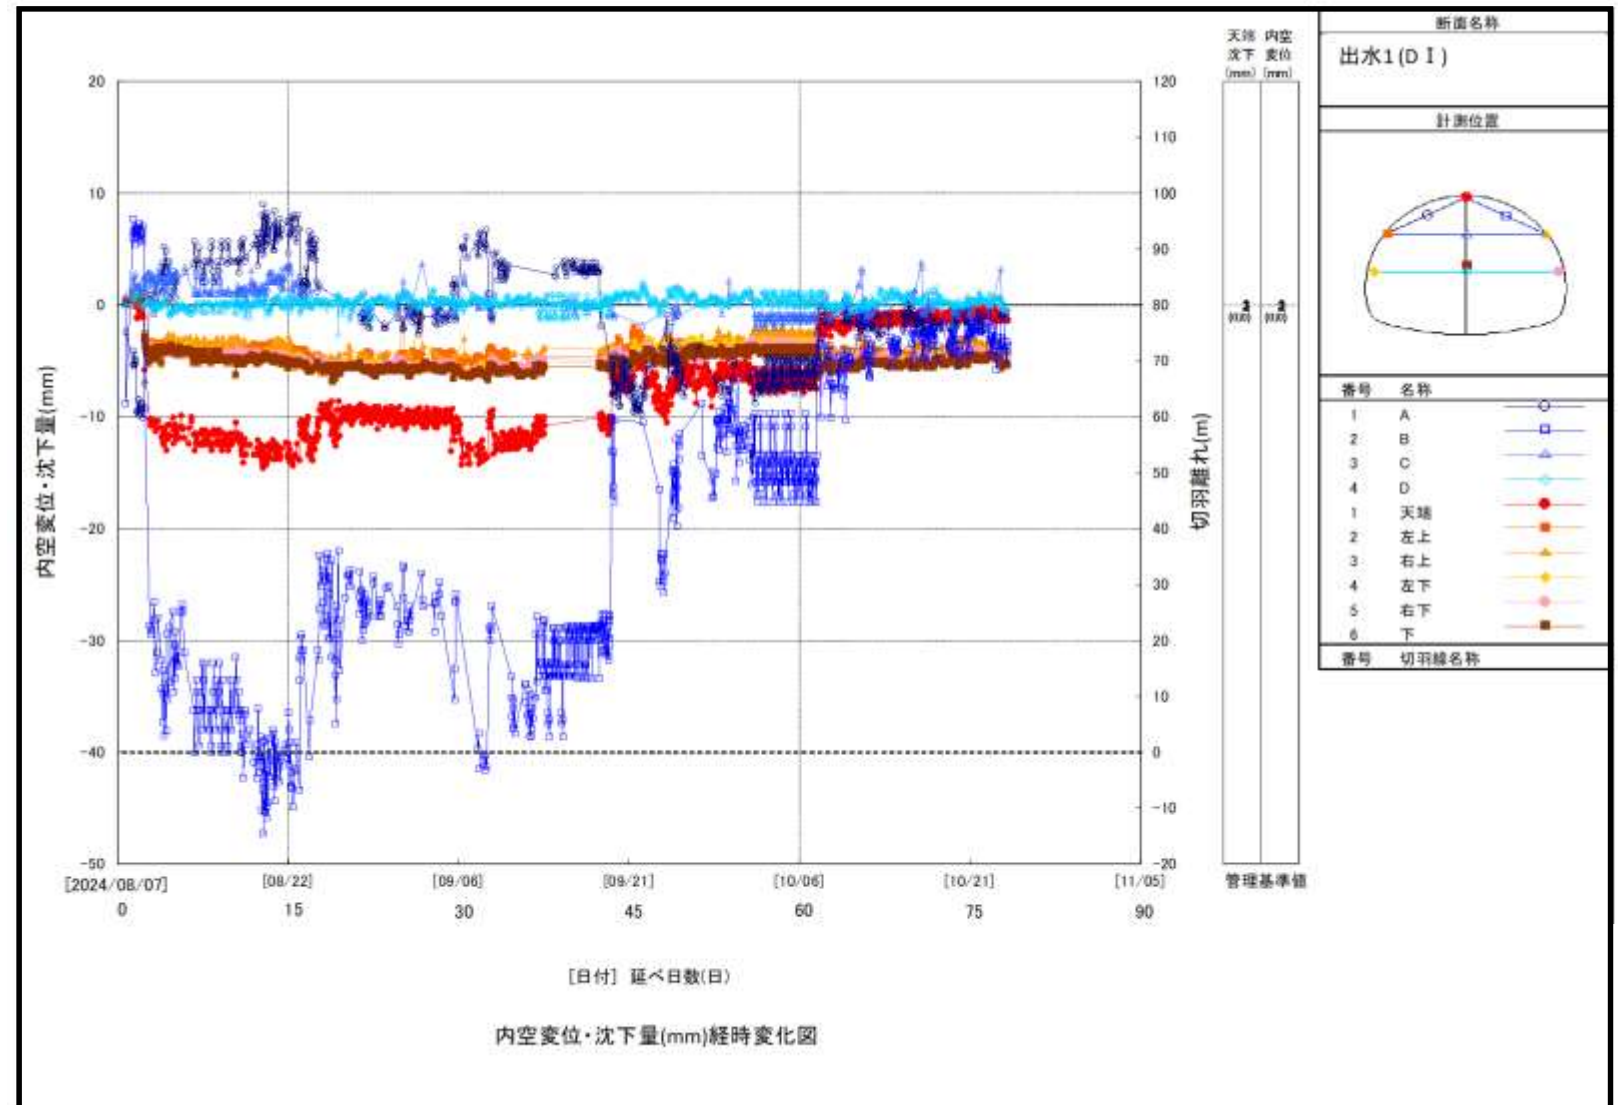
- 被災後に内空変位が見られた出水1地点（崩落箇所から5m）の天端での10mm程度の沈下は時間経過とともに減少し、現在は初期値と同等まで戻っている
- その他は顕著な変動は見られていない

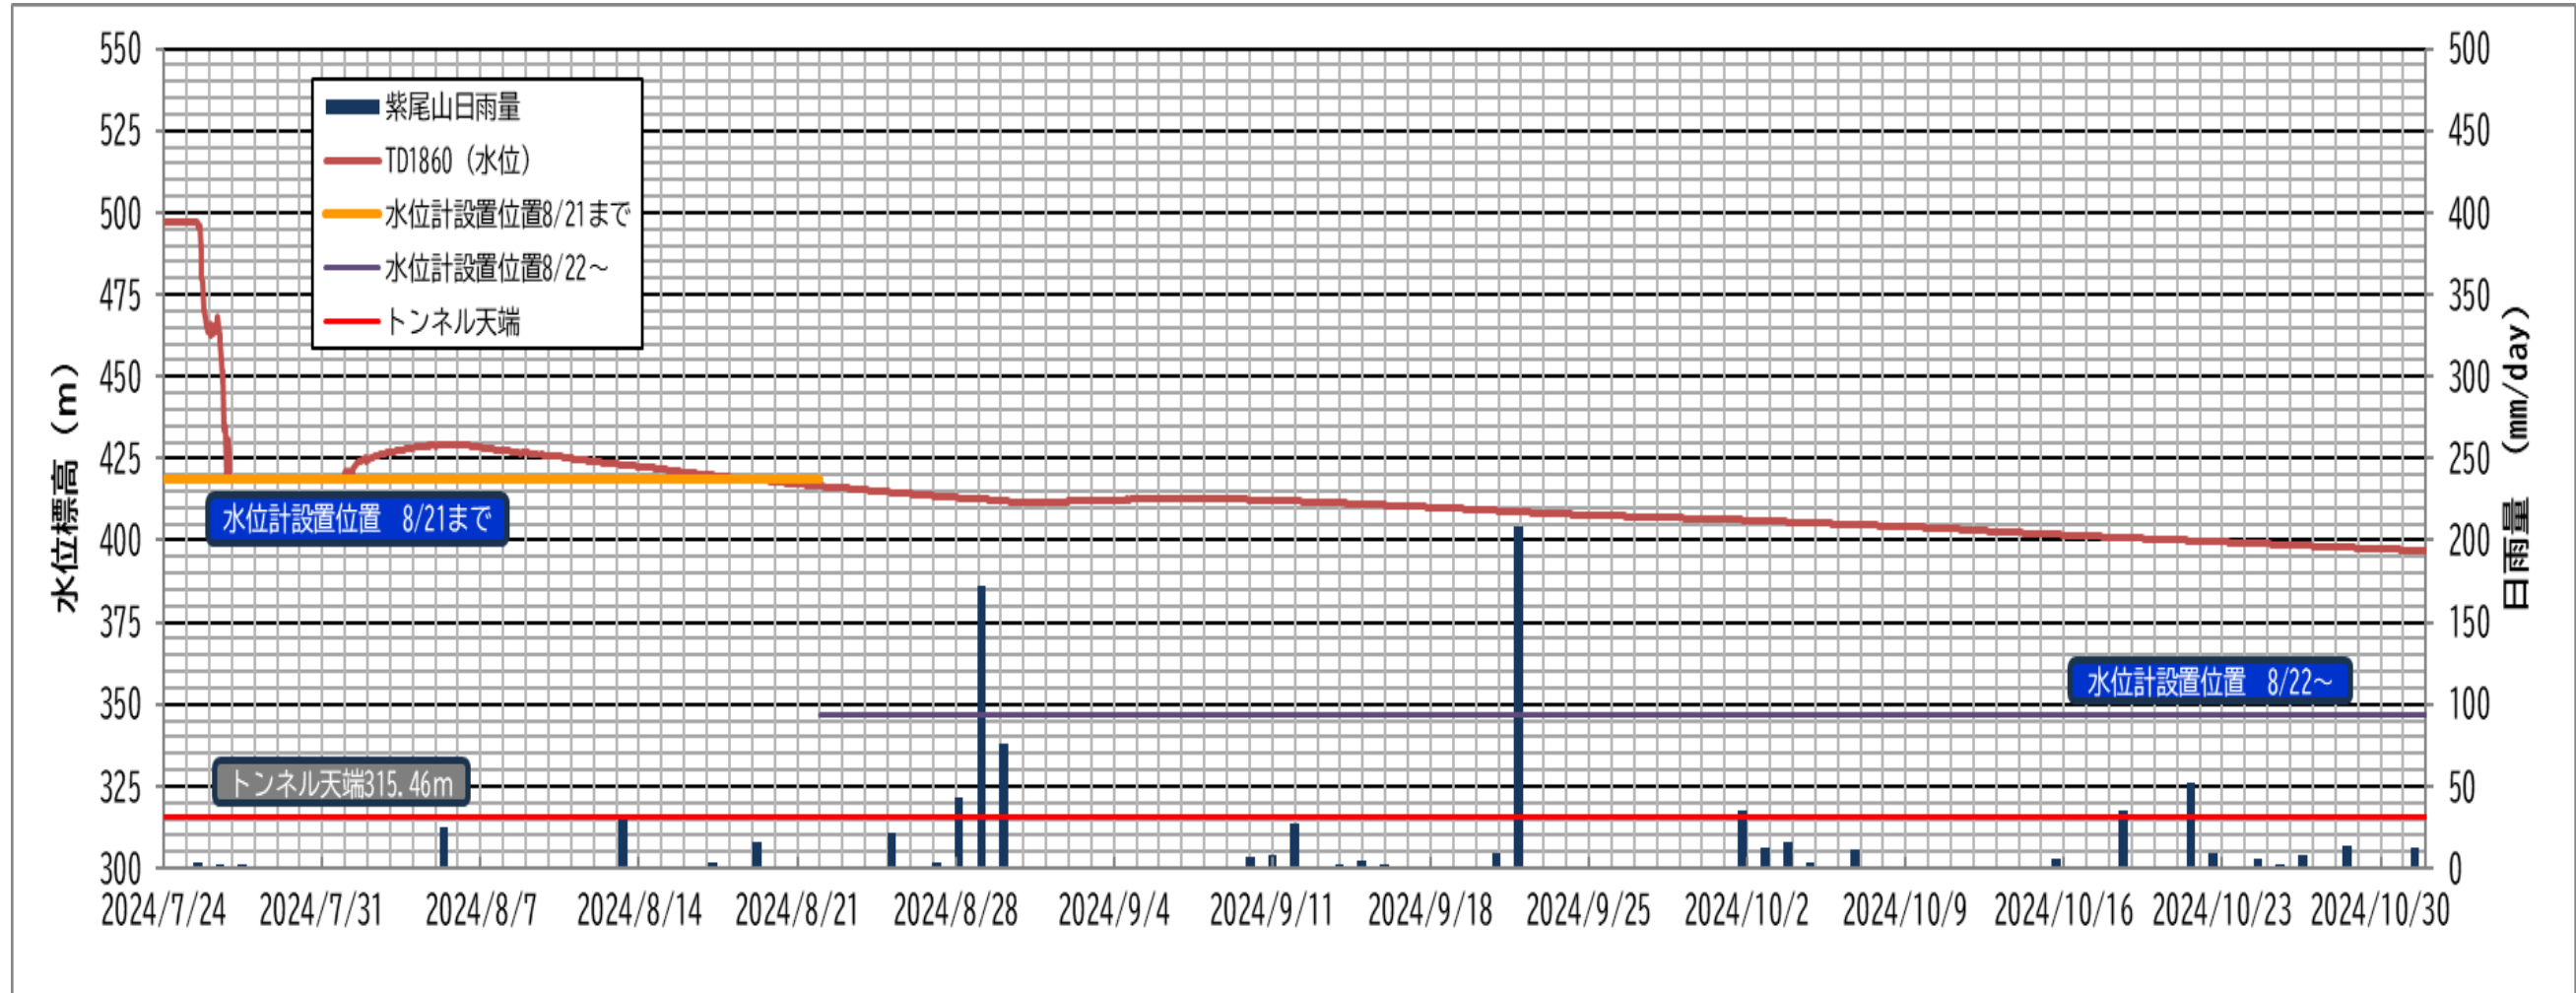
①トンネル被災後～現在（7/24～11/1）

○ 降雨により若干の変動はあるが、水位は低下傾向にある（10月以降 -0.3m/日程度）

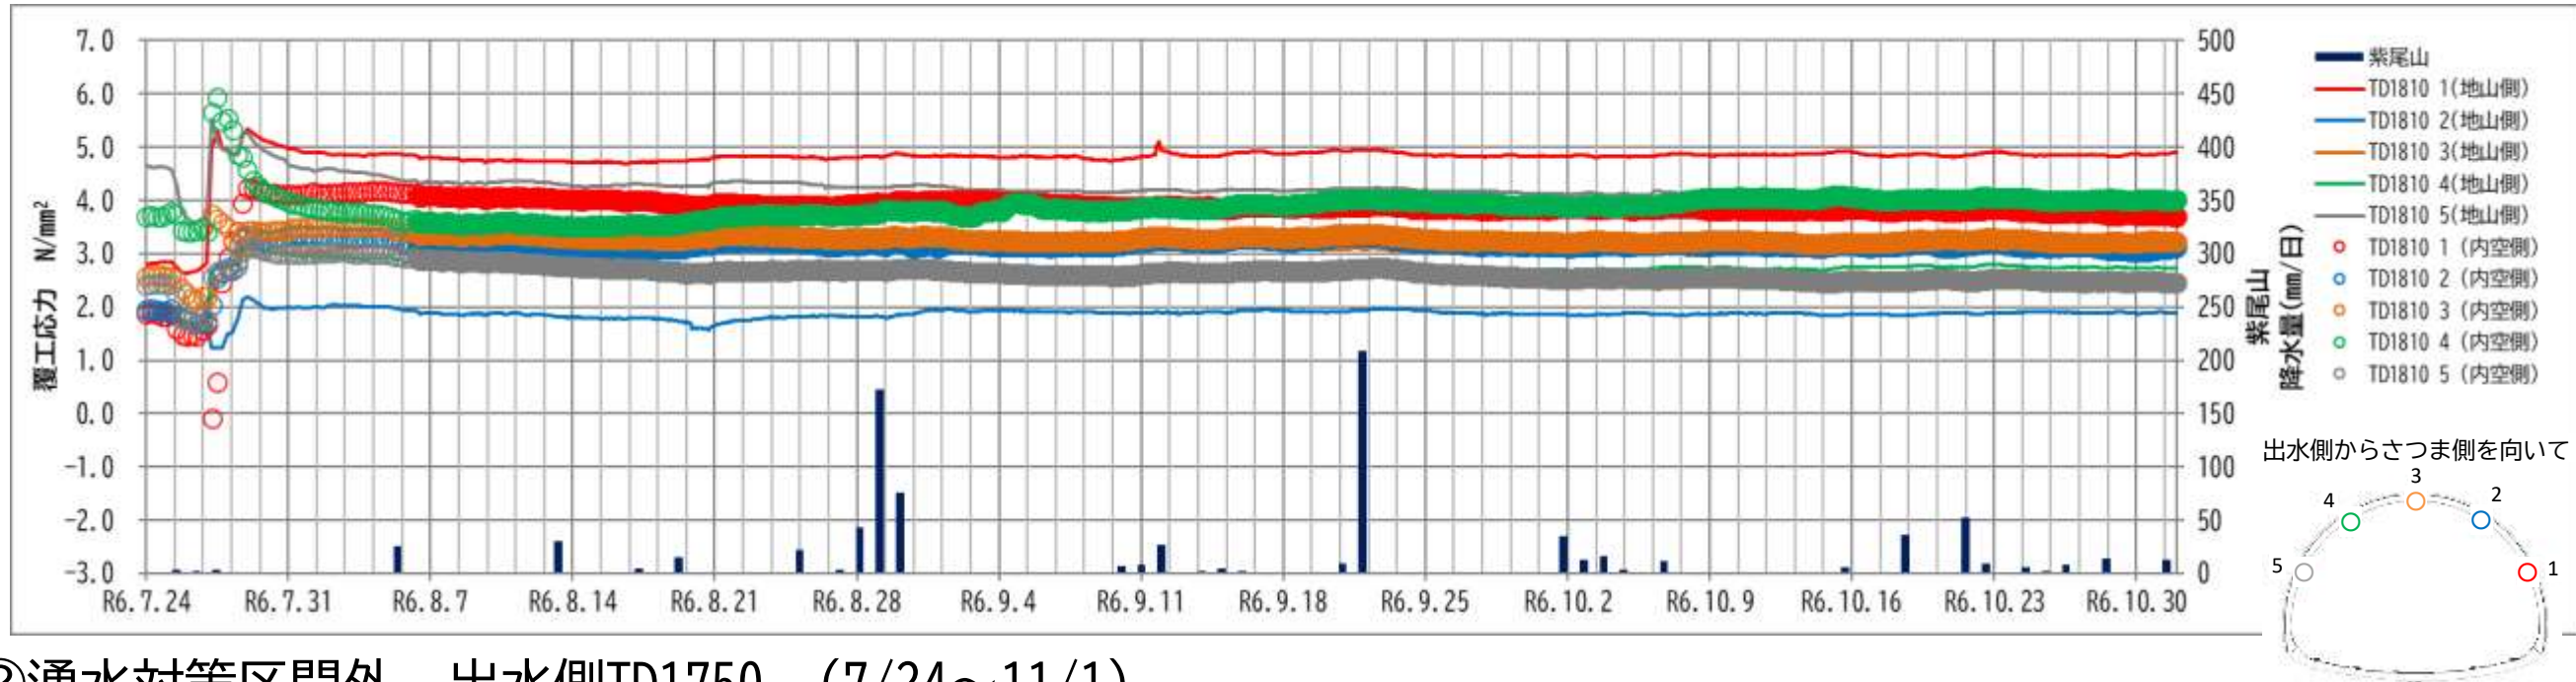
①湧水対策区間内 出水側TD1810（突発湧水箇所断面）（7/24～11/1）

○TD1810：被災時は応力の増減が見られたが、その後安定傾向

※ 内空側4、地山1にみられる変動は、結露による影響（既往観測により確認済）

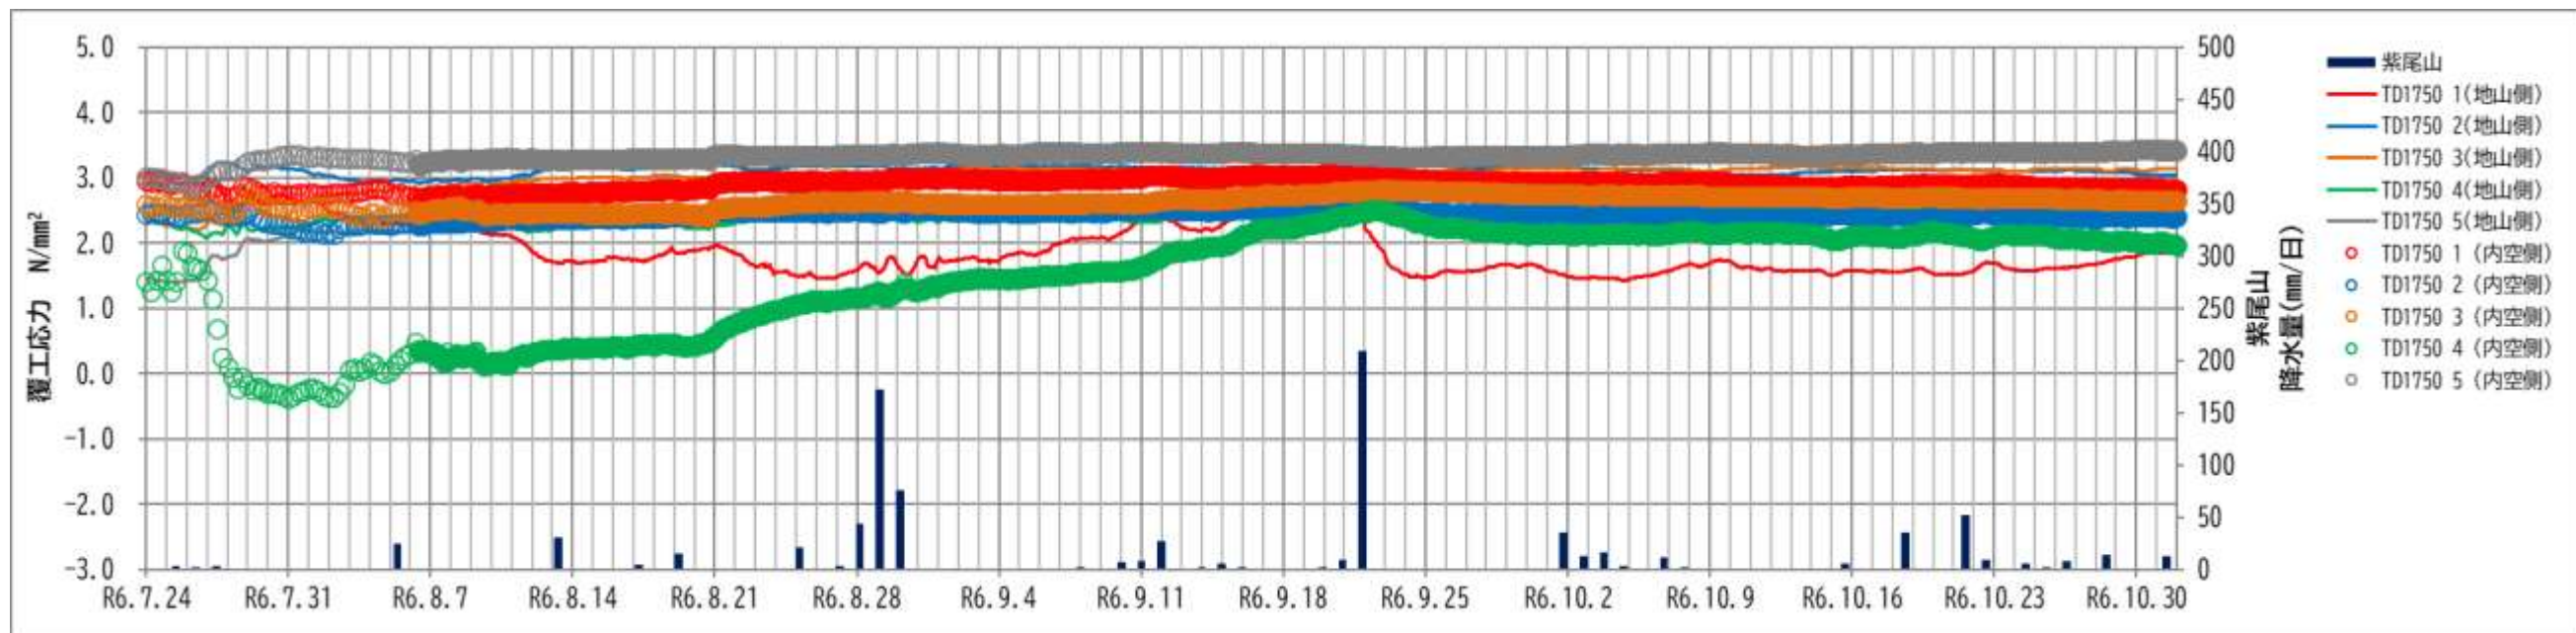
②湧水対策区間外 出水側TD1750（7/24～11/1）

○TD1750：被災時にも大きな変動は見られない

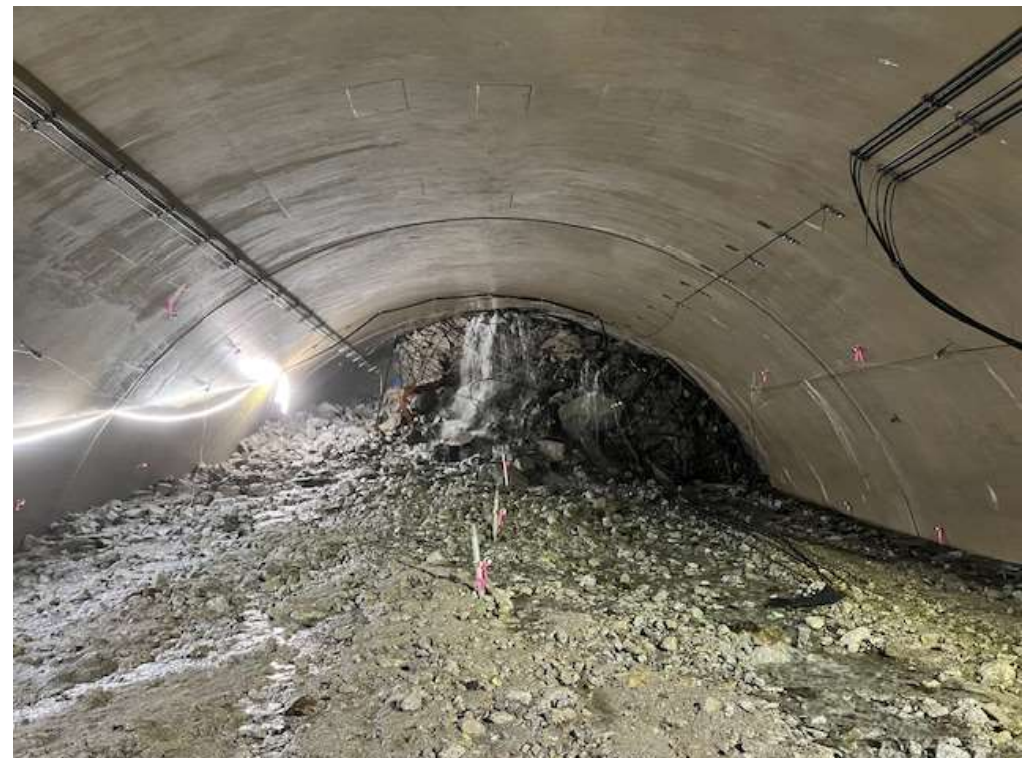
○トンネル内状況 11/1撮影

- 全体湧水量は概ね600m³/h～700m³/hで推移
- 被災箇所湧水の流量は概ね200m³/h程度で推移

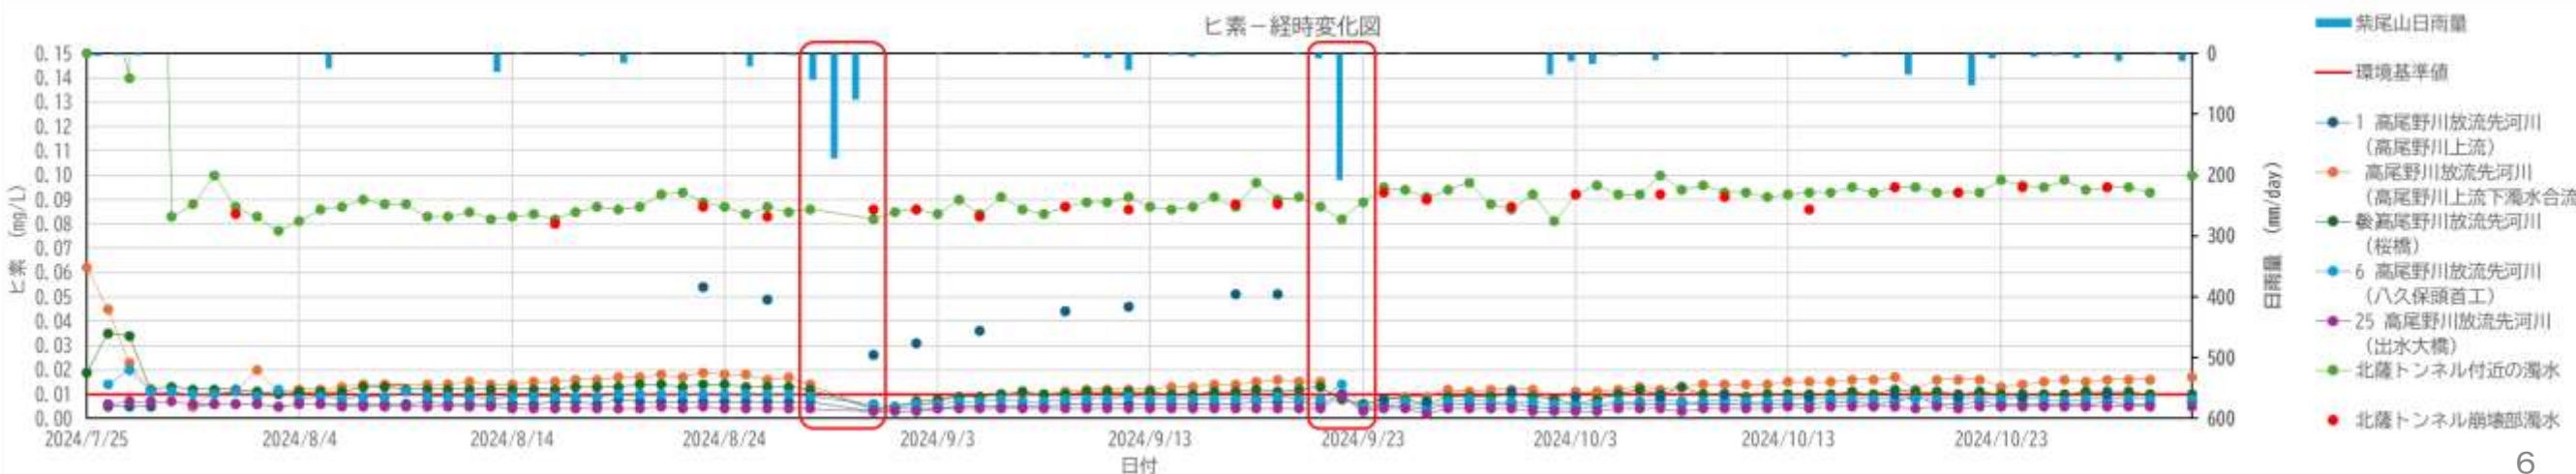
○ヒ素濃度経時変化図

- 降雨量が多くなるとヒ素濃度が下がる傾向
- 崩壊部濁水のヒ素濃度はやや上昇傾向

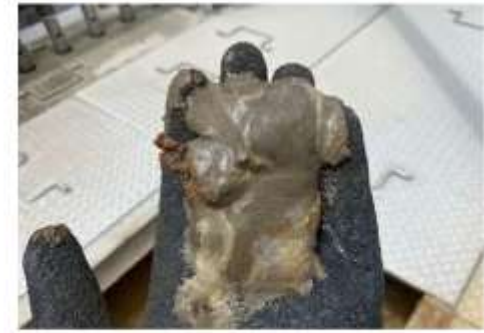
処理装置内ろ過材への土砂混入状況

- ・ 接触酸化処理装置に混入した土砂を除去
装置内のろ過材を交換
