霧島市霧島永水地区 床浪

砂防施設が効果を発揮した事例

南大隅町根占山本地区 船石川

被災直後に実施した応急対策等

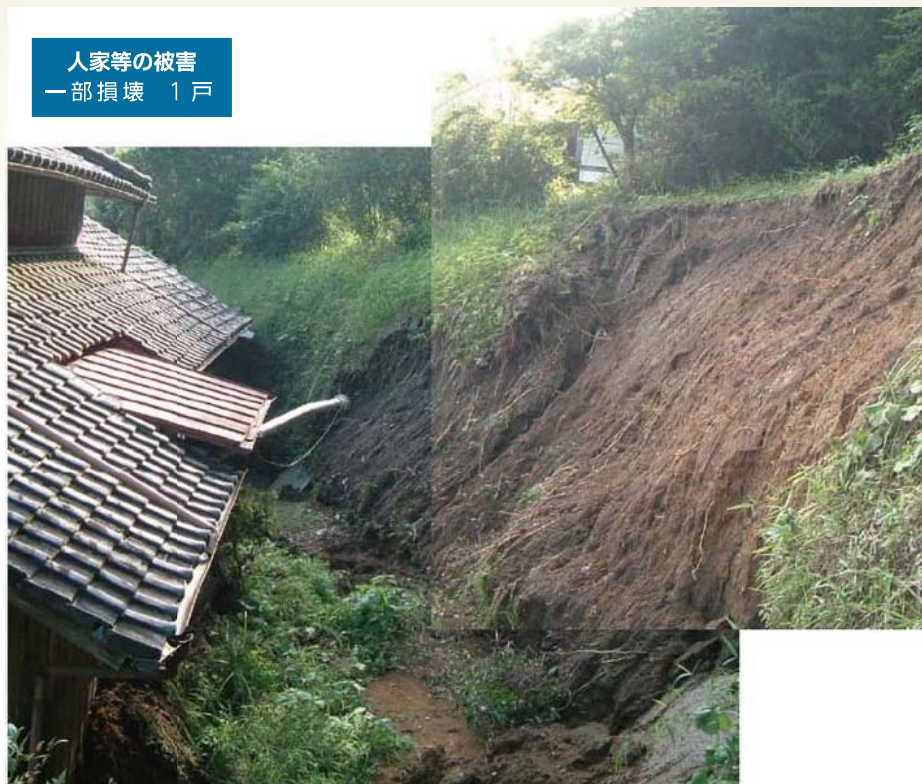
■被災全景

7月3日に大雨によるかけ崩れが発生し、崩落土砂により、家屋1戸が一部損壊する被害を受けました。

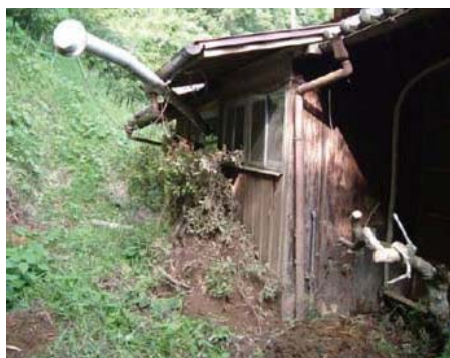
人家等の被害
一部損壊 1戸

人家被災状況

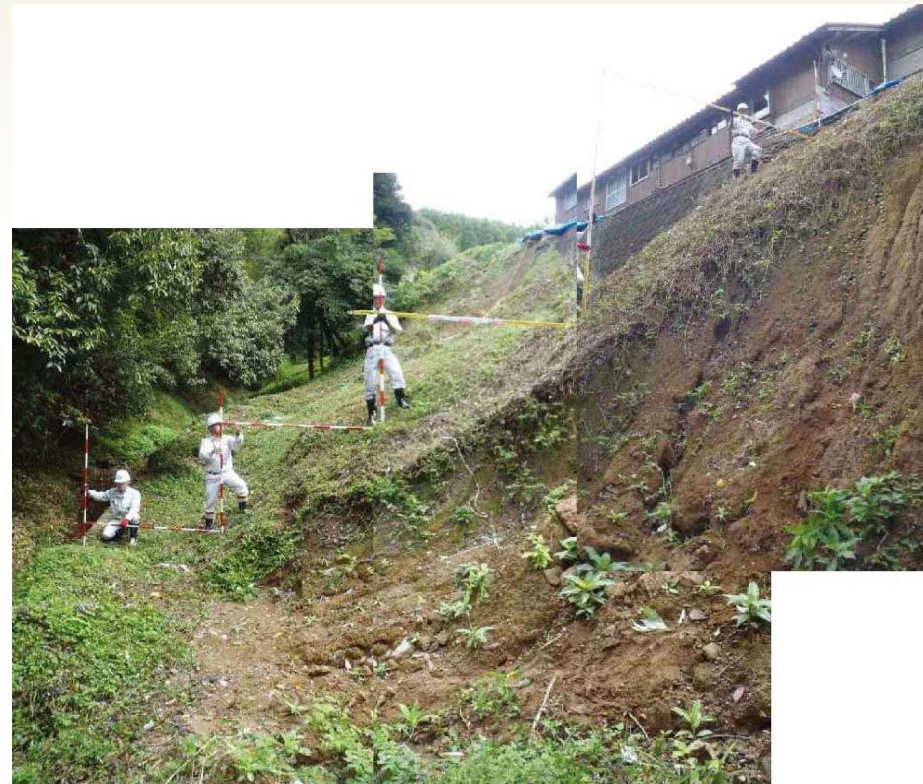
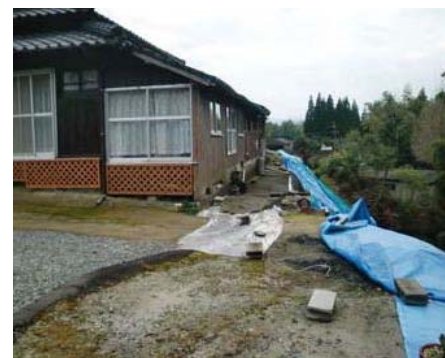
■被災全景

6月21日に大雨によるかけ崩れが発生し、土砂が崩落しましたが、家屋への被害はありませんでした。

人家被災状況

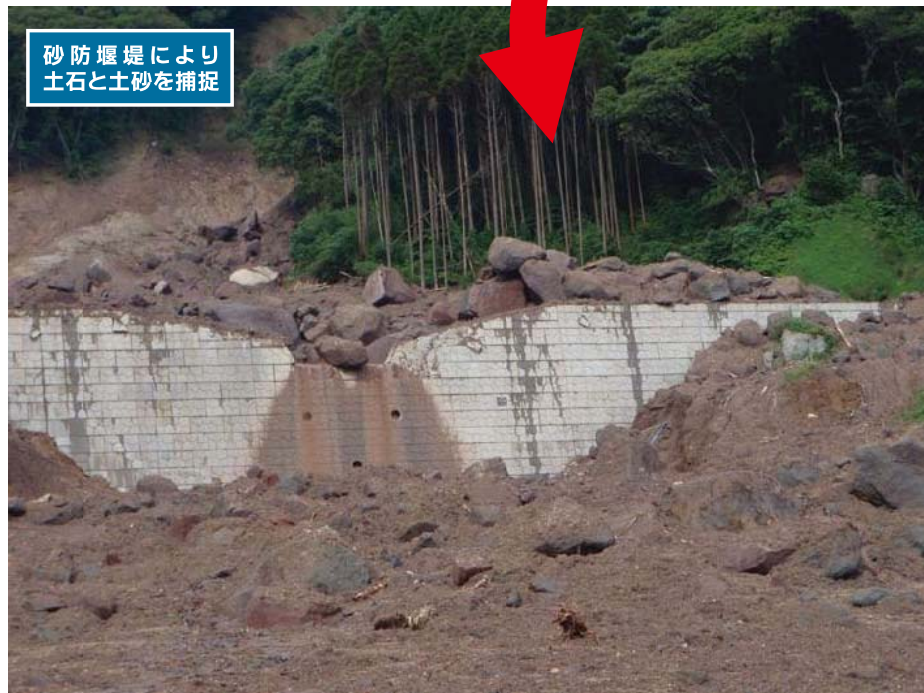
第3波までは、砂防堰堤2基が土石流をくい止めました。第4波以降、下流の国道269号まで流下しました。最終的には、砂防堰堤2基等が巨石の大部分を含む約91,000m³を捕捉しました。

砂防堰堤により
土石や土砂の
約9割を捕捉

砂防堰堤により
土石と土砂を捕捉

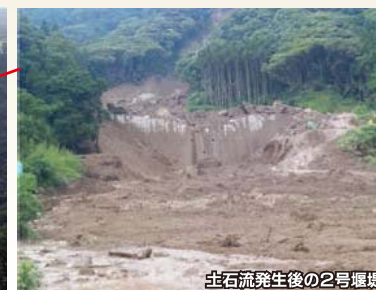
土石流発生後の2号堰堤

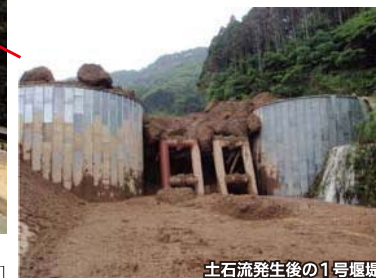
土石流発生後の1号堰堤

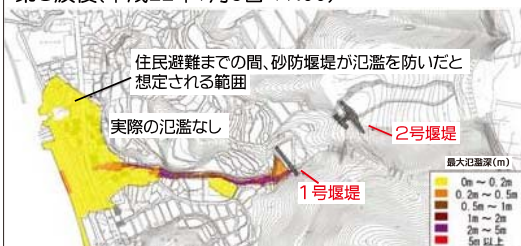
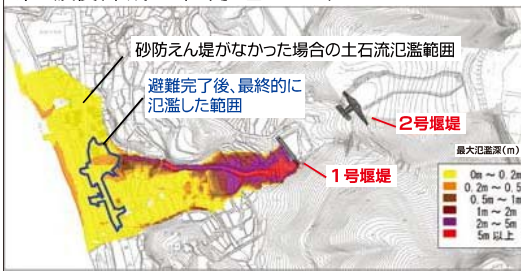
図:砂防堰堤の効果シミュレーション

図は、第3波後、第7波後において、砂防堰堤がなかった場合の氾濫範囲と実際の氾濫範囲をそれぞれ比較したものです。

図から、避難勧告発令前の第3波まで、砂防堰堤が下流域への氾濫を防いでいることがわかります。また、その後、4波の土石流が発生していますが、最終的な氾濫範囲も青線の範囲に抑制されたことがわかります。

これらの検証結果から、砂防堰堤が土石流を捕捉したことにより、人命が救われ、下流の氾濫被害が軽減し、人命・財産が守られたことが確認されました。
