北ふ頭旅客ターミナル補修調査について

北心頭旅客ターミナル現況写真

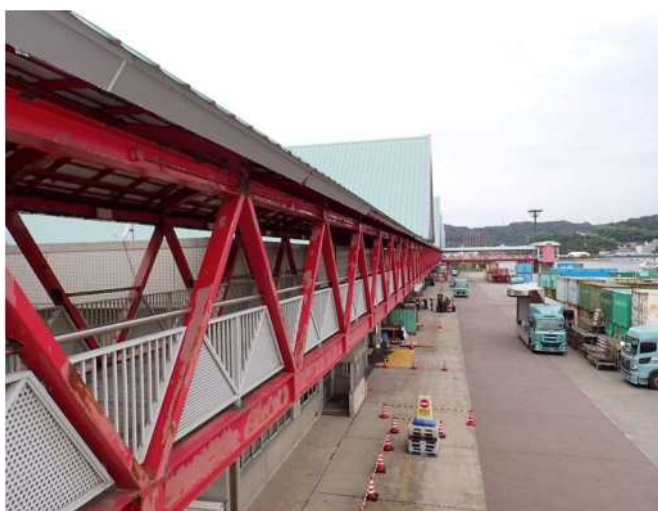
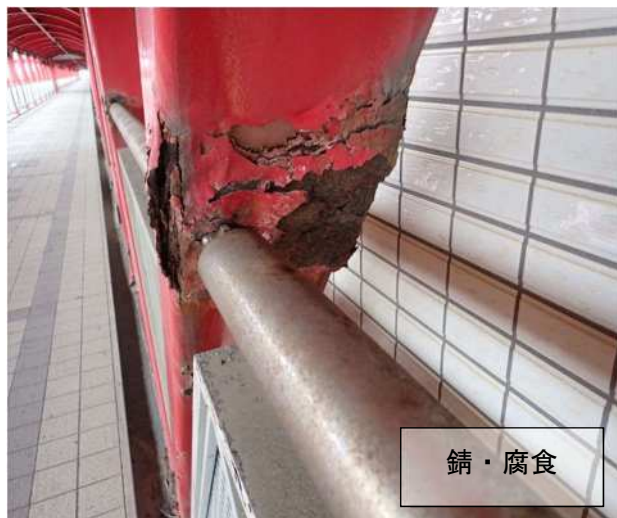
スカイデッキ

錆・腐食

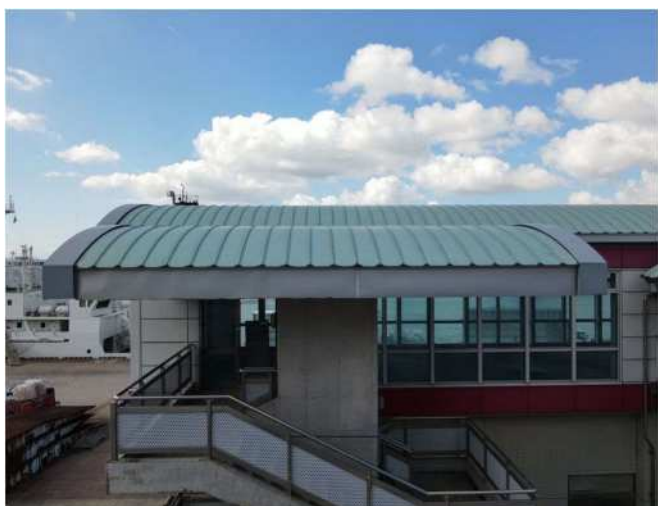
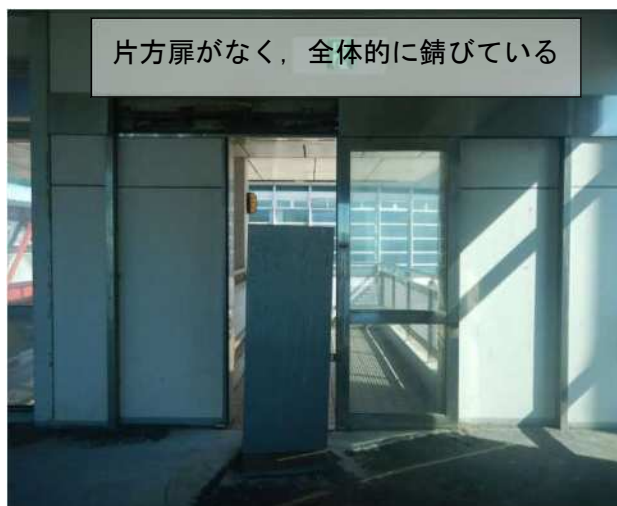
ラウンジ（南）

片方扉がなく、全体的に錆びている

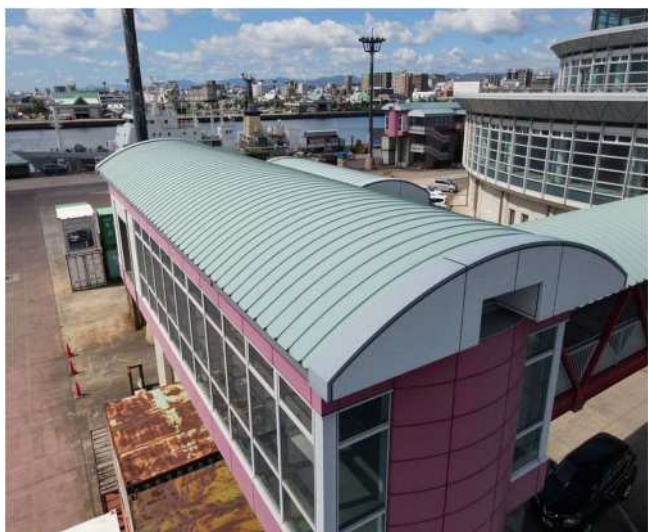
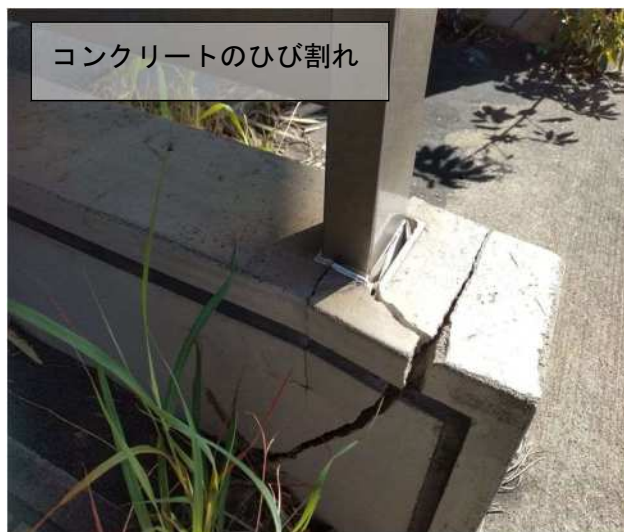
ラウンジ（中央）

コンクリートのひび割れ

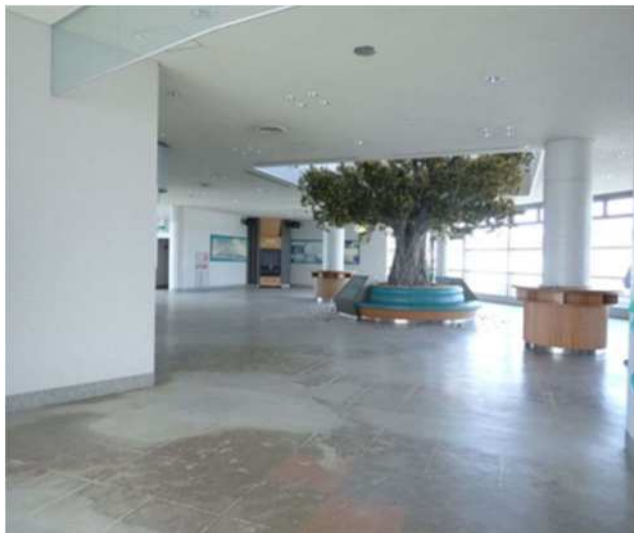
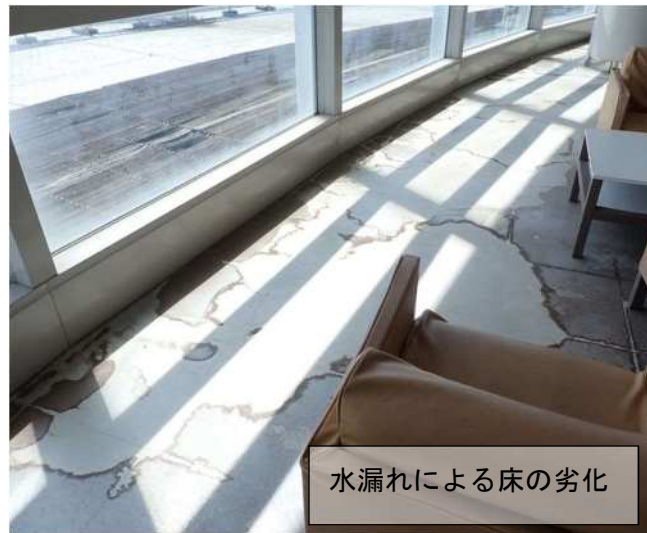
ターミナル（3階）

水漏れによる床の劣化

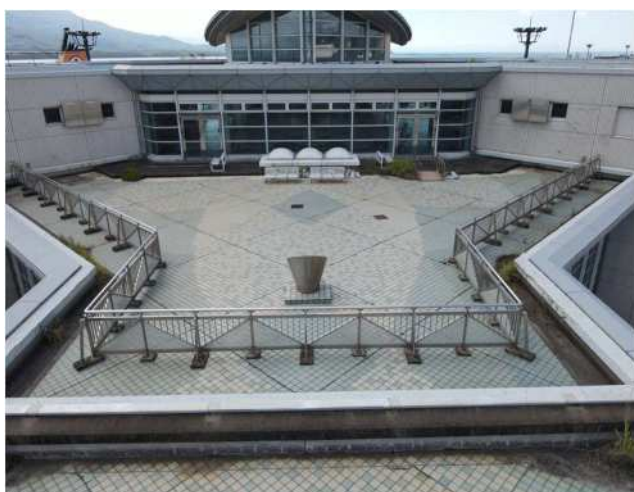
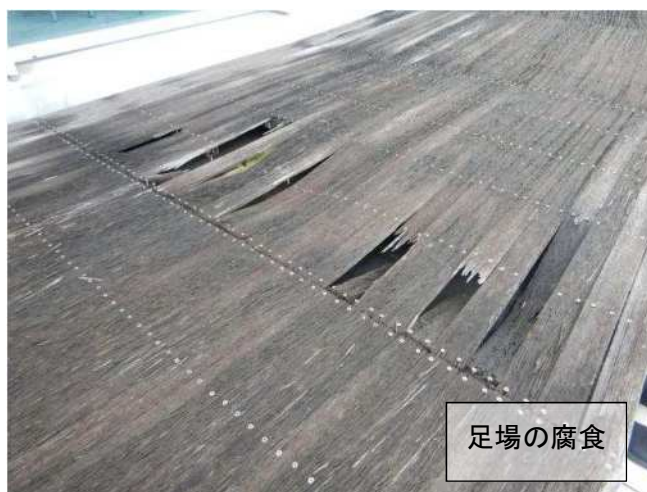
ターミナル（屋上）

足場の腐食

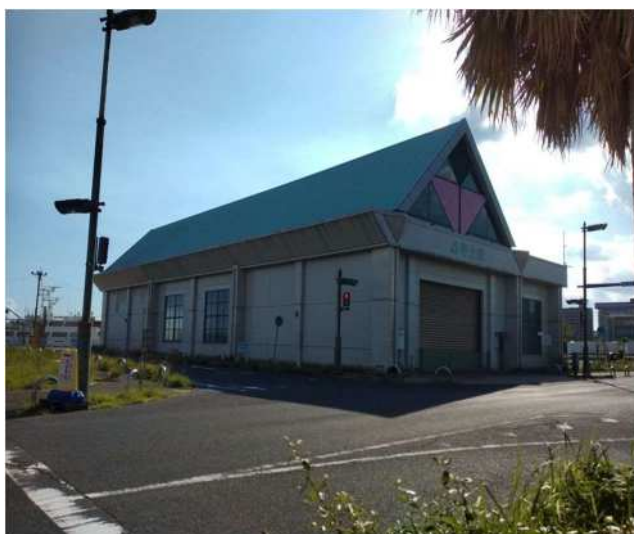
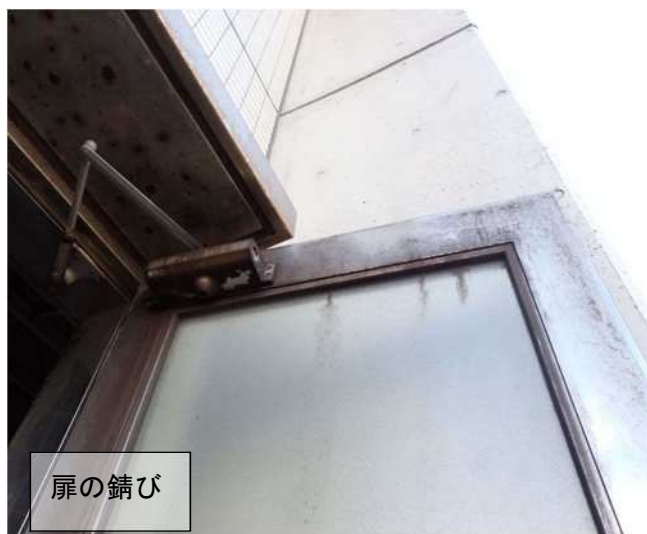
4号上屋

扉の錆び
