屋久島の沖合で発生した米空軍横田基地所属の CV-22オスプレイの墜落事故に関する事故調査報告書

令和6年8月
防衛省

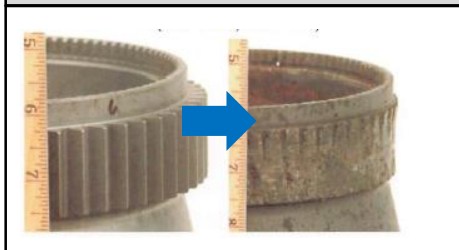
- 左側のPRGBが破損し、事故機の駆動システムの不具合が急激に生じたことによって事故が発生。
- 左側PRGB内のハイスピード・ピニオンギアの1つにひびが入り、破断したギアの破片が、他のピニオンギアとサンギアの間に入り、サンギアの歯車が摩耗し、エンジンからの動力を伝達することができなくなった。

摩耗したサンギア

チップ探知機を用いて、全機を対象に運用再開前の予防的点検を行うとともに、維持整備の頻度を増やすことで、PRGBの不具合の予兆を早期に把握。必要に応じPRGBを交換。

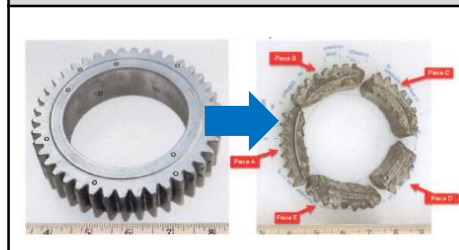
破断したハイスピード・ピニオンギア
