川内原子力発電所で発生した事故・故障等への
対応について

2022年11月14日

九州電力株式会社

川内原子力発電所 蒸気発生器伝熱管の損傷について

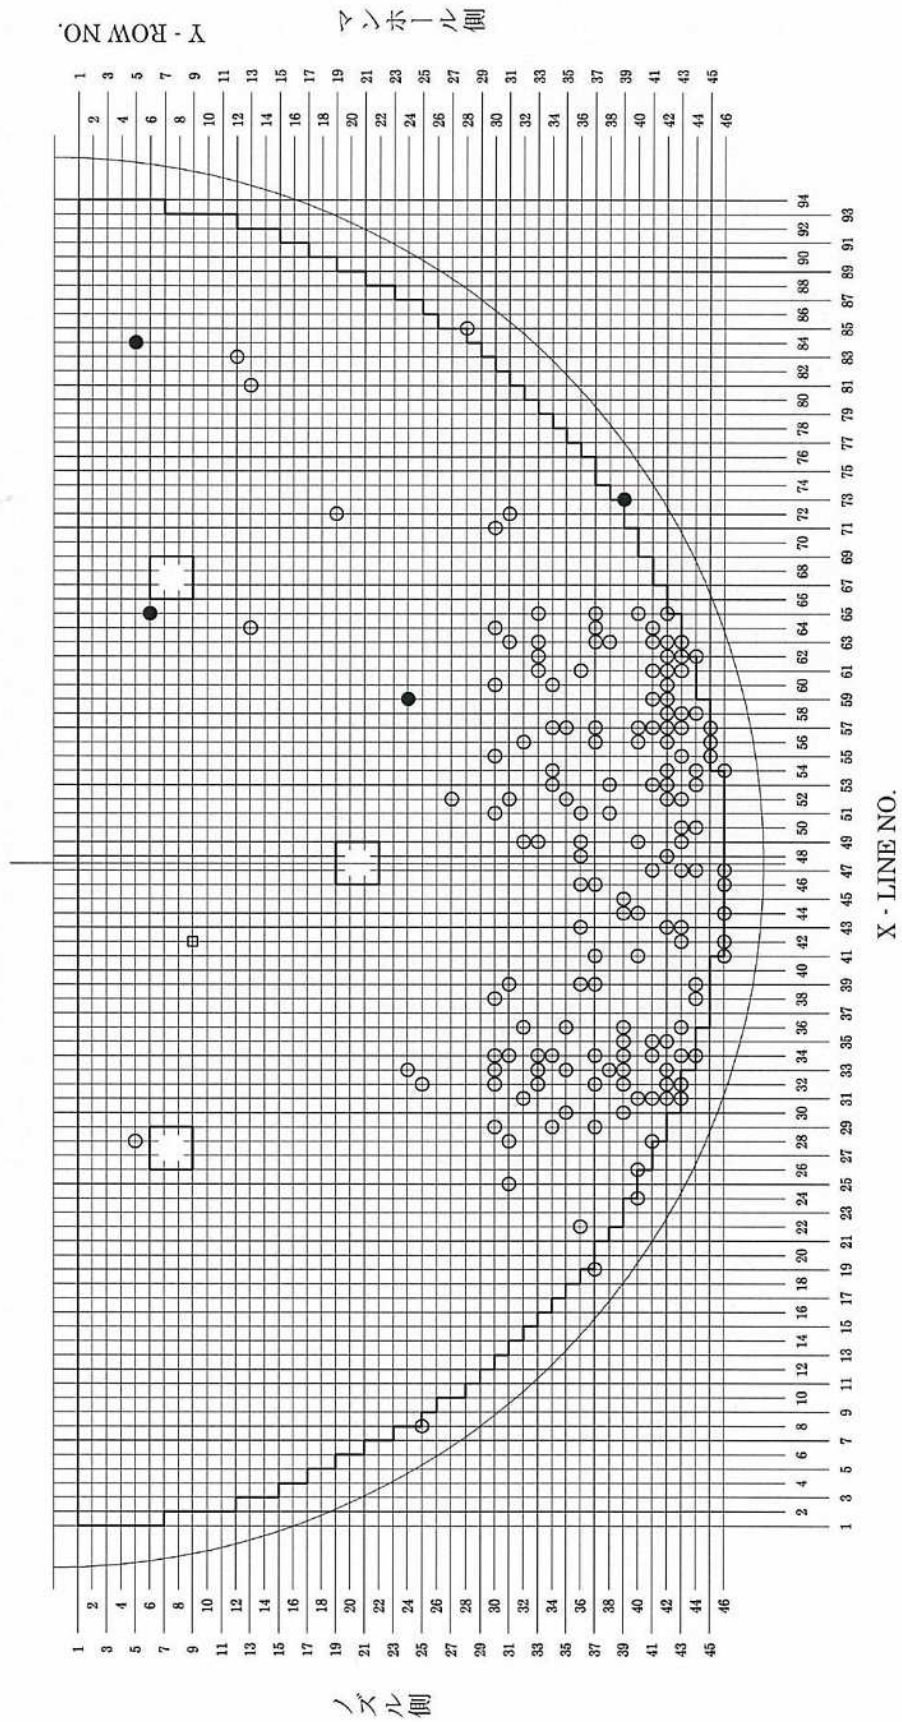
川内1号機 SG-ECT信号指示管位置を示す図 (第18回定期検査時)

A-SG (高温側)

- : 既施栓管 (154本)
- : 既施栓管 (健全管抜管) (1本)
- : 今回損傷位置 (4本)

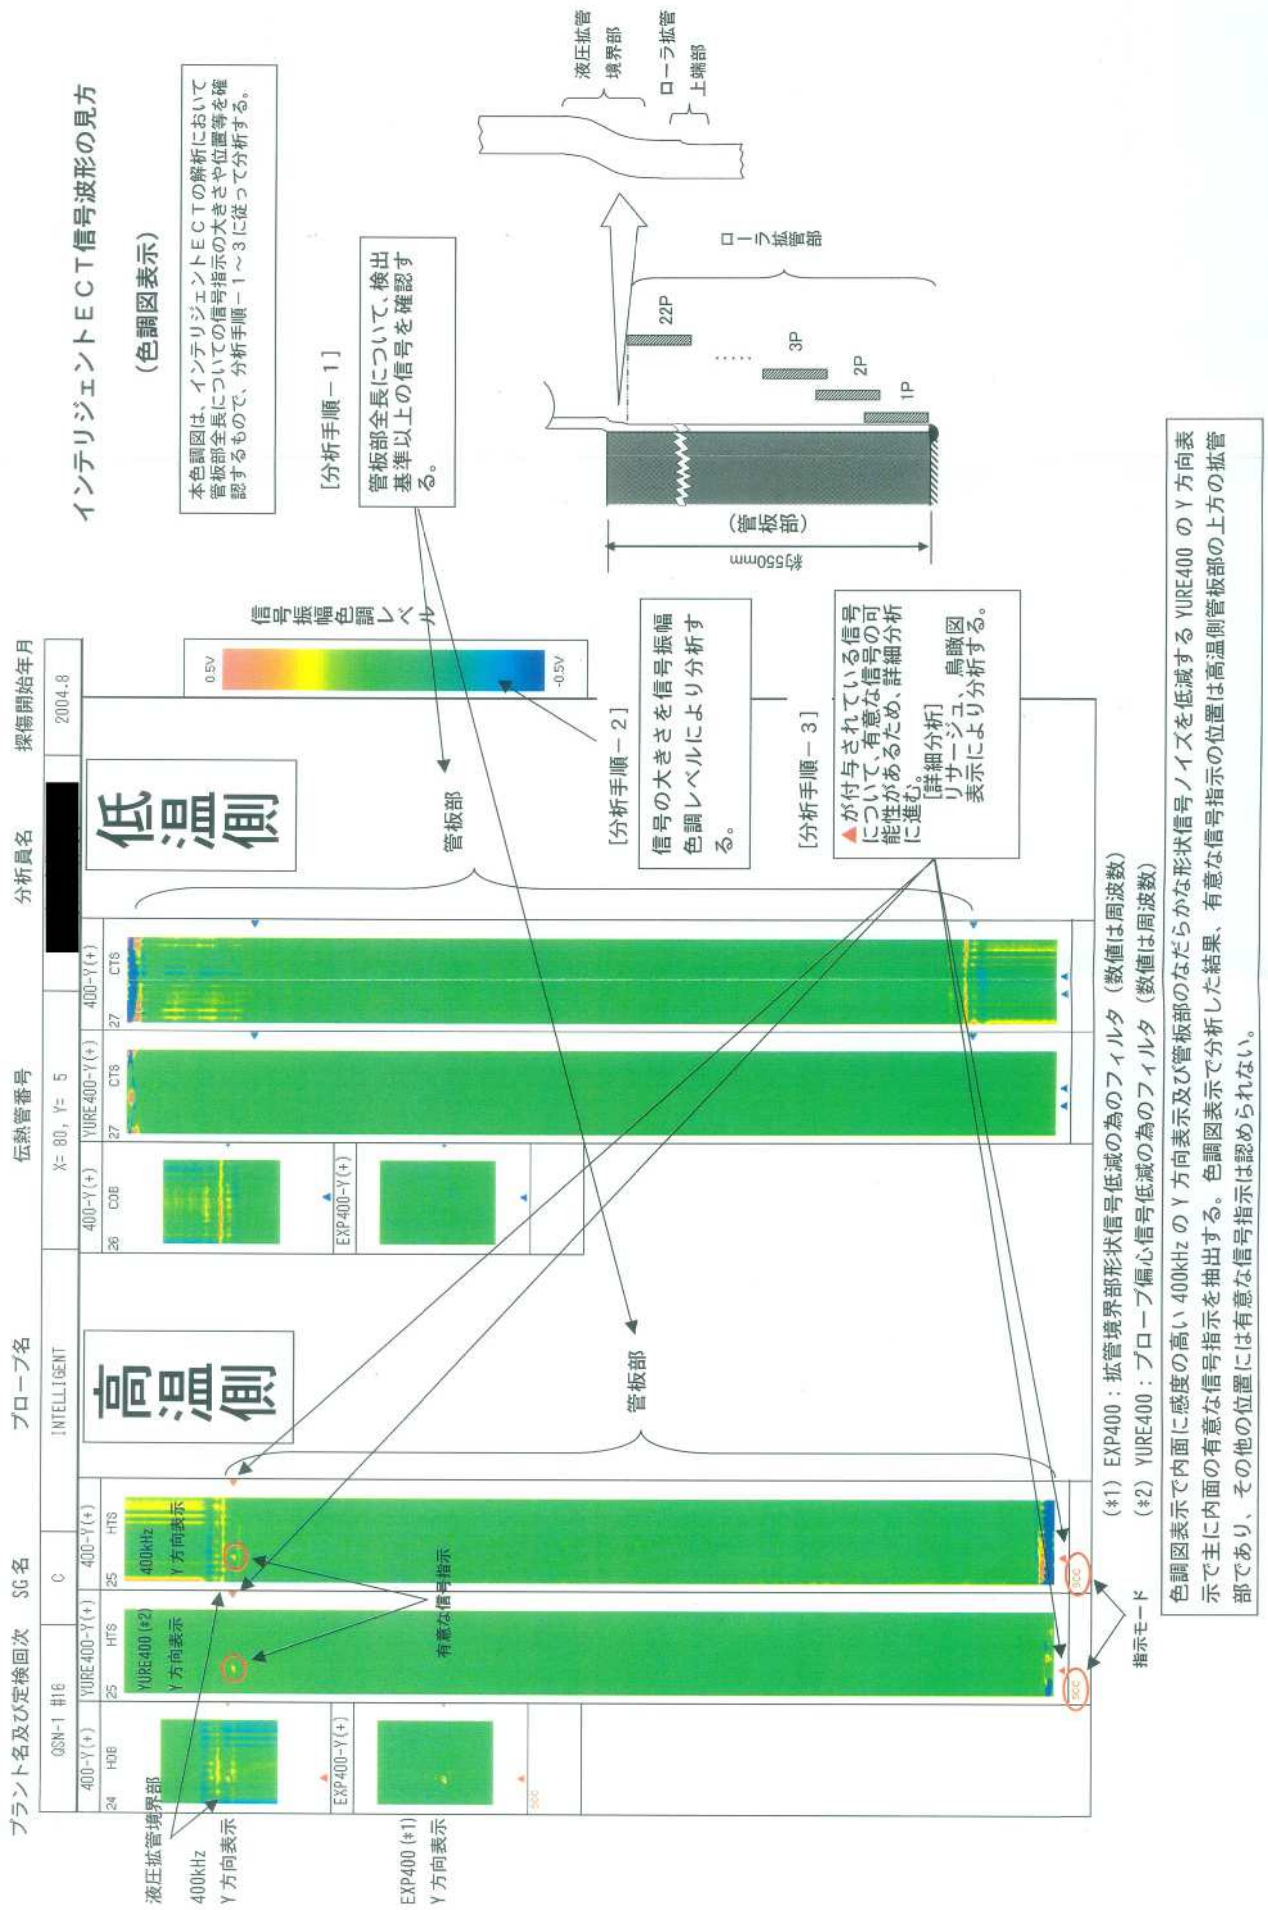
伝熱管内面のECT信号指示 (SCC) 例 (川内1号機第16回定期検査)

伝熱管の管板拡管部の有意な信号指示を分析した結果、いずれも伝熱管内面きずの特徴を呈していた。

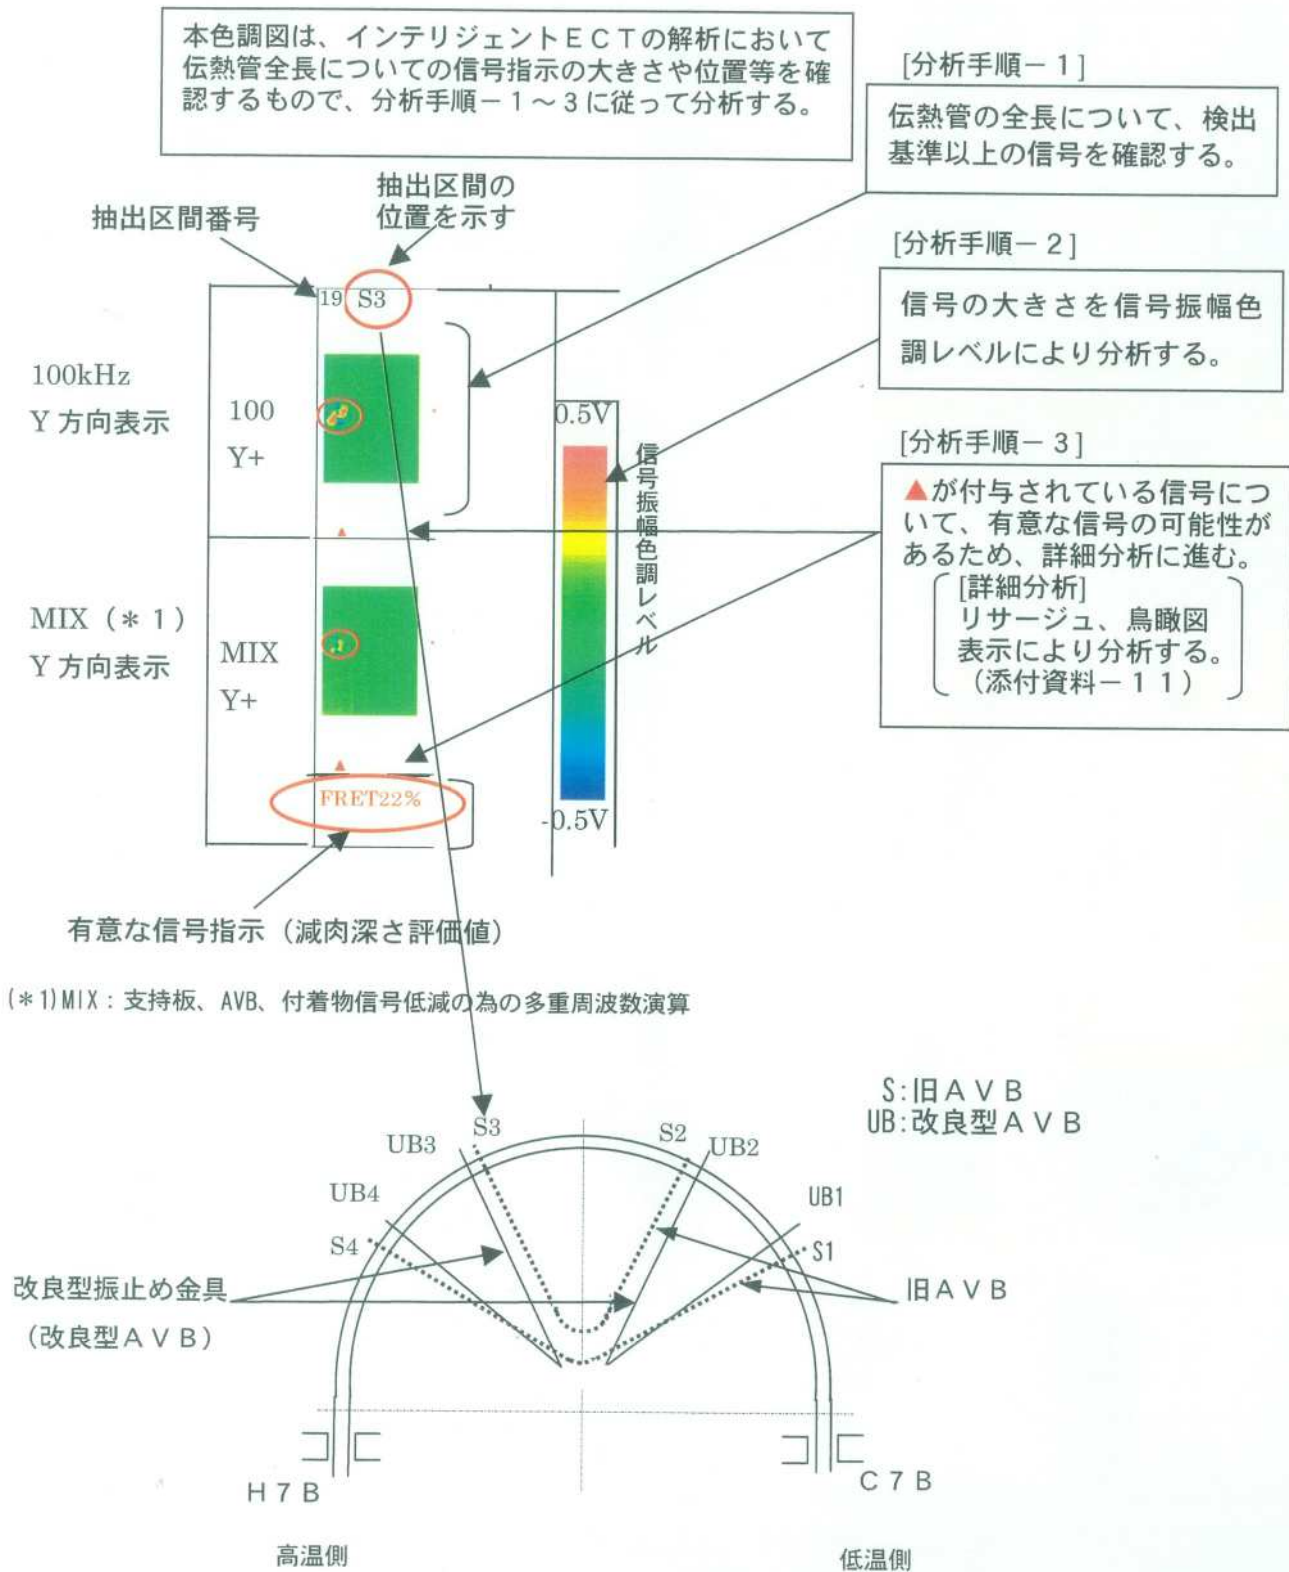
伝熱管外面のECT信号指示 (減肉) 例 (川内1号機第16回定期検査)

インテリジェントE C Tを導入した1号機第16回定期検査及び2号機第15回定期検査において、伝熱管について分析した結果、伝熱管U字管部に取付けられた現状のA V Bの周辺に有意な信号指示があることを確認した。また、有意な信号指示を分析した結果、いずれも伝熱管外面きずの特徴を呈していた。さらに、信号指示を各S G (A~C)のU字管配置図にプロットしたところ、概ね旧A V B(平成3年に摩耗減肉対策として取替済)の角度であり、直線状に分布していた。

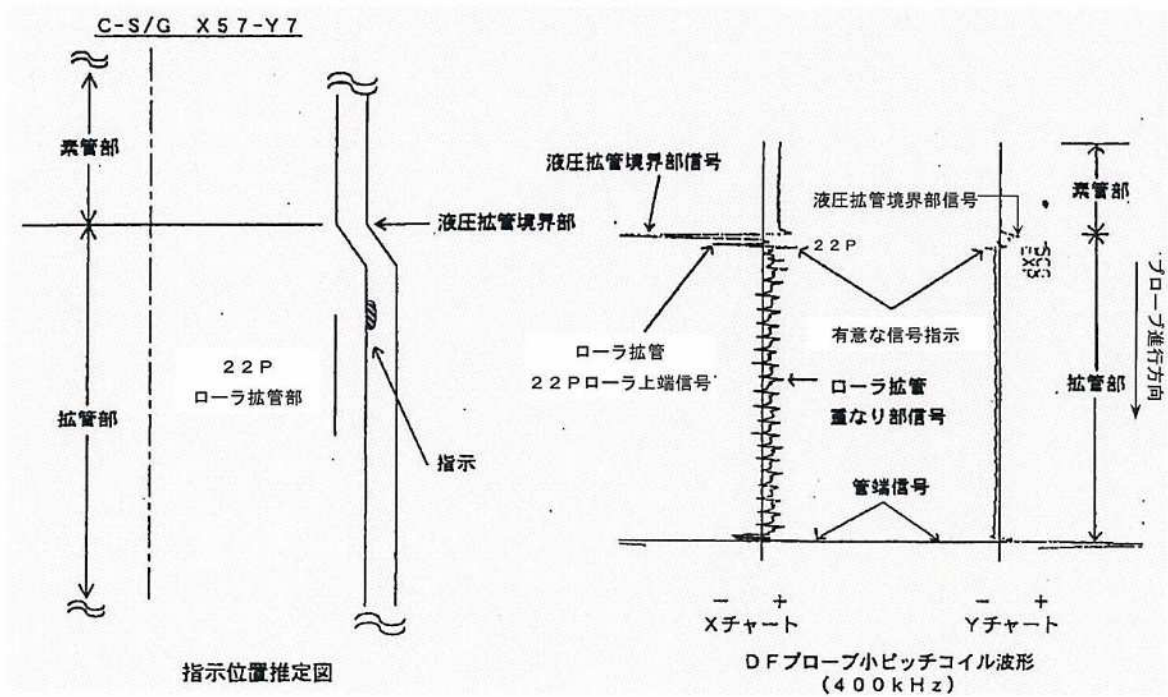
2. 抜管した伝熱管のDF-ECT信号波形と指示位置

○DF-ECTにより高温側伝熱管の管板拡管部のローラ拡管部（22Pローラ拡管部）に有意な信号指示が確認された。

○また、信号指示を分析した結果、信号指示はいずれも内面きずの特徴を呈していた。

- ・400kHzのY信号がプローブの進行方向に対して「+→-」、X信号が「-→+」両振れする
- ・400kHzのY信号とX信号の振幅比 X振幅>Y振幅

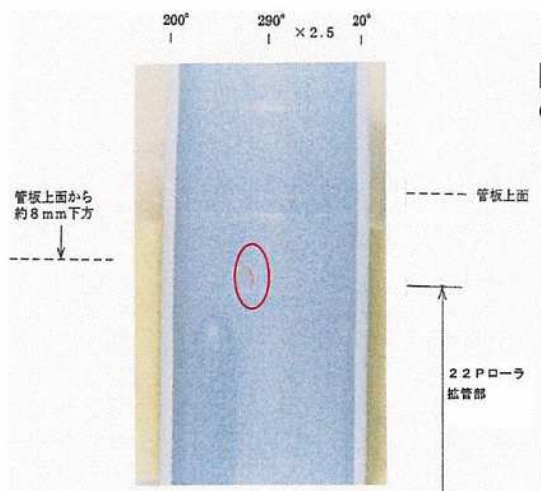
浸透探傷試験 (PT)

○伝熱管内表面のPTの結果、管板上面より約8mm下方のローラ拡管部に約2mmの軸方向指示が確認された。これは、ECTで認められた有意な信号指示の位置に対応していた。

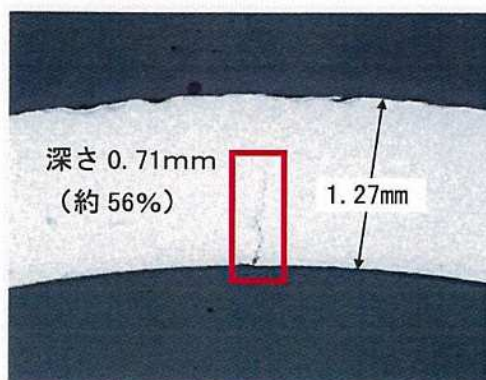
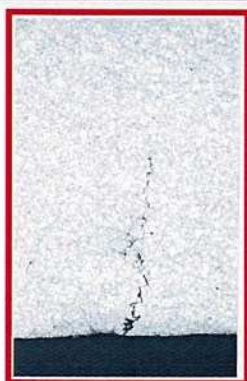
断面ミクロ観察

○損傷部の横断面を光学顕微鏡で観察した結果、損傷は伝熱管内表面を起点とした1次側からの応力腐食割れ (PWSCC) と考えられる管軸方向の粒界割れが確認された。

- ・最大深さ：約0.71mm (管肉厚の約56%)

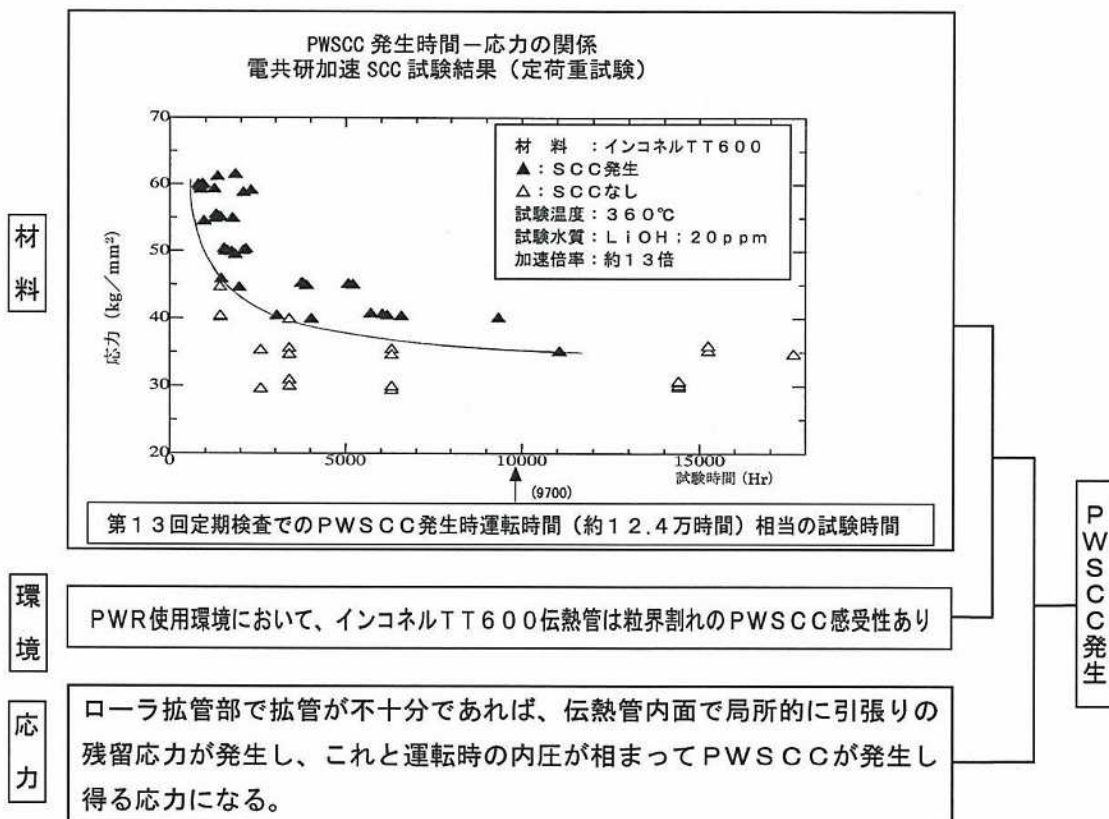
ローラ拡管部で拡管が不十分であれば、伝熱管内面で局所的に引張りの残留応力が発生し、これと運転時の内圧が相まってPWSCCが発生し得る応力になる。

○川内1号機SG伝熱管で使用しているインコネルTT600（材料）は、PWR使用環境（環境）においてPWSCC発生に対する感受性を有することが確認されている。また、伝熱管を管板部で拡管する際、拡管が不十分であれば伝熱管内面で局所的に引張りの残留応力（応力）が発生し、これと運転時の内圧があいまって、伝熱管内表面からのPWSCCが発生したものと推定される。

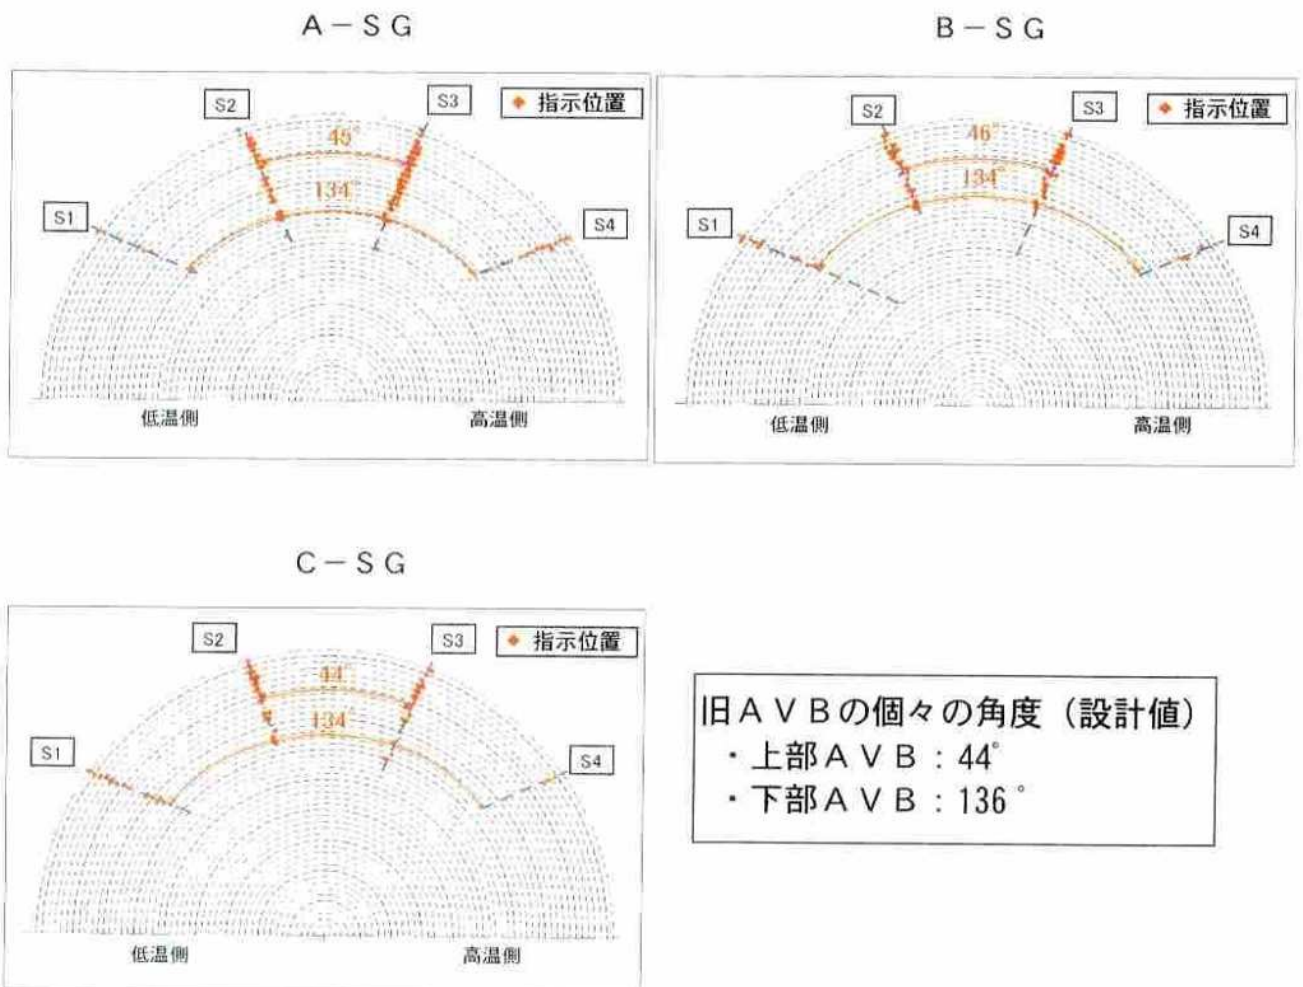
旧 A V B 取付位置と信号指示位置図

また、1号機第16回定期検査及び2号機第15回定期検査において伝熱管U字管部で認められた有意な信号指示は、旧AVB部伝熱管の摩耗減肉と推定される。これは、インテリジェントECTにより検査精度及び深さ評価精度が向上したことにより、有意な信号として検出されたものと推定される。

有意な信号指示を U 字管配置図にプロットしたところ、概ね旧 A V B（平成 3 年に摩耗減肉対策として取替え済み）の角度であり、直線状に分布していた。

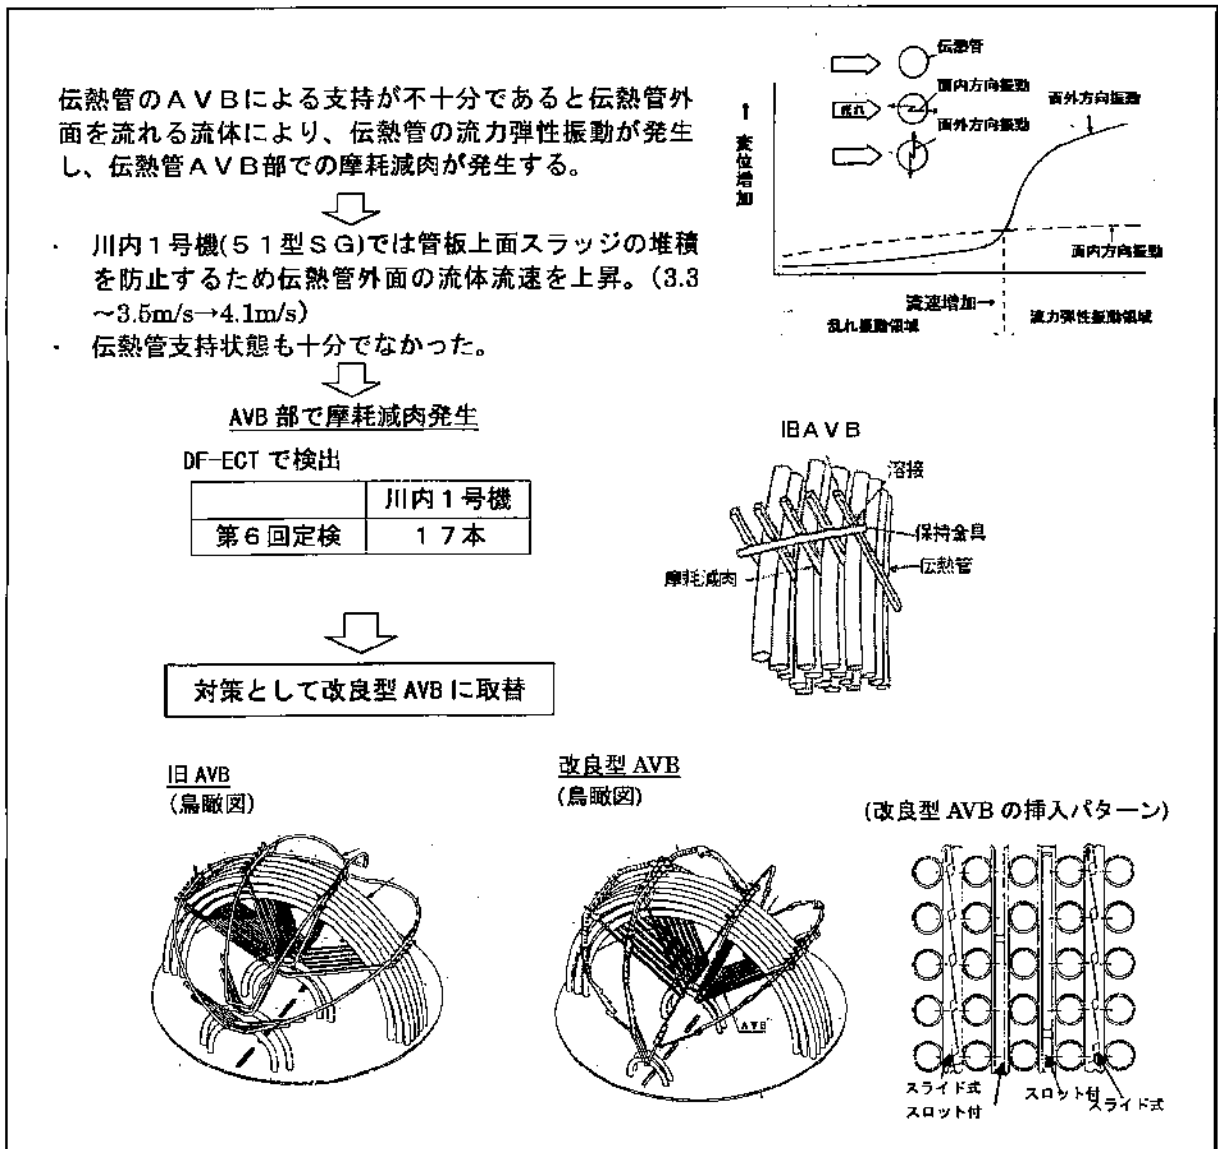
川内 1 号機第 6 回定期検査時の SG 伝熱管 AVB 部摩耗減肉の原因と対策

1号機第6回定期検査及び2号機第5回定期検査において伝熱管U字管部で認められた有意な信号指示は、AVB部の支持が不十分な比較的外周部の曲げ半径が大きい伝熱管が、伝熱管外表面を流れる水と蒸気の二相流による流体振動により、AVBと繰り返し接触し、摩耗減肉に至ったと推定される。

旧 AVB	改良型 AVB	
形状	角棒	角棒状(スロット付、ソリッド) 波状薄板(スライド式)	伝熱管-AVB の隙間をなくし支持状況改善
寸法	幅 約 9.8mm 厚さ 約 9.8mm	幅 19mm 厚さ 10.03mm(スロット付、ソリッド) ~10.86mm(スライド式)	
材質	Cr メッキ付 インコネル 600	SUS 405	伝熱管が摩耗しにくい材料
その他	-	旧 AVB 位置から外して設置	旧摩耗部の進展防止

なお、改良型 AVB に取替え以降、新規の摩耗減肉の発生は認められていない。
 (参考) 最近のプラントでは 3 本組み AVB かつ SUS 405 材料の採用により、流
 力弾性振動の発生防止及び摩耗減肉の抑制が図られている。

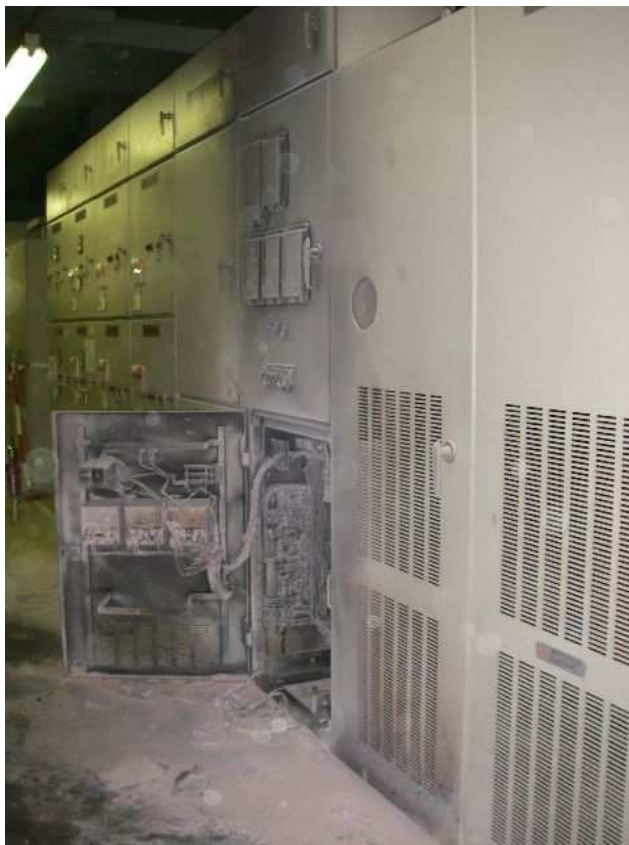
3-1 B 2L 受電盤

- ・ 主回路端子1次側及び受電盤遮断器室内の床面にアーク溶融の痕跡が確認された。
- ・ 受電盤遮断器室内の配線類が焼損していた。
- ・ 受電盤、隣接する母線連絡盤及び動力変圧器盤の上部にすす及び消火剤が付着していた。
- ・ 受電盤上部前面の保護継電器のガラスカバーが割れていた。
- ・ 引き出して別の場所に置いてあった受電遮断器及び受電盤遮断器室内の主回路端子2次側に、変形、破損等は確認されなかった。
- ・ メタクラ過電流継電器(51B2H)R相が動作していた。
- ・ パワーセンタ過電流継電器(51PB2)S相が動作していた。
- ・ 主母線、動力変圧器及びケーブルは、アーク溶融の痕跡、損傷等は確認されなかった。

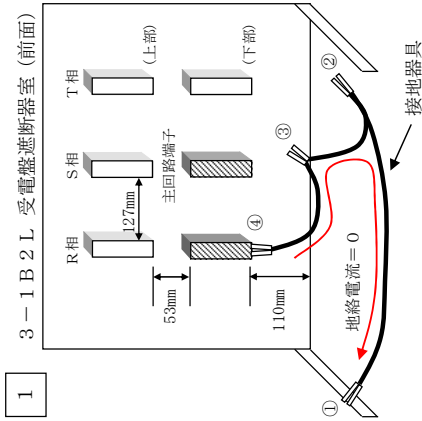
• 接地器具の①を盤壳体(金属部)に接続後、R相に④を接続(非接地系のため、地絡電流も流れず状態の変化なし)

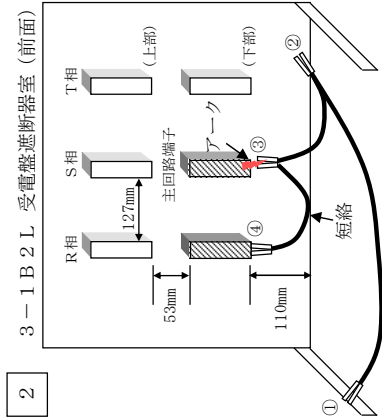
• 作業中、偶発的に下部R-S相に接地器具が接触したことによるアークの発生

• 次に、③を接続させようとS相の端子に触れた時、R-S相が相间短絡し、アークが発生

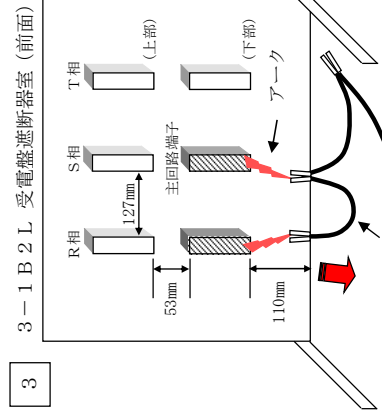
• アークが発生したことにより、その衝撃で接地器具が弾かれる(又は作業員と共に引き外された)
• R-S相間でアークが継続

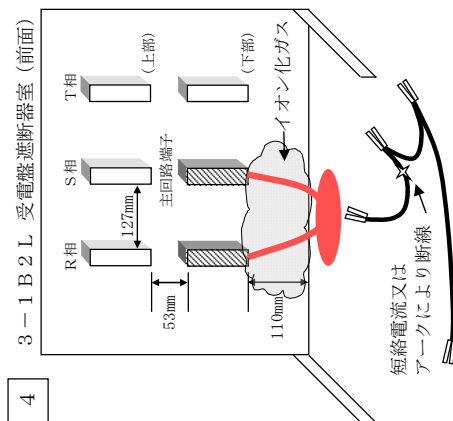
• 遮断器室床面金属板が溶損していることから、R-S相間で発生したアークが床面へ移行し、短絡が継続

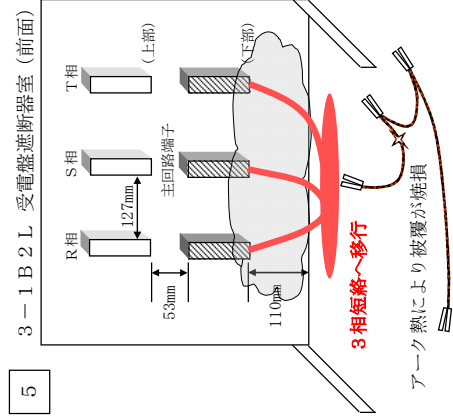
アーク熱により被覆が焼損

• 上下部の距離は、R、S、T相間の距離より短い
• 上部主回路端子は、3相共ほとんど溶損なし
• 下部主回路端子S-T相間の距離は上下部の距離より長いが溶損あり
• 以上より、下部T相の溶損は、周辺温度の影響ではなく、3相短絡に移行したことによる溶損

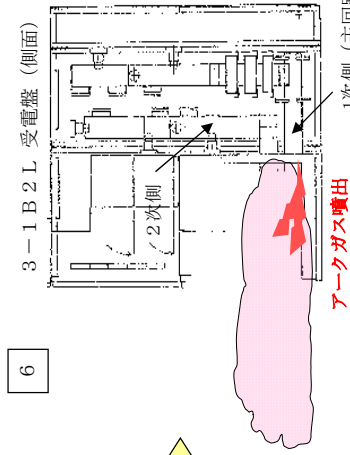
• 通路床面が焼損していることから、下部に滞留したアークガスが前面へ噴出
• メタクラ過電流継電器が動作し、メタクラ遮断器が「開」となり、電流が遮断されることによりアークが消失
