これまでの委員からのご質問への回答について  
(川内1号機で発生した燃料集合体漏えいの対策について)

平成30年10月31日  
九州電力株式会社

## 1. 川内1号機で発生した燃料集合体漏えいの対策について

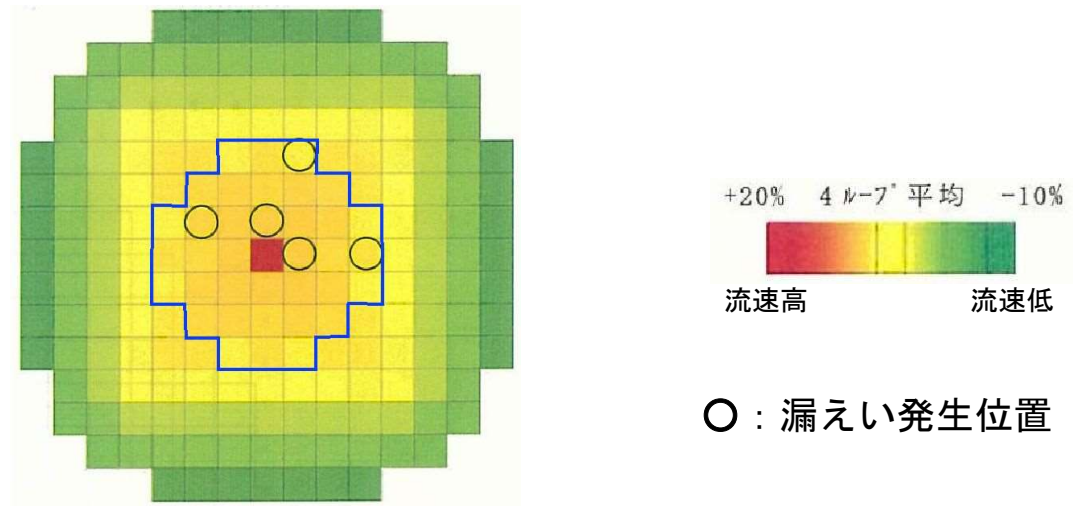
炉内軸流速分布  
（解析結果）

炉心中央領域の流速が速い位置に装荷されたことにより、燃料棒の振動が大きくなった可能性がある。

○：漏えい発生位置

- ① 1次冷却材の流速が速い炉心中心位置には装荷しない。
- ② 燃焼度を抑制することで、フレットング摩耗が大きく進行することを防止することができ、また支持格子のばね力の照射緩和の進行を防止することができることから、これまでの漏えいが発生した燃焼度以上とならないよう、燃焼度を管理する。

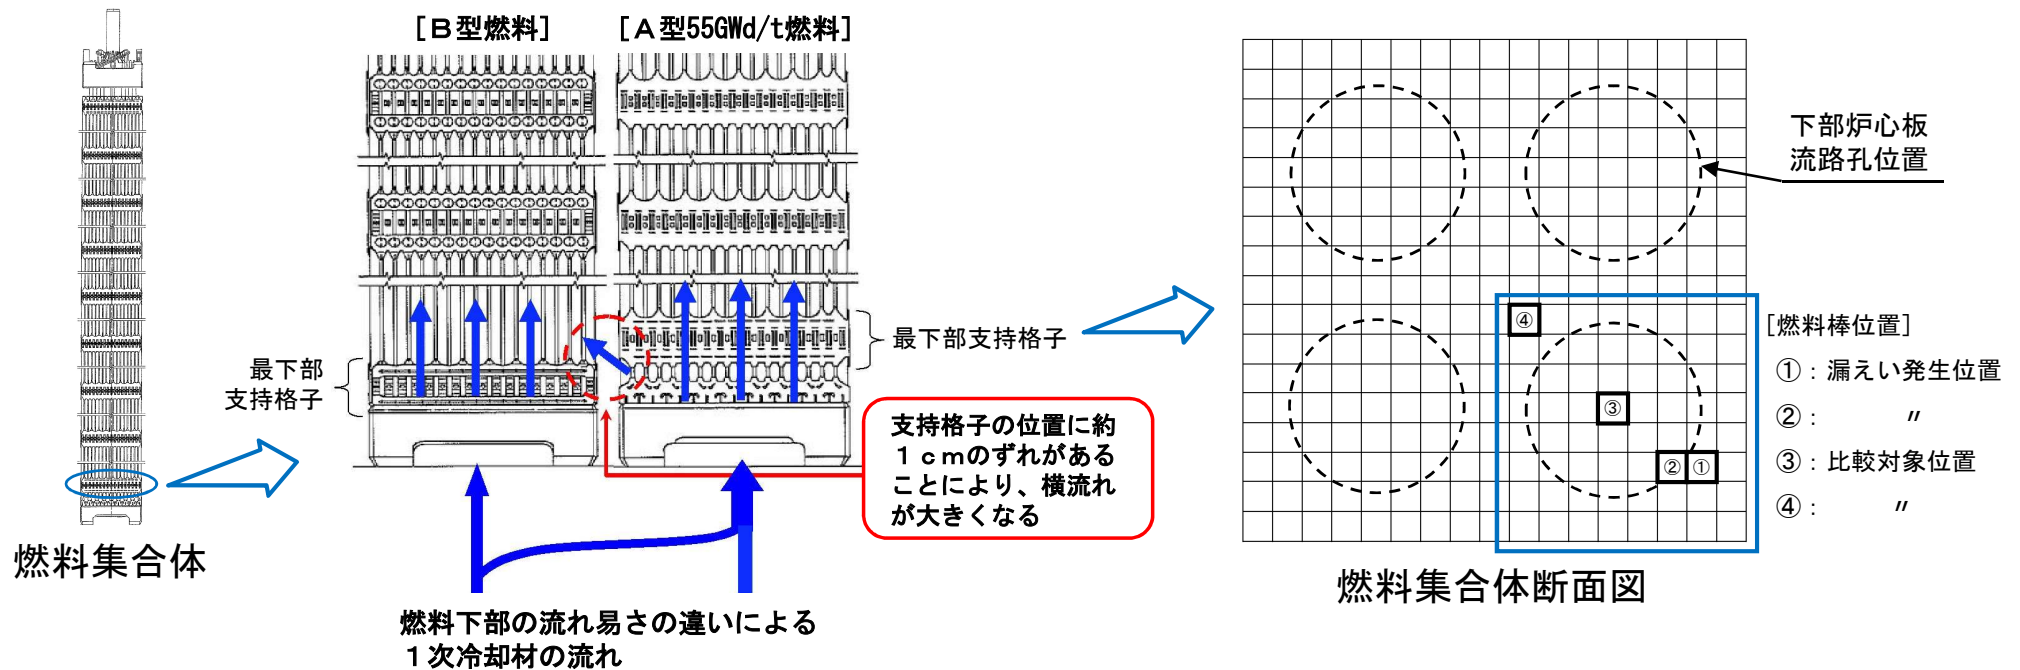
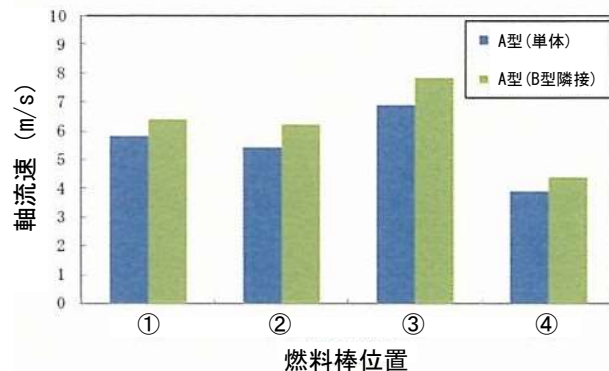
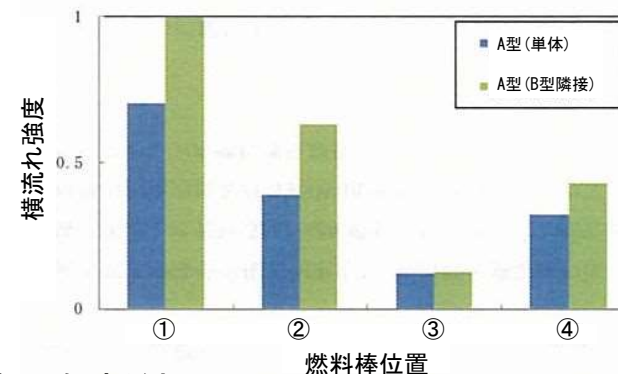
軸流速及び横流れ強度（解析結果）

構造の異なる燃料集合体（B型燃料）を隣接すると、最下部支持格子の位置（上下方向）にずれが生じること、及び構造の違いによる流れ易さの違いのため、A型55GWd/t燃料を流れる1次冷却材の流速が速くなり、燃料棒の振動が大きくなった可能性がある。

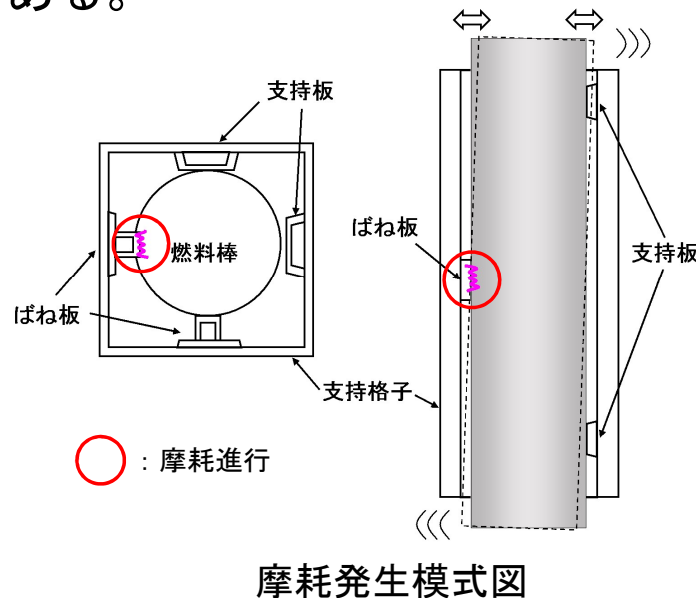
中性子照射により最下部支持格子が燃料棒を保持する力が低下したこと等から、最下部支持格子の支持板やばね板と燃料棒との接触が一部離れる現象（リフトオフ）が発生することで、燃料棒の振動が大きくなり、摩耗が大きくなった可能性がある。

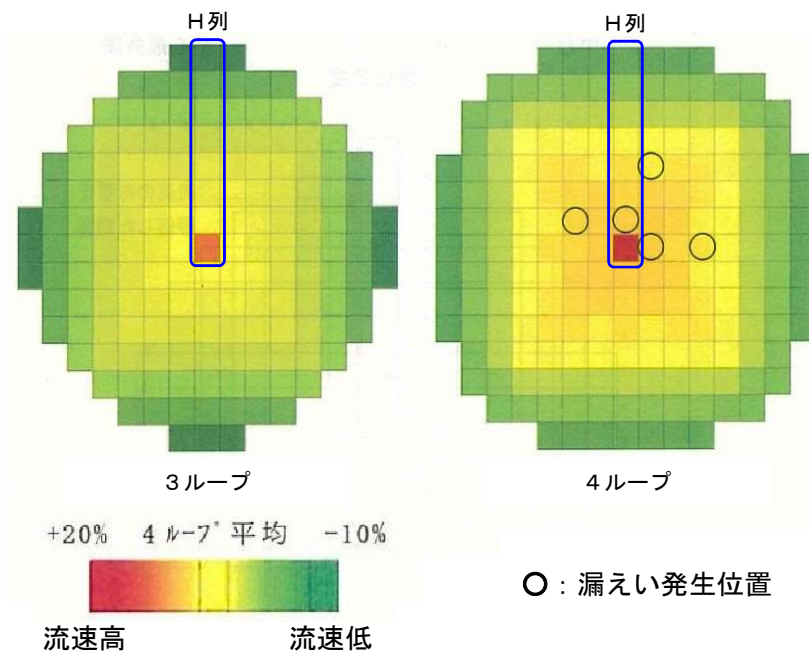
軸流速の比較

3ループにおける原子炉内の1次冷却材の流れは、炉心中心位置の1箇所を除き、4ループで燃料集合体漏えいが発生している炉心中央領域の流速を下回っている。

このことから、3ループにおいては、フレットニング摩耗の推定要因とされている燃料集合体内部での1次冷却材の流れが4ループと比較して相対的に小さく、燃料集合体漏えいが発生する可能性は低いと考えられる。

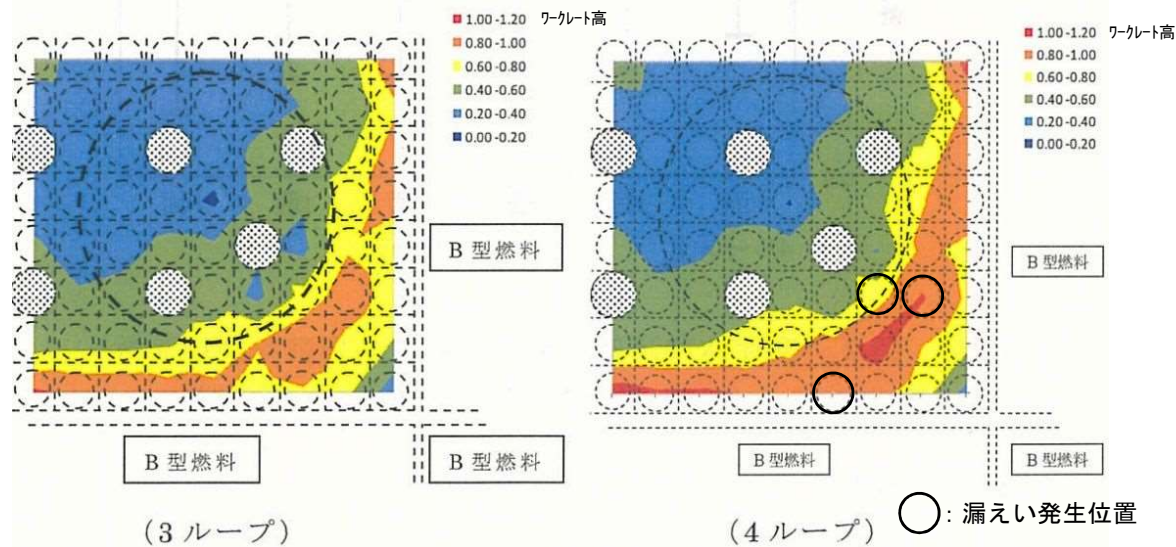
原子炉内の1次冷却材の流れが4ループより遅いことから、集合体内での横流れ及び隣接燃料の影響が緩和され、その結果、3ループでの摩耗体積は、4ループよりも相対的に小さくなることが分かった。

\* 4ループにおけるA型55GWd/t燃料（B型燃料1面隣接時）の最大ワークレートを1.0とした場合の相対比

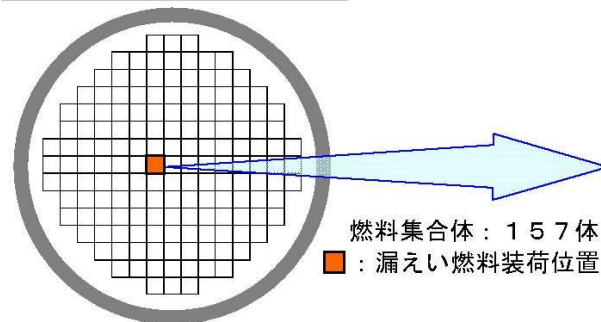
燃料集合体装荷位置図

3.1 漏えい燃料集合体の概要  
 第23回定期検査において、漏えい燃料集合体を特定する調査を実施した結果、1体に漏えいが認められた。漏えいが認められた燃料集合体について、超音波及びファイバースコープ等による詳細調査を実施した結果、燃料棒1本に漏えいを確認し、その原因は、燃料棒と支持格子の間に隙間が生じ燃料棒の微小な振動が起きたことにより、燃料被覆管の摩耗によって微小孔が生じたと推定した。

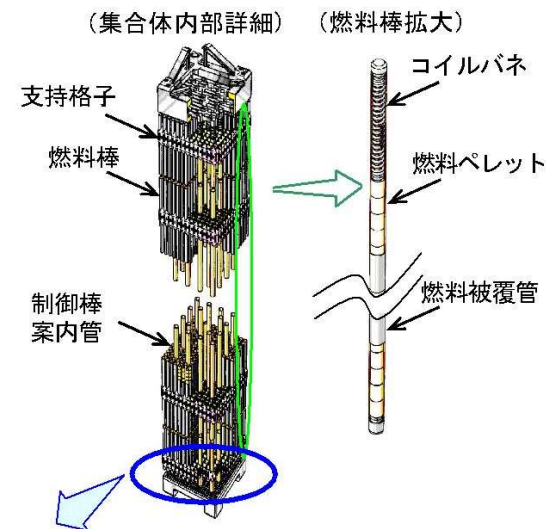
燃料集合体概要図

燃料タイプ	ウラン燃料
使用開始時期	平成20年10月 (4サイクル使用燃料)
燃料集合体最高燃焼度(設計)	55,000 MWd/t

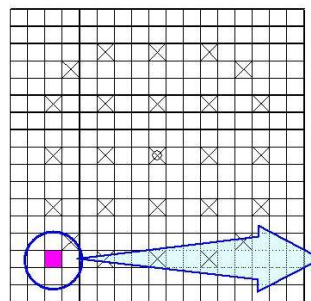
燃料棒配置図

○ファイバースコープにより外観調査を実施した結果、燃料棒と支持板及びばね板の間に隙間及び入り込みが認められました。

- ：漏えい燃料棒位置
- ：燃料棒
- ⊗：制御棒案内管
- ⊗：炉内計装用案内管

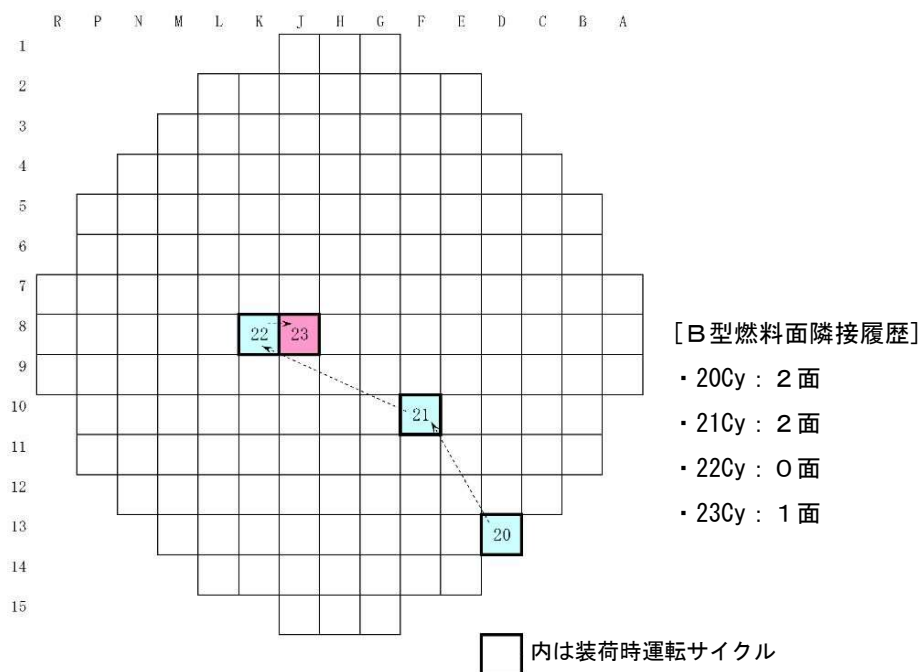
漏えい燃料集合体装荷履歴図

漏えいが認められた燃料集合体について、摩耗評価を実施した結果、被覆管肉厚相当の摩耗体積を「1」とした場合、当該燃料集合体は「0.67」であり、摩耗評価上漏えいには至らないことを確認した。

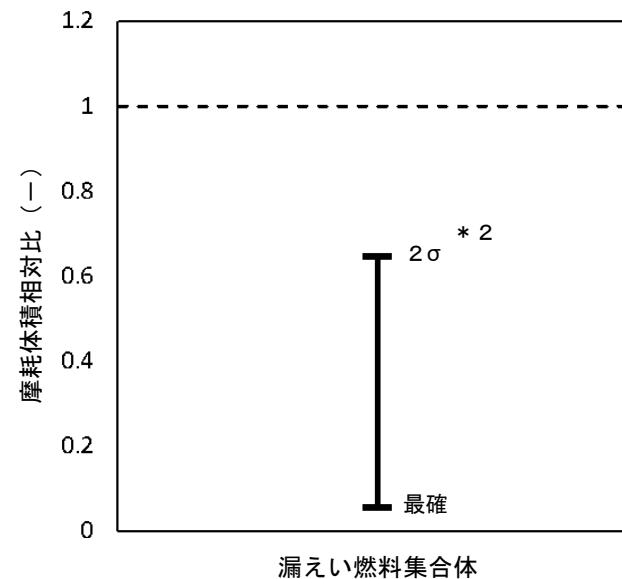
#### 漏えい燃料集合体摩耗評価結果

このため、製造のばらつき等による、偶発的な要因が重畳したものと推定される。

(貫通摩耗体積を1.0とした時の比)

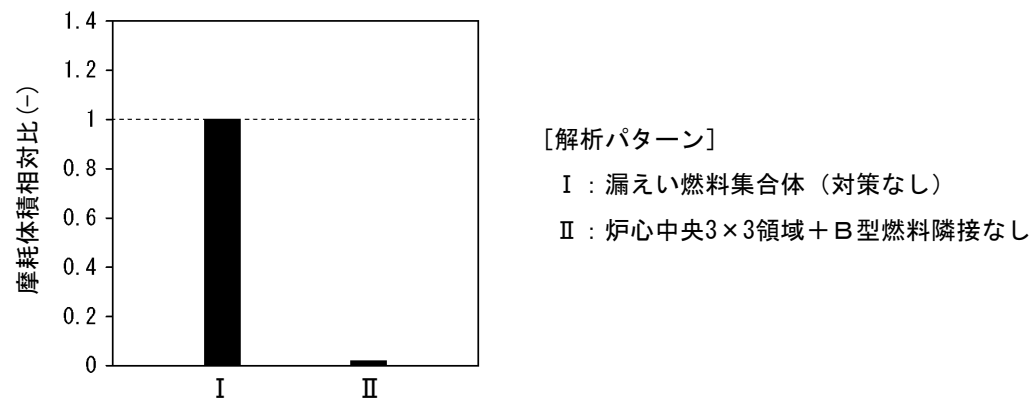
対策を行った場合の摩耗評価

- 漏えい燃料集合体を対象に、第4サイクルにおいて炉心中央領域にB型燃料との隣接をなくす条件で摩耗評価を実施し、効果を確認した。
- その結果、対策を行った場合の摩耗体積は大きく低下しており、A型55GWd/t燃料に対する運用上の対策が十分効果的であることが確認できる。

(漏えい燃料集合体 (対策なし) の摩耗体積を1.0とした時の比)

(1) 同じ製造時期の燃料集合体は、炉心中央領域（炉心中心位置及びその周囲8箇所）に構造の異なる燃料集合体（B型燃料）と隣接して装荷しないこととする。

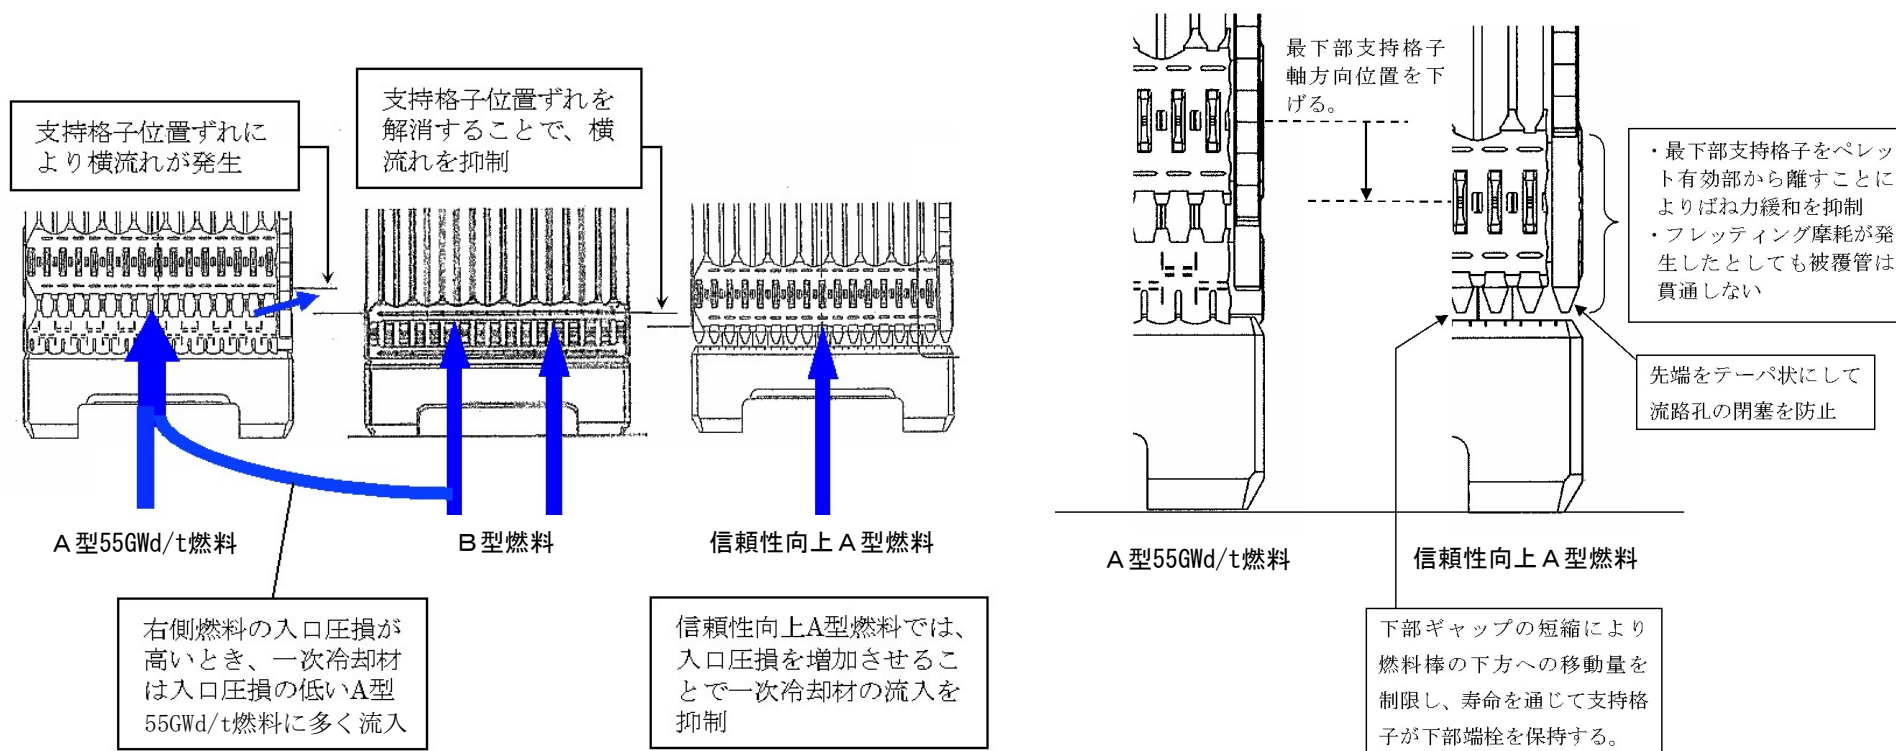
炉心入口部の1次冷却材流れの改善

燃料集合体下部構造の改善

(2) フレッシング摩耗に対して信頼性を向上させたA型燃料集合体を順次導入する。

川内1/2号機では、前述のフレッシング摩耗に対して信頼性を向上させたA型燃料集合体を順次導入している。その内容は以下のとおりである。

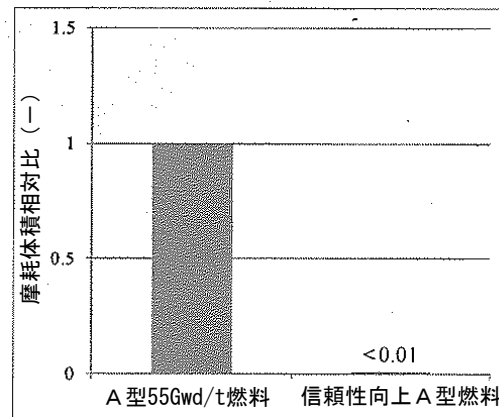
摩耗体積比較（解析結果）

信頼性向上A型燃料についてフレッティング摩耗評価を行った結果、摩耗量は大幅に低減されていることを確認した。（出典：ICONE23-2204）
