## 第8 事故・故障等の状況

### 1 川内原子力発電所の事故・故障等の状況

## 2 川内原子力発電所の事故・故障等一覧

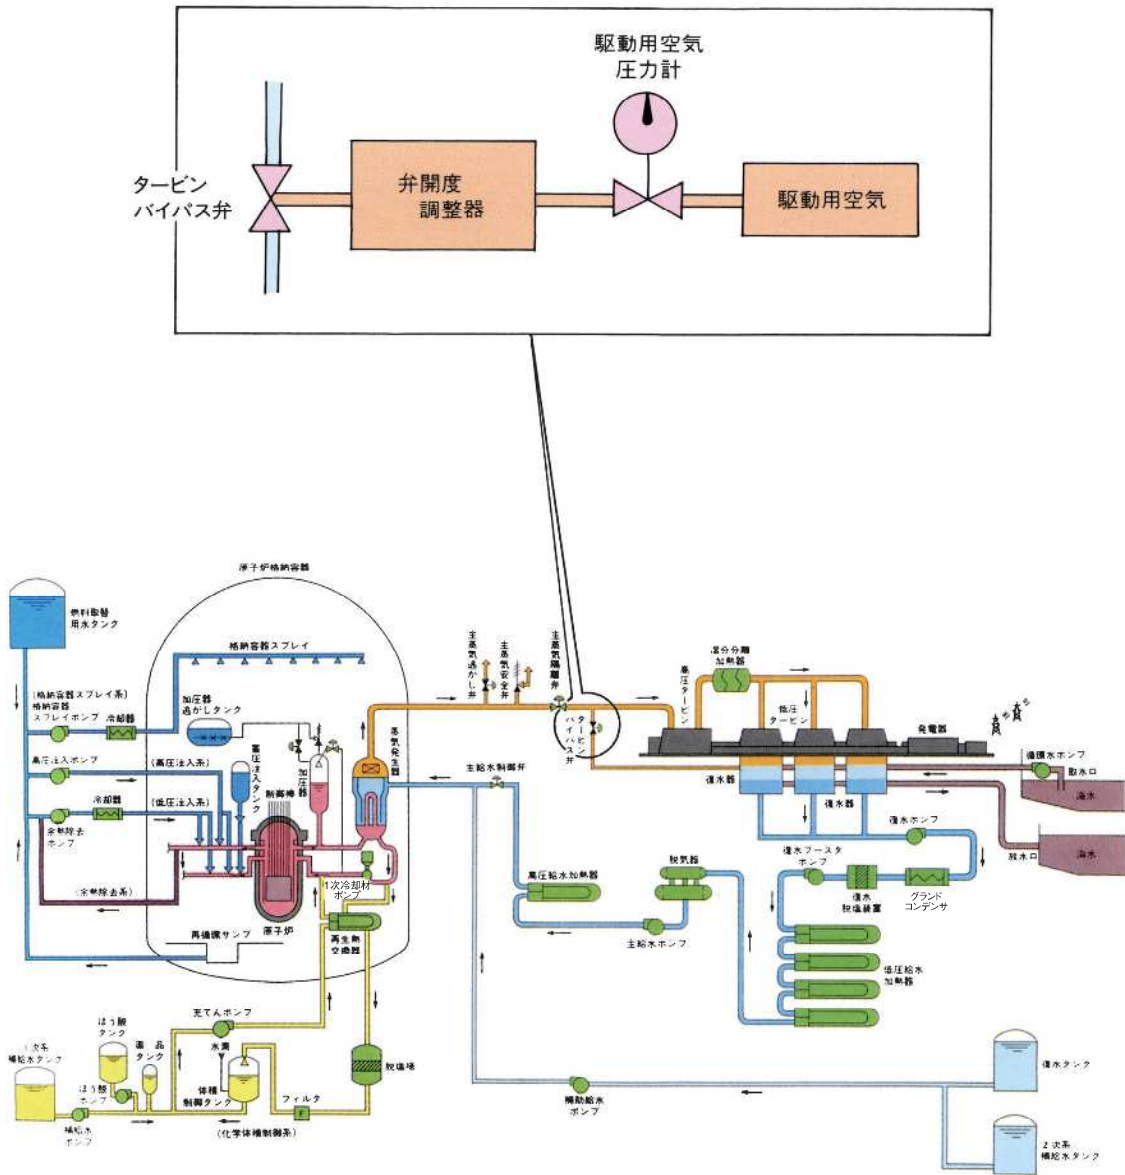
タービンバイパス弁駆動系統概略図

1 発生（発見） 年 月 日	昭和58年12月2日
2 原子炉名	川内原子力発電所1号機
3 概要	使用前検査の一つである試運転中の50%（44.5万kW）負荷遮断試験の際、原子炉保護系が作動し、原子炉が自動停止した。
4 原因	二次系タービンバイパス弁駆動用空気圧力計の圧力設定の不具合によりタービンバイパス弁の駆動用空気の圧力不足が生じたため、この弁の開動作が遅れ、一時的に蒸気発生器二次側の圧力が上昇、蒸気発生器の水位が低下し原子炉が自動停止した。
5 対策	① 原因となった駆動用空気圧力計を取り替えた。 ② 駆動用空気圧力を調整し、タービンバイパス弁の健全性を確認した。

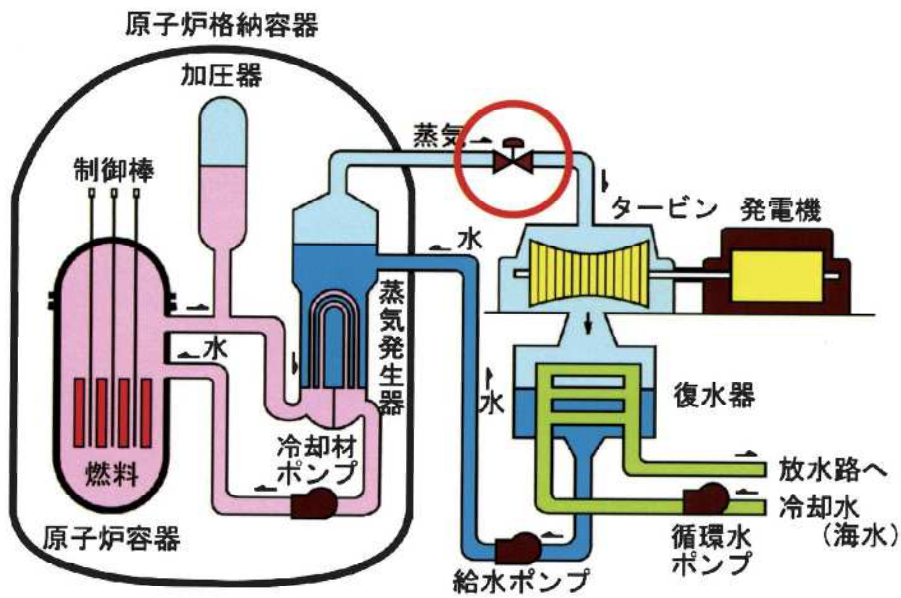
概略系統図

<p>1 発 生（発見） 年 月 日</p>	<p>昭和60年7月15日</p>
<p>2 原 子 炉 名</p>	<p>川内原子力発電所2号機</p>
<p>3 概 要</p>	<p>試運転における計画停止中、A主蒸気隔離弁の開放点検に着手し、内部点検前に当該弁の開閉チェックを実施した。開閉チェック終了後、作業担当者がその旨を中央制御室運転員に連絡するとともに、弁の内部点検に着手するため、操作電源「切」と駆動用空気元弁「閉」の操作を依頼し、自らはその確認のために場所を移した。</p> <p>一方、被災者は、操作電源「切」と駆動用空気元弁「閉」の操作完了が確認される前に、メーカー現場指導員の指示で弁の内部に立入り、弁閉止状態での寸法計測をしていた。</p> <p>この時点で電源のみ「切」となったため、当該弁が「開」となり、被災者が下肢をはさまれた（左脛骨亀裂骨折 全治2ヶ月）。</p>
<p>4 原 因</p>	<p>操作電源「切」と駆動用空気元弁「閉」の操作完了を確認後、作業に着手するべきであったが、この手順が確実に守られなかった。</p>
<p>5 対 策</p>	<p>① 安全教育及び作業安全指示の徹底を図る。 ② 作業手順書に安全上の確認項目を明記し、安全確認の徹底を図る。</p>

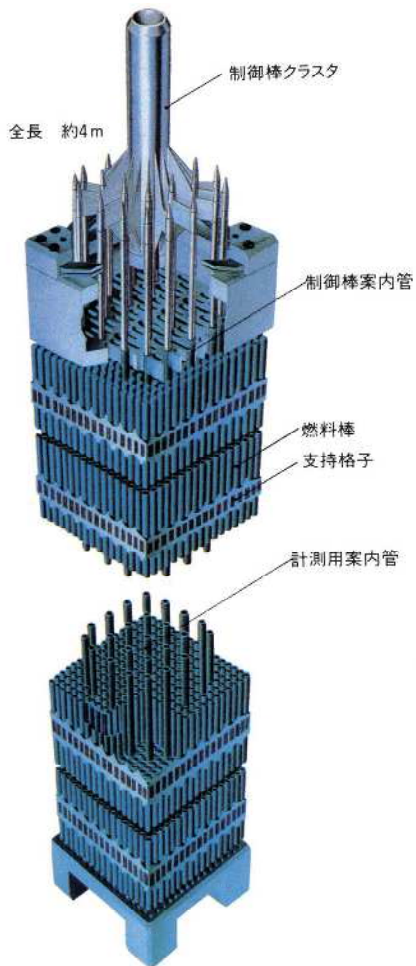
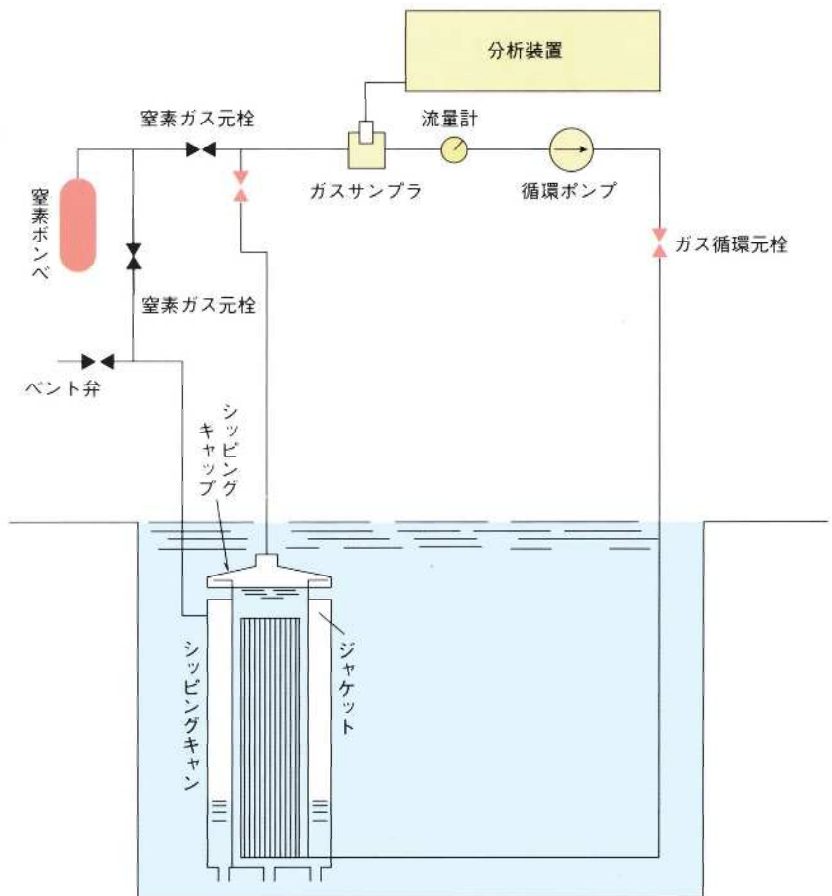
燃料シッピング検査装置図

1 発生（発見） 年 月 日	昭和61年3月19日
2 原子炉名	川内原子力発電所1号機
3 概要	第2回定期検査中，国の燃料検査（ SHIPPING検査）で燃料集合体157体のうちの1体にピンホール（目に見えないほどの小さな穴）が認められた。
4 対策	ピンホールの見つかった燃料集合体1体を新しい燃料集合体に取り替えた。

1 発生（発見） 年 月 日	平成30年3月9日
2 原子炉名	川内原子力発電所1号機
3 概要	第23回定期検査中，燃料検査（ SHIPPING検査）で燃料集合体157体のうちの1体に漏えいが認められた。 漏えいが認められた燃料集合体について，超音波及びファイバースコープ等による詳細調査を実施し，燃料棒1本に漏えいを確認した。
4 対策	漏えいが確認された燃料集合体1体を健全な燃料集合体に取り換えるとともに，使用済燃料ピットで保管し，今後使用しないこととした。

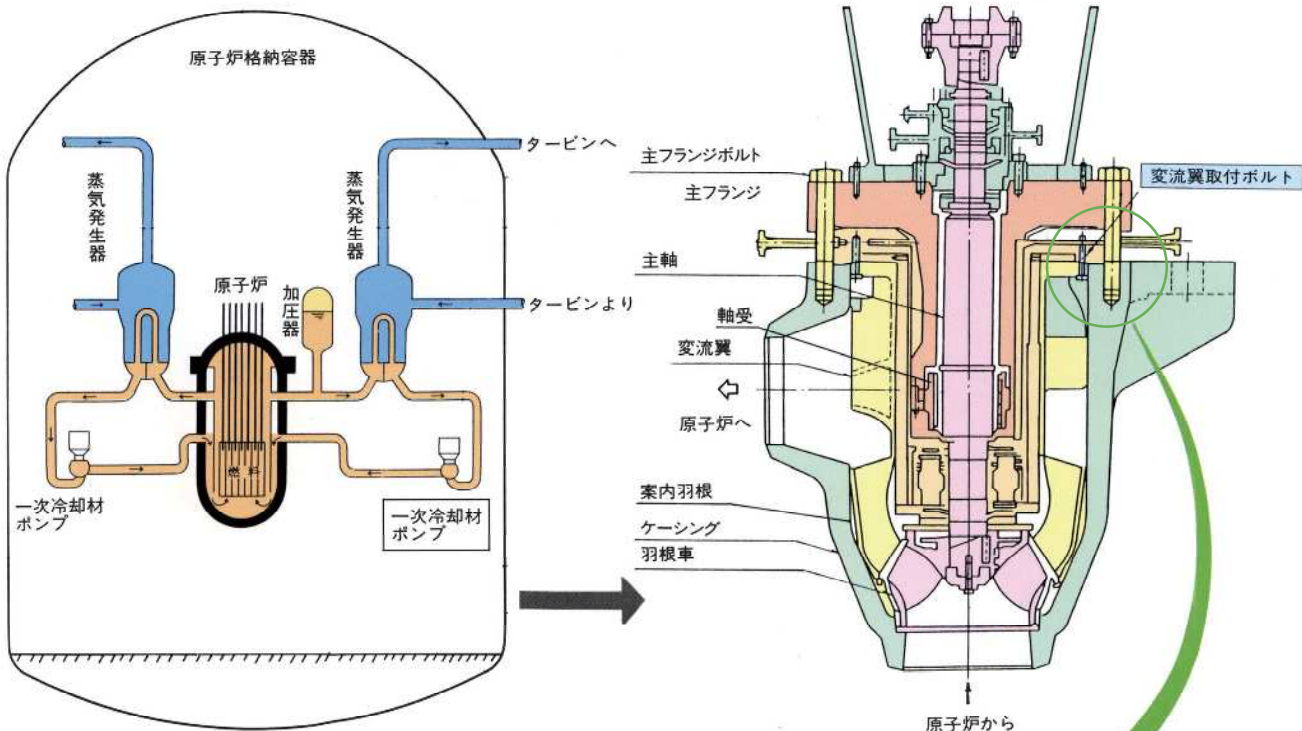
# 一次冷却材ポンプ変流翼付ボルトの概要

<p>1 発 生（発見） 年 月 日</p>	<p>昭和63年10月17日（1号機） 平成元年2月13日（2号機）</p>
<p>2 原 子 炉 名</p>	<p>川内原子力発電所1号機，2号機</p>
<p>3 概 要</p>	<p>第4回定期検査（1号機）及び第3回定期検査（2号機）中，一次冷却材ポンプ変流翼取付ボルト全数の液体浸透探傷検査を実施した結果，1号機で72本中14本のボルトに，また，2号機で72本中8本のボルトに微細なひび割れが認められた。</p>
<p>4 原 因</p>	<p>ボルトの首下部への応力集中に伴う応力腐食割れによるものである。</p>
<p>5 対 策</p>	<p>① 定期検査計画に従い，ボルトの全数を耐力性のある材質，形状を持つ改良ボルトに取り替えた。 ② ボルトを締付けるときの力を低くするなどボルトにかかる応力の管理を行った。</p>
<p>6 そ の 他</p>	<p>① このボルトのひび割れは，国内の他の加圧水型原子力発電所でも発見されており，国が予防保全の観点から関係電力会社に対しボルトの早期取替え及び点検を指導していた。 ② 国では，万一，このボルトの全数が破断しても直ちに安全上問題は無いとしている。</p>

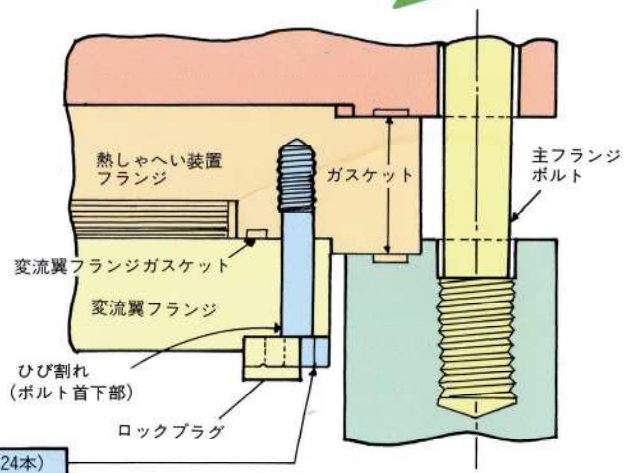
変流翼取付ボルト (24本)

変更前	変更後
ボルト形状		
材質	ステンレス鋼 (A 286)	インコネル×750
