蒸気発生器細管の摩耗減肉（法律対象）

調整運転中の手動停止（法律対象）

制御棒駆動装置ハウジングキャノピーシール部損傷（通達対象）

格納容器サンプ水位上昇に伴う原子炉手動停止（法律対象）

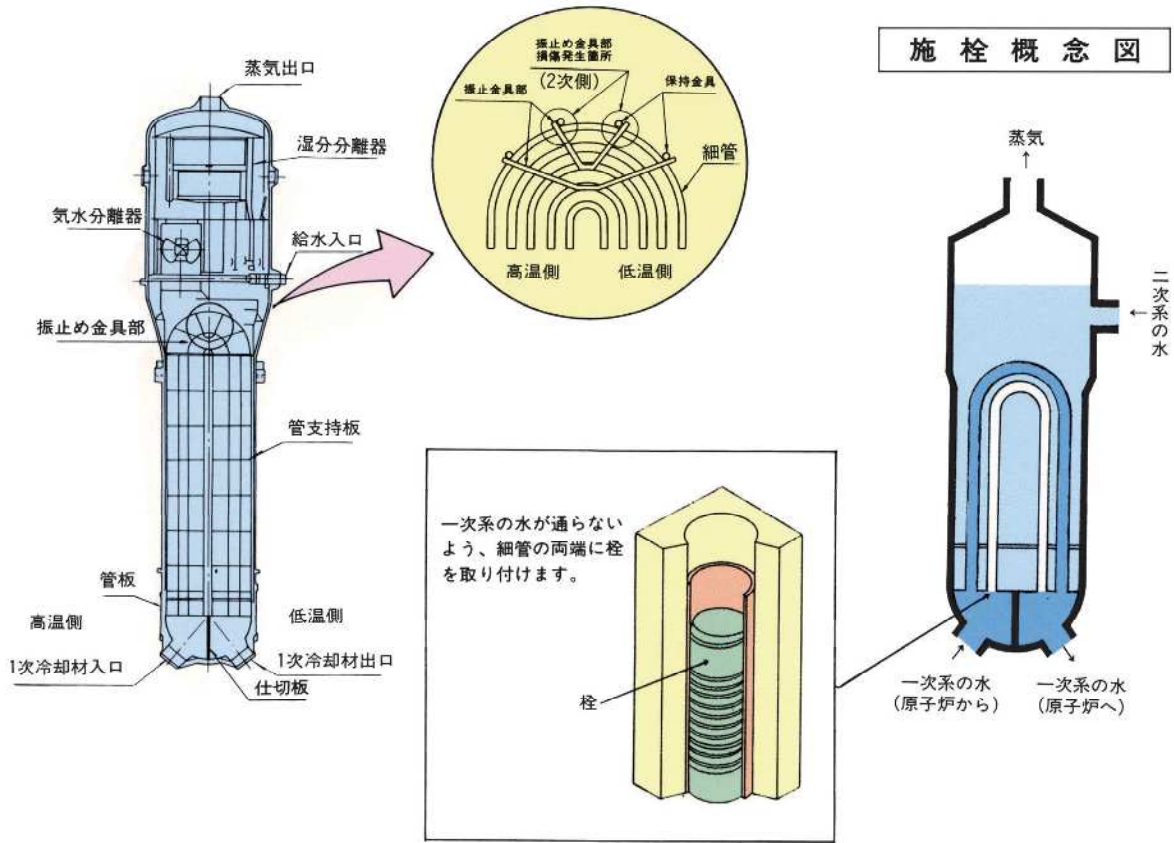
<p>1 発生（発見） 年 月 日</p>	<p>平成3年5月14日（1号機） 平成3年10月15日（2号機）</p>
<p>2 原子炉名</p>	<p>川内原子力発電所1号機，2号機</p>
<p>3 概要</p>	<p>第6回定期検査（1号機）及び第5回定期検査（2号機）中，蒸気発生器細管の全数（10,146本）について渦流探傷検査を実施した結果，1号機で17本（A-SG：10本，B-SG：2本，C-SG：5本），2号機で19本（A-SG：4本，B-SG：6本，C-SG：9本）の細管の振止め金具部に有意な指示が認められた。</p>
<p>4 原因</p>	<p>蒸気発生器細管の外表面を流れる蒸気と水の混合した流れによって細管が振動し，振止め金具部と繰り返し接触したため生じた摩耗減肉であると考えられる。</p>
<p>5 対策</p>	<p>① 定期検査計画に従い，振止め金具を耐摩耗性を向上させた改良型に取り替えた。 ② 予防保全対策として，摩耗減肉が認められた細管全数を施栓した。</p>
<p>6 評価尺度</p>	<p>原子力発電所事故・故障等評価委員会の評価結果は，レベル0である。 〔基準1：レベル0，基準2：レベル0，基準3：レベル0〕</p>

〔注〕 A， B， Cは1号機， 2号機にそれぞれ設置されている3機の蒸気発生器(SG)を示す。

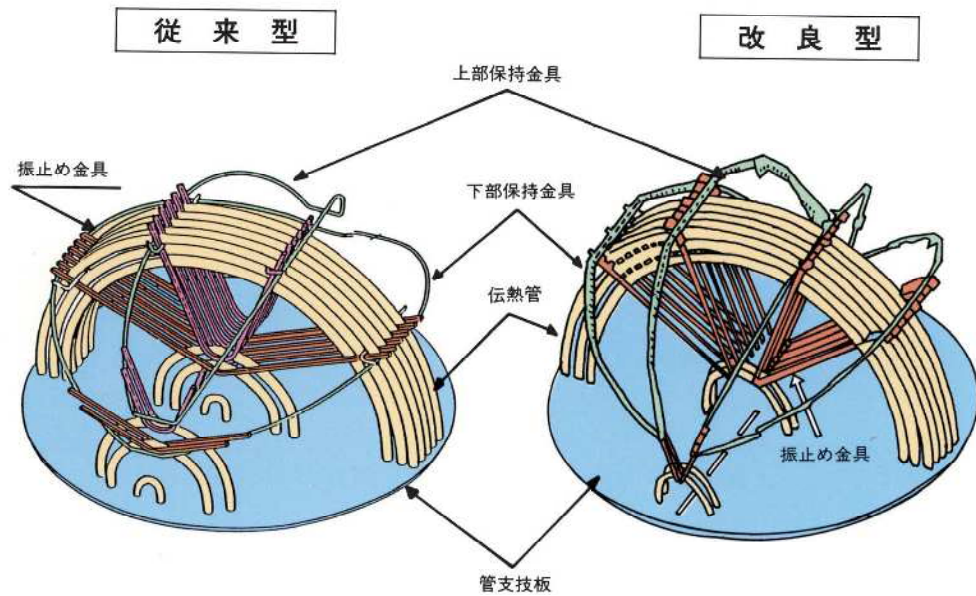
振止め金具概念図

型式	巾	厚さ	材質
V型ソリッド	9.93mm	9.93mm 公称隙間0.38mm	インコネル Crメッキ

型式	巾	厚さ	材質
スライド式	19mm	9.39mm	ステンレス
スロット付		公称隙間 0mm 10.03mm

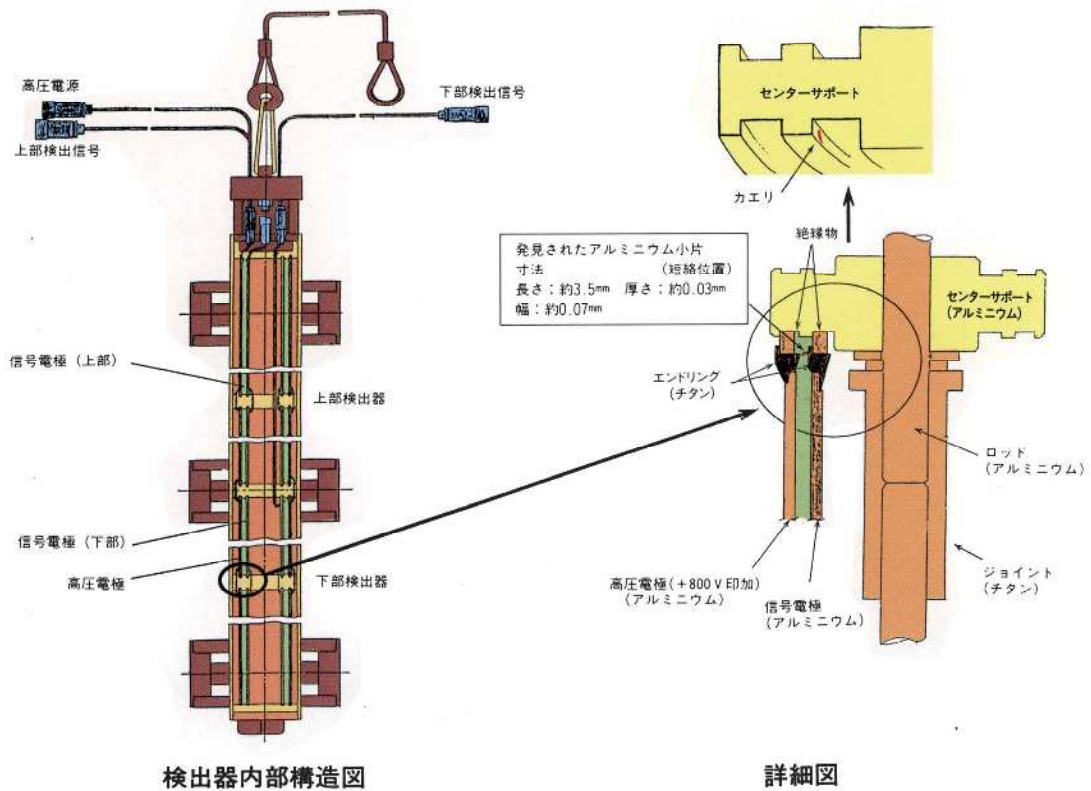
川内原子力発電所1号機中性子検出器短絡位置図

1 発 生（発見） 年 月 日	平成3年7月17日
2 原 子 炉 名	川内原子力発電所1号機
3 概 要	第6回定期検査中、定格出力で調整運転を行っていたところ、「原子炉トリップパーシャル作動」の信号が発信したため、原子炉を手動停止した。
4 原 因	<p>① 4個ある原子炉の中性子束を測定するための検出器のうち1個が短絡を起こし、誤信号を発した結果「原子炉トリップパーシャル作動」の信号が発信したものと推定される。</p> <p>② 短絡を起こした検出器を解体調査したところ、部品を旋盤加工したときのカエリとみられるアルミニウムの異物（長さ約3.5mm、幅約0.07mm、厚さ約0.03mm）が認められた。</p>
5 対 策	<p>① 原因となった検出器を取り替えた。</p> <p>② 製作加工工程でのカエリ除去洗浄の改善のため、サンドブラスト工程及び超音波洗浄工程を追加した。</p> <p>また、最終確認のため、工場でのタッピング検査方法の改善を図り、発電所でも受入れ時のタッピング検査を実施することにした。</p>
6 評 価 尺 度	<p>原子力発電所事故・故障等評価委員会の評価結果は、レベル0である。</p> <p>[基準1：レベル0，基準2：レベル0，基準3：レベル0]</p>

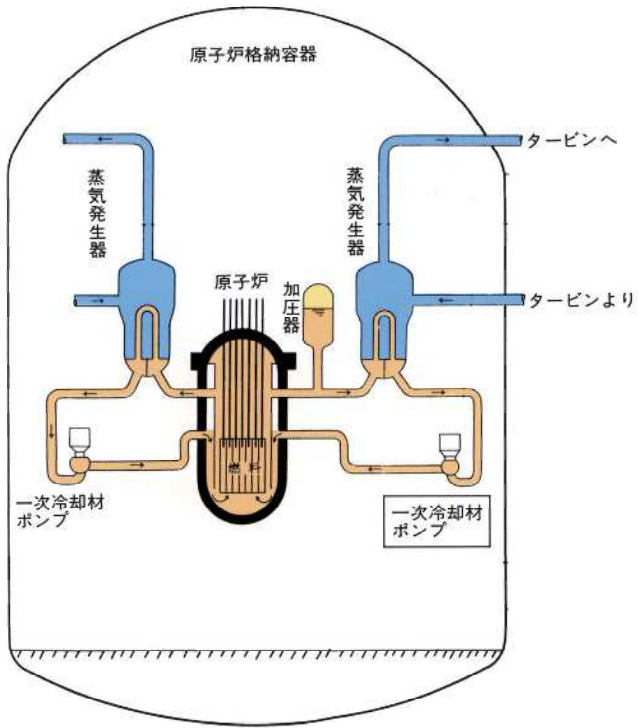
制御棒駆動装置ハウジングキャノピーシール部損傷の概要

1 発生（発見） 年 月 日	平成8年10月27日
2 原子炉名	川内原子力発電所1号機
3 概要	<p>第10回定期検査中，原子炉起動前の点検で，原子炉容器上蓋上部にある制御棒駆動装置ハウジング部に，ほう酸の析出が認められた。</p> <p>点検の結果，制御棒駆動装置ハウジングの1箇所のキャノピーシール部に表面部分で約0.9ミリのひび割れが確認され，その部分を約1.0ミリ切削した面では最も長い割れが約1.4ミリで，他に2本のひび割れが認められた。</p>
4 原因	<p>工場製作段階においてネジ部に使用された潤滑剤に含まれていた塩化物が，建設時の機能試験及び試運転の過程でキャノピーシール部に溶出し，応力腐食割れが発生し，その後の長期の運転に伴い内部から徐々に進展し，損傷に至ったものと推定されている。</p>
5 対策	<p>① 損傷部の補修（溶接）を行った。</p> <p>② 1号機の損傷部を含む161箇所のキャノピーシール部について，渦流探傷検査を行い，当該部以外には異常のないことを確認した。</p> <p>第11回の定期検査においても，渦流探傷検査を実施し，その後定期的に渦流探傷検査を実施することにした。</p> <p>③ 2号機については，材料の耐食性が改善されており，同様の損傷は発生しないと考えられるが，念のため第9回定期検査において渦流探傷検査を実施し，異常のないことを確認した。</p>
6 評価尺度	<p>原子力発電所事故・故障等評価委員会の評価結果は，レベル0ーである。</p> <p>[基準1:対象外, 基準2:対象外, 基準3:レベル0ー, 評価レベル:0ー]</p>

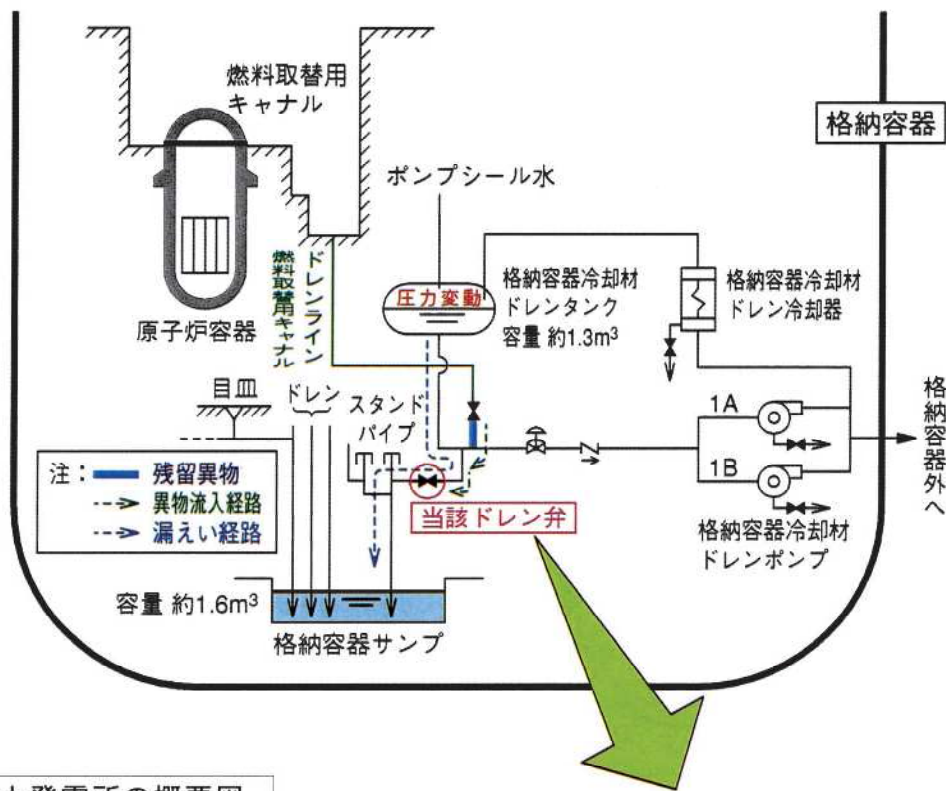
概略系統図

<p>1 発 生（発見） 年 月 日</p>	<p>平成10年11月10日</p>
<p>2 原 子 炉 名</p>	<p>川内原子力発電所1号機</p>
<p>3 概 要</p>	<p>定格出力運転中、格納容器サンプ水位の漸増傾向が認められたため、関連パラメータの監視を強化するとともに、格納容器内の点検等を実施したが、原因は特定できなかったことから原子炉を手動停止し、点検を実施した。</p> <p>点検の結果、ドレン量の増加は格納容器冷却材ドレンタンクドレン弁からの流入によるものであることが判明した。</p>
<p>4 原 因</p>	<p>調査の結果、前回点検時に格納容器冷却材ドレンタンクの点検においてタンク内の水を排出するため、当該弁の開操作を行った際、燃料取替用チャネルドレン弁と格納容器冷却材ドレンタンク出口ラインとの配管内に残留していた異物が当該弁のシート部に付着し、この状態で閉操作を行ったため、堅い異物と軟らかい異物がシート面に挟み込まれた。その後、格納容器冷却材ドレンタンク水位変化に伴う圧力変動等により、シート面に挟み込まれた異物のうち軟らかい異物が流され、シート面に隙間が生じ、漏えいに至ったものと推定されている。</p>
<p>5 対 策</p>	<p>① 当該ドレン弁を新品に取り替えた。</p> <p>② 今後、当該ドレン弁の操作時には、閉弁前に純水による洗浄を実施する。</p> <p>③ 定検時に異物が流入する可能性のある燃料取替用チャネルドレンラインの洗浄を実施する。</p>
<p>6 評 価 尺 度</p>	<p>原子力発電所事故・故障等評価委員会の評価結果は、評価対象外である。</p> <p>[基準1:対象外, 基準2:対象外, 基準3:対象外, 評価レベル:評価対象外]</p>
