タービンソレノイド動作に伴う原子炉自動停止（法律対象）

1 発 生（発見）年 月 日	平成11年8月25日
2 原 子 炉 名	川内原子力発電所1号機
3 概 要	定格出力運転中、10時37分、「タービンソレノイド動作」信号による蒸気タービンの自動停止により原子炉及び発電機が自動停止した。
4 原 因	<p>点検の結果、タービン制御油系統の非常しゃ断油系統の配管接合部（電磁弁収納ケースと配管を接合する部分）のOリングに損傷があることが判明した。</p> <p>これは、前回定期検査時において、電磁弁収納ケースを取り付ける際、作業場所が狭いなため、場所によっては隙間ゲージが正確に当らず、片締めの状態となり、電磁弁収納ケースと配管接合部との間に隙間のある部分が生じ、この隙間に当該Oリングが食い込み、損傷に至ったものと考えられる。</p> <p>その結果、非常しゃ断油系統から回収ドレンラインへの漏えいが発生し、非常しゃ断油系統の圧力低下により、タービンが自動停止したものと推定された。</p>
5 対 策	<p>① 当該Oリングを新品に取り替えた。</p> <p>② 狹い場所での配管接合部の取り付けを確実に行うため、トルクレンチにより規定トルクで締め付けるとともに、隙間を測定することにより、締め付け管理の徹底を図った。</p>
6 評 価 尺 度	<p>原子力発電所事故・故障等評価委員会の評価結果は、レベル0+である。</p> <p>〔基準1：対象外、基準2：対象外、基準3：レベル0+、評価レベル：0+〕</p>

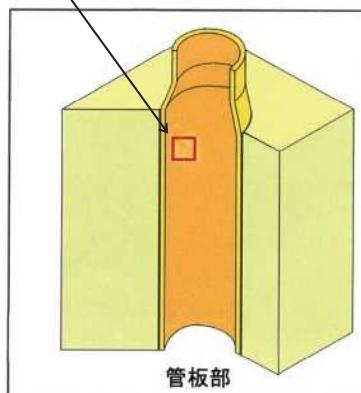
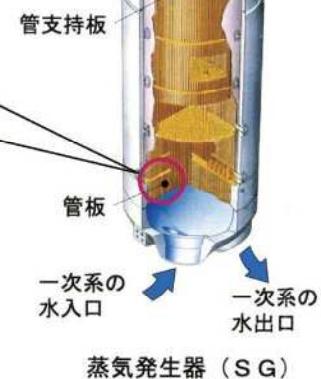
損傷発生箇所(内面)

1 発 生(発見) 年 月 日	平成 12 年 9 月 14 日
2 原 子 炉 名	川内原子力発電所 1 号機
3 概 要	第 13 回定期検査中、蒸気発生器細管の健全性確認のため細管の全数（10,127 本）について渦流深傷検査を行った結果、細管 16 本の高温側管板拡管部において有意な信号指示が認められた。
4 原 因	製作時に細管を管板部で拡管する際、管内面で局所的に引張りの残留応力が発生し、これと運転時の内圧が相まって、細管内面に応力腐食割れが発生したものと推定された。
5 対 策	有意な信号指示が認められた細管について、全数施栓を行った。
6 評 価 尺 度	原子力発電所事故・故障等評価委員会の評価結果は、レベル 0- である。 〔基準 1: 対象外、基準 2: 対象外、基準 3: レベル 0-, 評価レベル: 0-〕

細管材質：インコネルTT600
" 直径：約22.2mm
" 厚さ：約 1.3mm

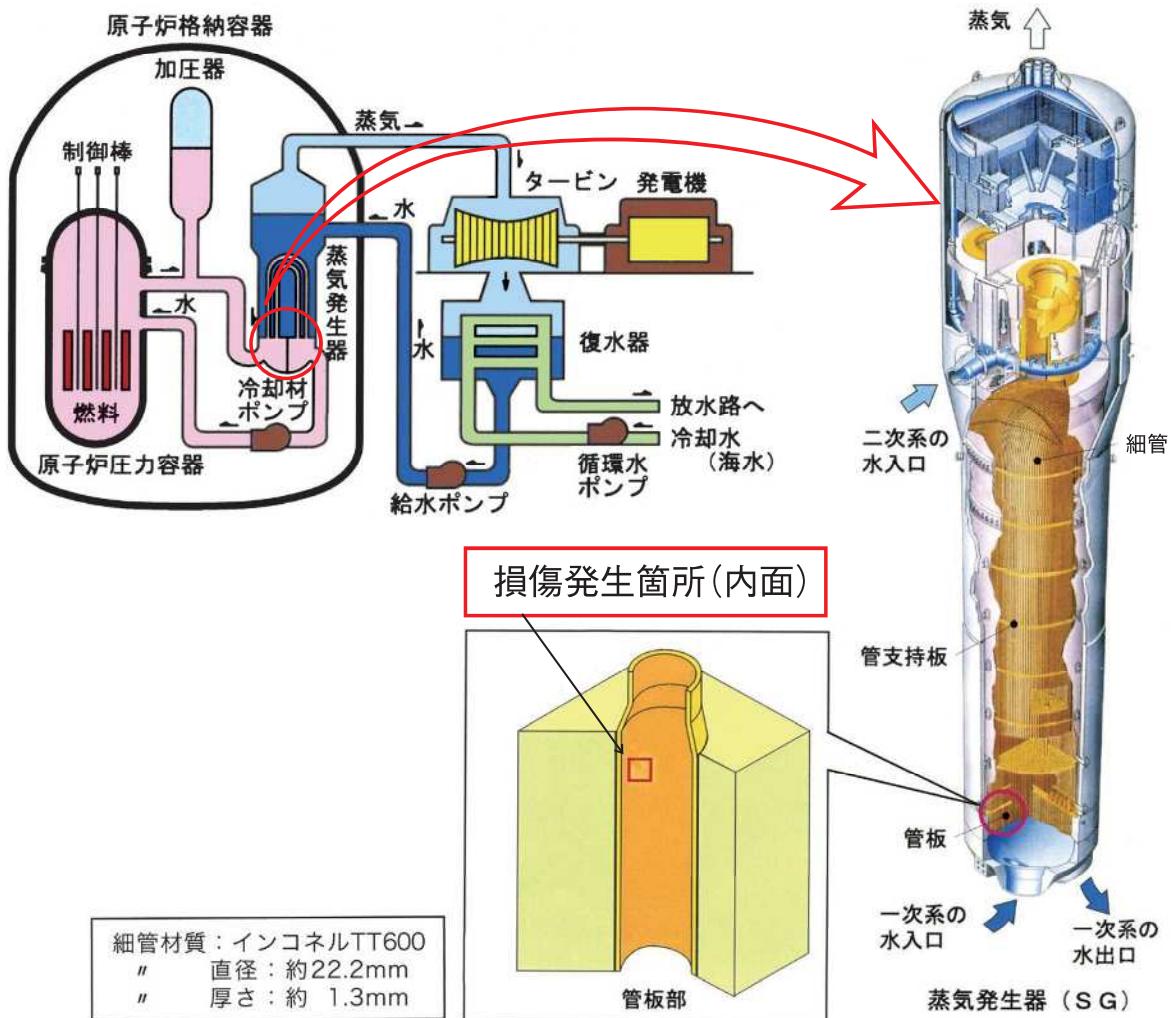
概略図

1 発 生(発見) 年 月 日	平成 15 年 5 月 15 日
2 原 子 炉 名	川内原子力発電所 1 号機
3 概 要	第 15 回定期検査中、蒸気発生器細管の健全性確認のため細管の全数（10,111 本）について渦流深傷検査を行った結果、細管 15 本の高温側管板拡管部において有意な信号指示が認められた。
4 原 因	製作時に細管を管板部で拡管する際、管内面で局所的に引張りの残留応力が発生し、これと運転時の内圧が相まって、細管内面に応力腐食割れが発生したものと推定された。
5 対 策	有意な信号指示が認められた細管について、全数施栓を行った。
6 評 価 尺 度	総合資源エネルギー調査会原子力安全・保安部会 INES 評価小委員会の評価結果は、レベル 0 - である。 〔基準 1: 対象外、基準 2: 対象外、基準 3: レベル 0 - , 評価レベル: 0 - 〕

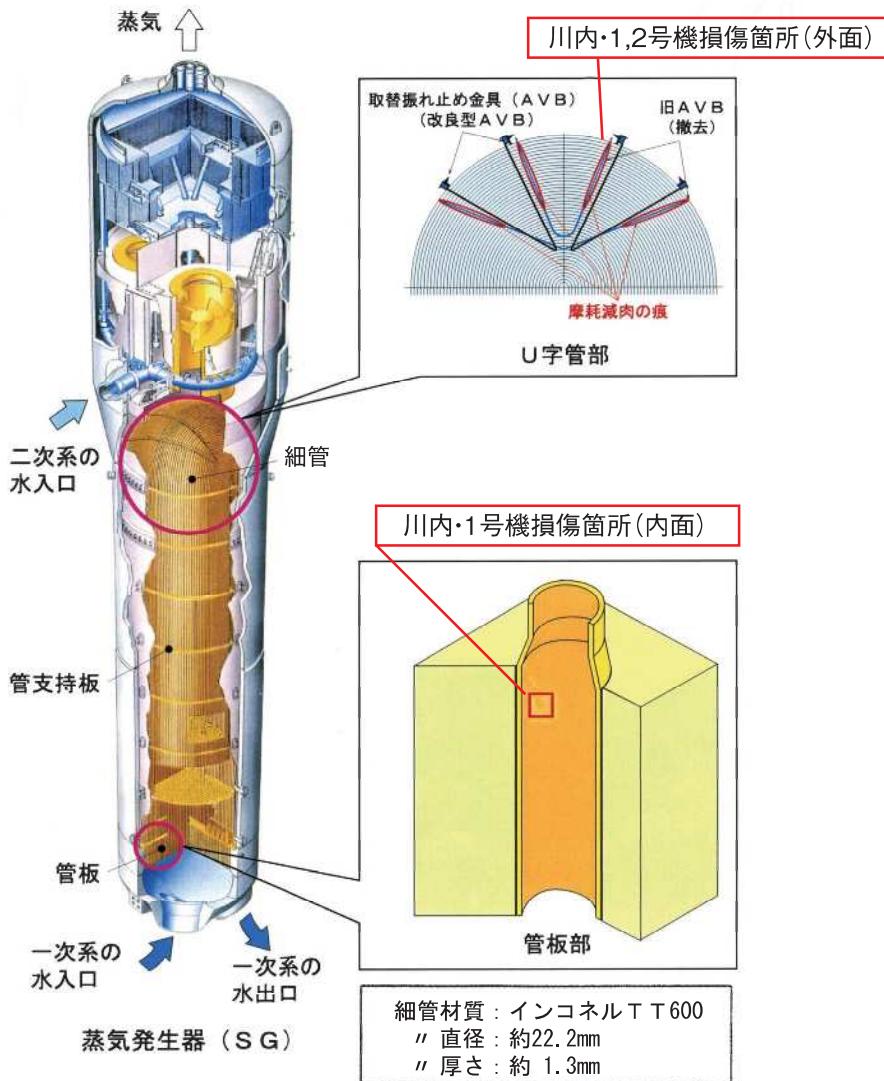
概略図

1 発 生（発見）年 月 日	平成16年9月10日（1号機） 平成16年12月15日（2号機）
2 原 子 炉 名	川内原子力発電所1号機、2号機
3 概 要	第16回定期検査（1号機）及び第15回定期検査（2号機）中、検出性を向上させたインテリジェント渦流探傷検査装置を導入し、蒸気発生器細管の全数（1号機：10,096本、2号機10,127本）について渦流探傷検査を実施した結果、1号機では細管の292本（高温側管板拡管部：5本、U字管部：287本）において、2号機では細管の426本（U字管部）において有意な信号指示が認められた。
4 原 因	1号機の高温側管板拡管部に信号指示が認められた5本については、製作時に管板部で細管を拡管する際、管内面で局所的に引張りの残留応力が発生し、これと運転時の内圧が相まって、細管内面に応力腐食割れが発生したものと推定された。 また、U字管部に信号指示が認められた1号機の287本及び2号機の426本については、いずれも信号指示が、平成3年まで取り付けられていた旧振止め金具の位置に確認されており、過去に発生した進展性のない伝熱管外面の摩耗減肉の痕と推定された。 これは、インテリジェント渦流探傷検査装置により、検出性が向上したことから、有意な信号指示として検出されたものと推定された。
5 対 策	有意な信号指示が認められた細管について、全数施栓を行った。
6 評 価 尺 度	総合資源エネルギー調査会原子力安全・保安部会INES評価小委員会の評価結果は、レベル0-である。 〔基準1：対象外、基準2：対象外、基準3：レベル0-、評価レベル：0-〕

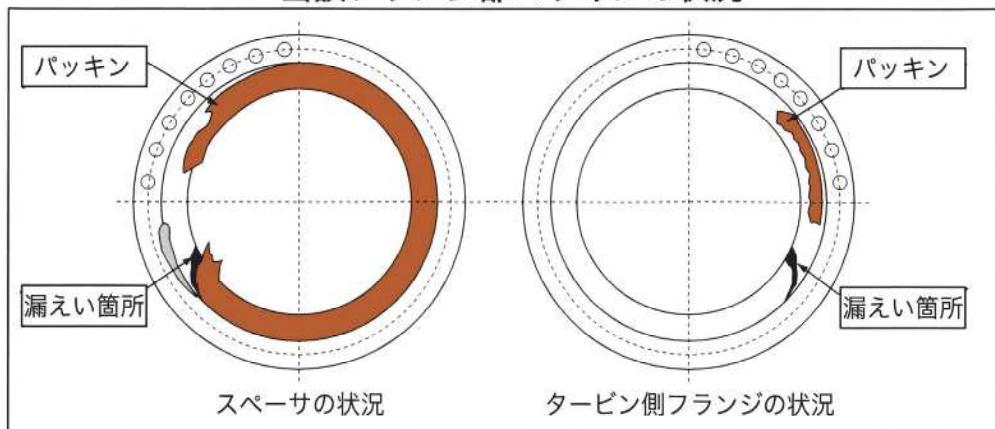
当該法兰ジ部パッキンの状況

1 発 生（発見） 年 月 日	平成17年2月9日
2 原 子 炉 名	川内原子力発電所2号機
3 概 要	第15回定期検査中、調整運転（電気出力90%）を実施していたところ、B湿分分離加熱器出口配管のフランジ部から微少な蒸気漏れが認められたため、原子炉を停止して点検を行った。
4 原 因	当該フランジとスペーサ間のパッキンの一部が欠損していたことから、配管組み立て時に仮付けしていたパッキンがずれ、蒸気の流れにより破損し、漏えいしたものと確定された。
5 対 策	パッキンの仮付け方法の見直しやボルト締付け前のパッキン位置確認など、配管取付け作業要領の見直しを実施した。
6 評 価 尺 度	法律対象外の事象であるため、評価対象外。

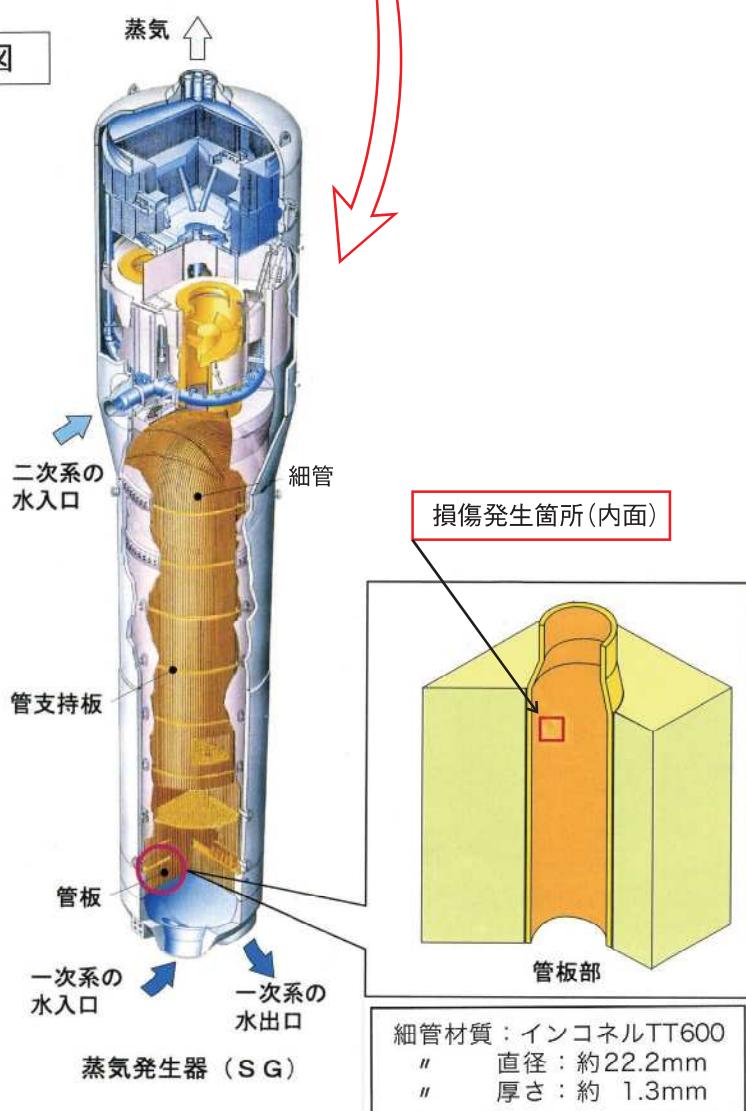
概略図

1 発 生（発見） 年 月 日	平成18年1月13日 平成19年5月10日
2 原 子 炉 名	川内原子力発電所1号機
3 概 要	第17回定期検査中、蒸気発生器細管の健全性確認のため、細管の全数（9,804本）について、渦流探傷検査（ECT）を行った結果、細管13本に有意な信号指示が認められた。 第18回定期検査中、蒸気発生器細管の健全性確認のため、細管の全数（9,791本）について、渦流探傷検査（ECT）を行った結果、細管13本に有意な信号指示が認められた。
4 原 因	製作時に細管を管板部で拡管する際、細管内部で局所的に引張りの残留応力が発生し、これと運転時の内圧とが相まって、細管内面に応力腐食割れが発生したものと推定された。
5 対 策	有意な信号指示が認められた細管について、全数施栓を行った。
6 評 価 尺 度	総合資源エネルギー調査会原子力安全・保安部会INES評価小委員会の評価結果は、レベル0-である。 〔基準1：対象外、基準2：対象外、基準3：0-、評価レベル0-〕
