鹿児島県立博物館
考古資料館

耐震診断報告書

2023年7月

目次
(耐震診断報告書)

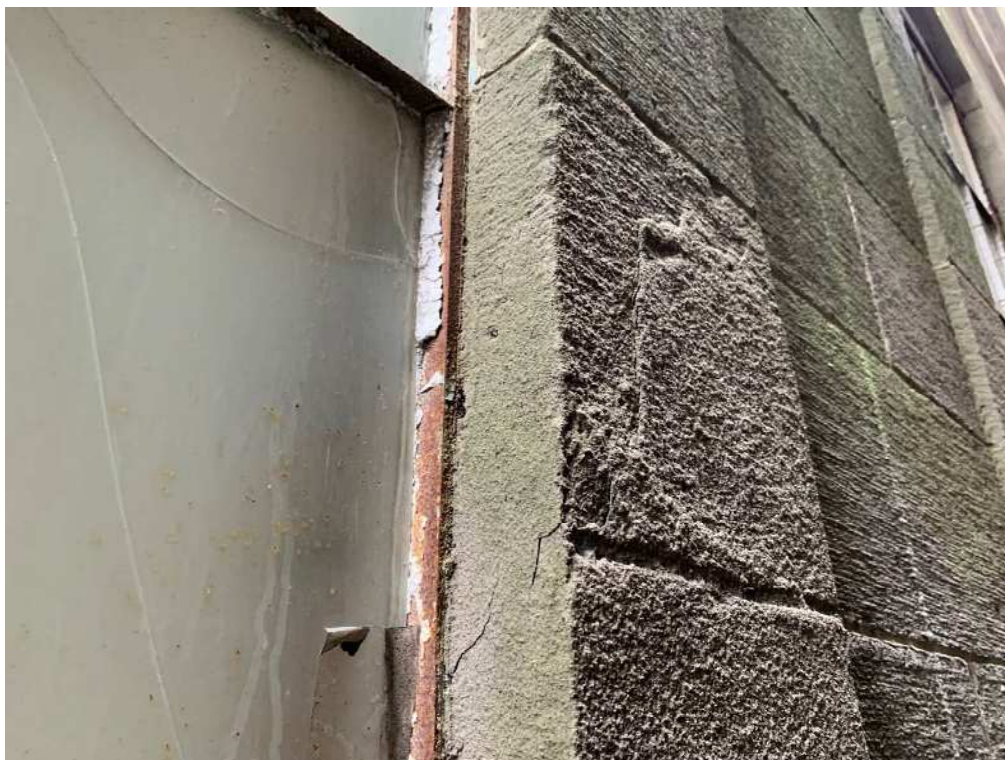
写真 1-3a 外壁劣化状況

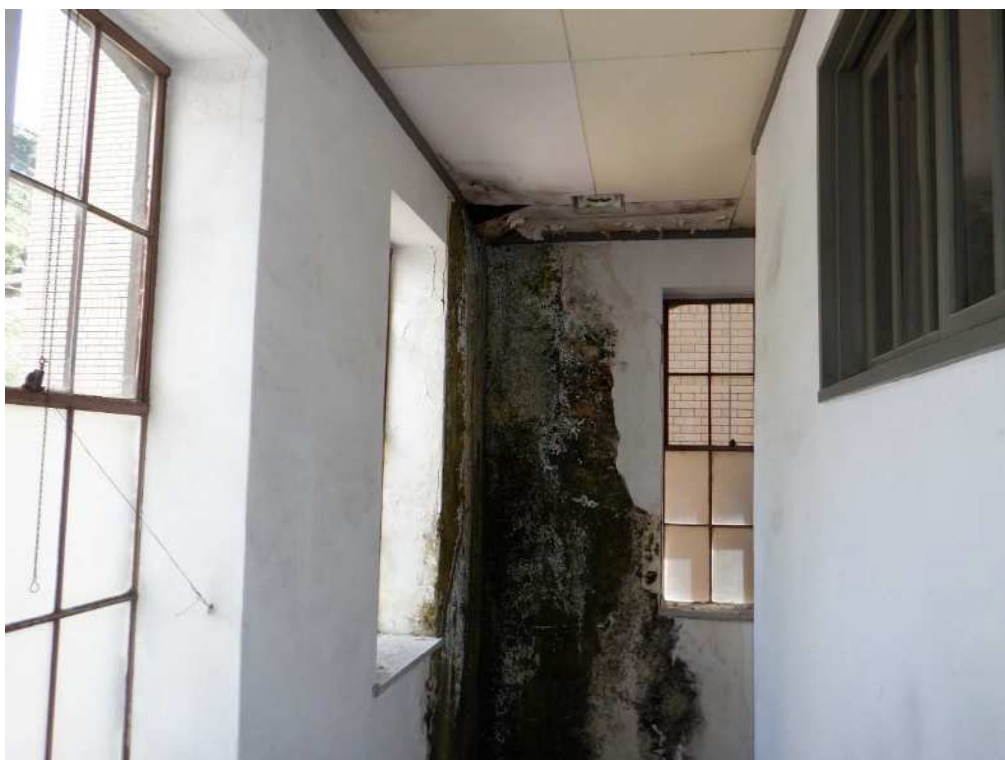
写真 1-3b 内部雨水侵入状況
