二章 現地調査結果の概要

2-1 劣化状況調査結果の概要

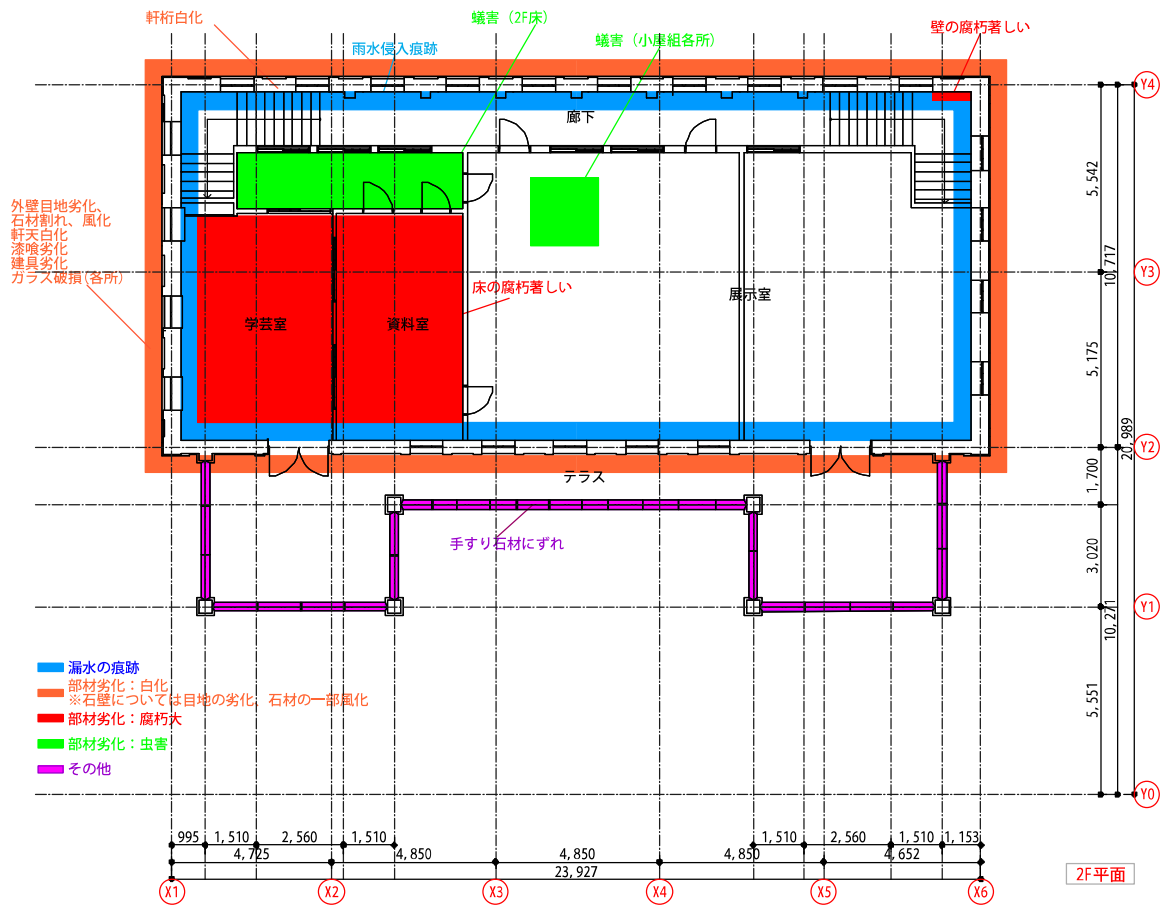
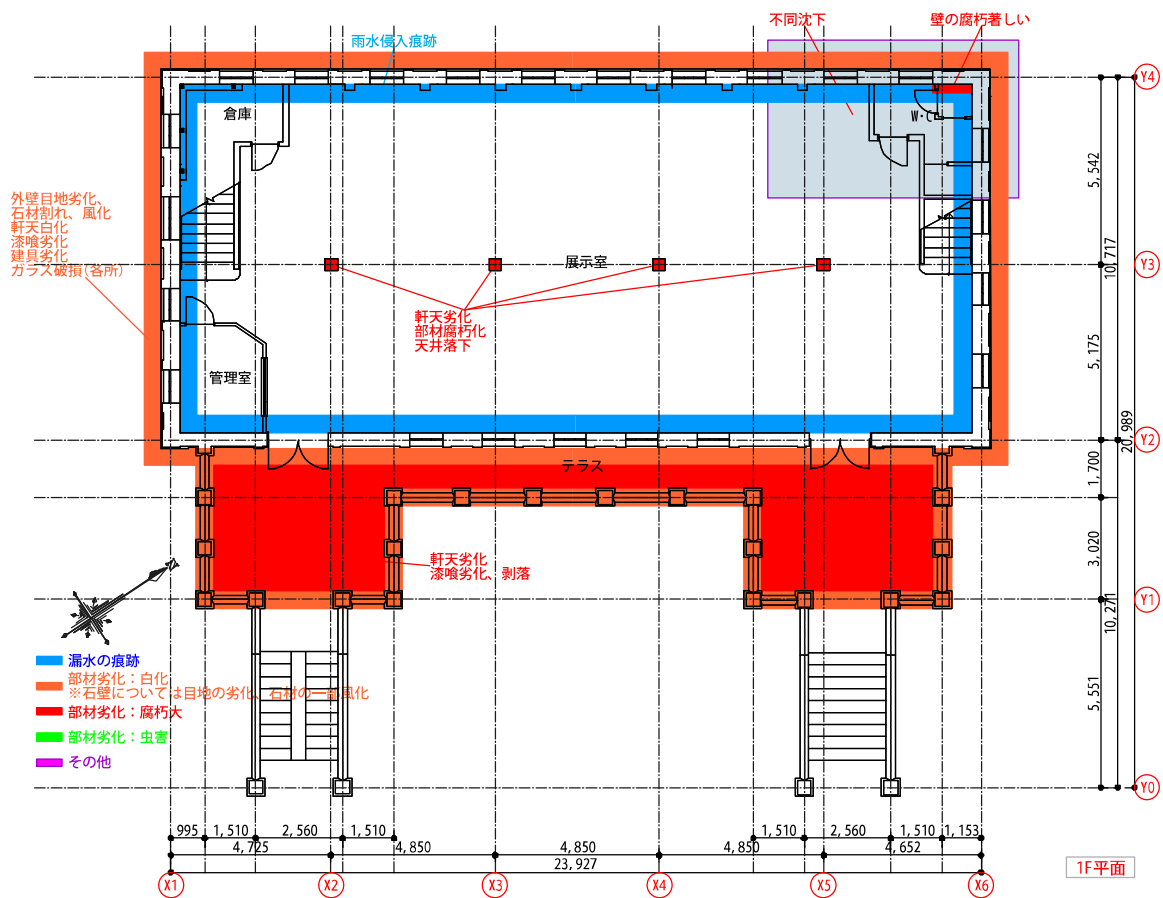
図 2-1 劣化状況の概要

- ① 床下は埋め戻しの上に配置された土間コン形式で、湿気の影響を受けやすい。
- ② シロアリによる被害の痕跡が見られる。(写真 41、52 以降)
- ③ 基礎は切り石による布基礎で、立ち上がり部分含め石造となっている。(写真 67)
- ④ 基礎下には畳石状の石が配置されている(写真 68)。
- ⑤ 小屋組みの一部に蟻害が見られる。(補修痕跡あり)(写真 52 以降)
- ⑥ 軒桁に白化が見られる。(写真 59)
- ⑦ 北東部分に雨水侵入形跡あり。(写真 37)
- ⑧ 全体にわたり漏水の形跡がみられる。
- ⑨ 2F 床に劣化がみられる。(写真 41, 42)
- ⑩ 外壁石材の劣化、風化が見られる。(写真 12, 14, 15 他多数箇所)
- ⑪ 窓枠取付金具の発錆、膨張による石材の亀裂及びガラス破損(写真 12)※1
- ⑫ 正面ポーチに漆喰剥離が見られる。(写真 18)
- ⑬ ポーチ軒天に腐朽がみられる(写真 19)。
- ⑭ 北西部分に 1FL レベルにおける床面の不陸が見られる。
- ⑮ 北西部分ほか複数個所でガラスの破損。(写真 32, 33)
- ⑯ ハルコニー手摺にずれが発生している(写真 20-25)
- ⑰ 屋根面、パラペットに面外変形が見られる。(写真 25)※パラペットは後補、改修時に撤去予定
- ⑱ 屋根材は補修されたものであるが、各所で漏水している可能性がある。
- ⑲ 2F 床レベルにおいても浸水痕跡が見られる。(写真 34)
- ⑳ 北東部における石材の割れ、不同沈下。南北方向で 34mm の沈下※1

改修にあたり、上記の箇所の補修、交換を行うことが望ましい。

⑯に示す手すりのずれについてはずれを調整のうえ、落下防止措置を講じる必要がある。意匠性、活用計画と合わせて検討する必要がある。

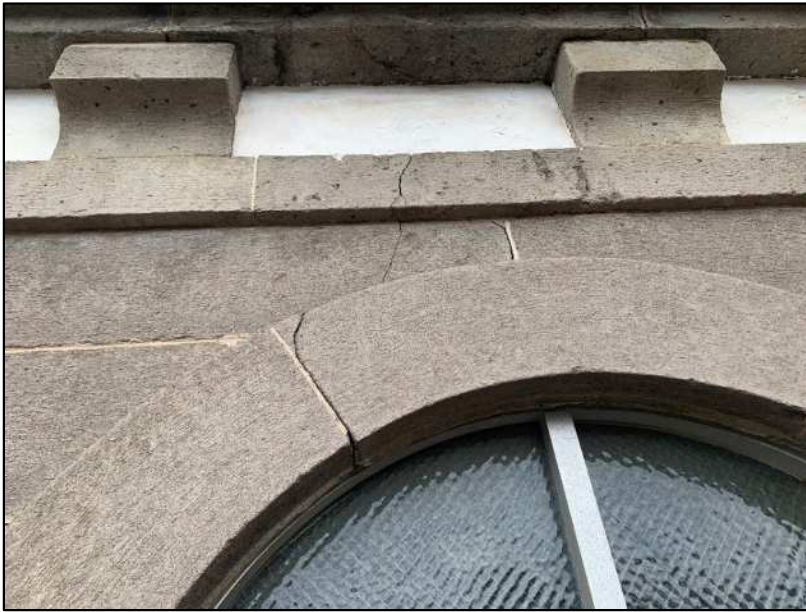
No. 10
場所: 劣化個所
内容: 外観

2F外壁
石材割れ

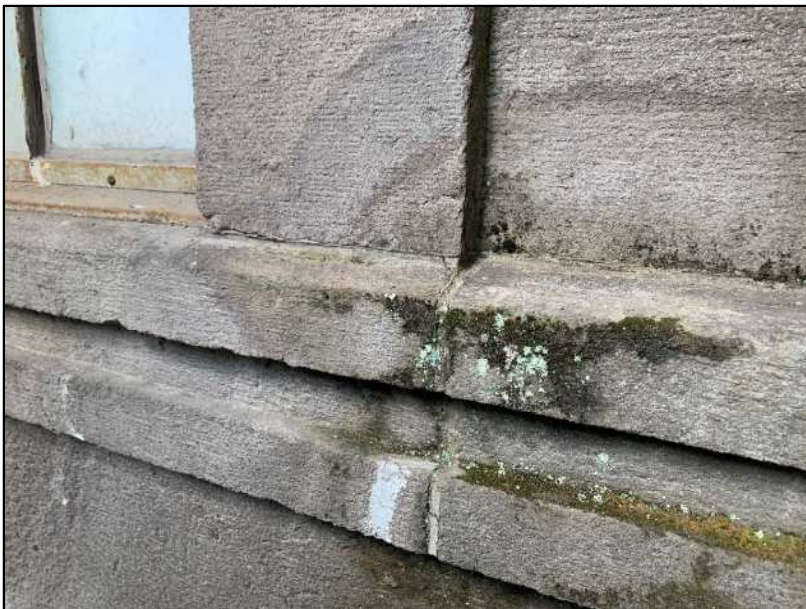
No. 11
場所: 劣化個所
内容: 外観

外壁
石材割れ
浸水の形跡

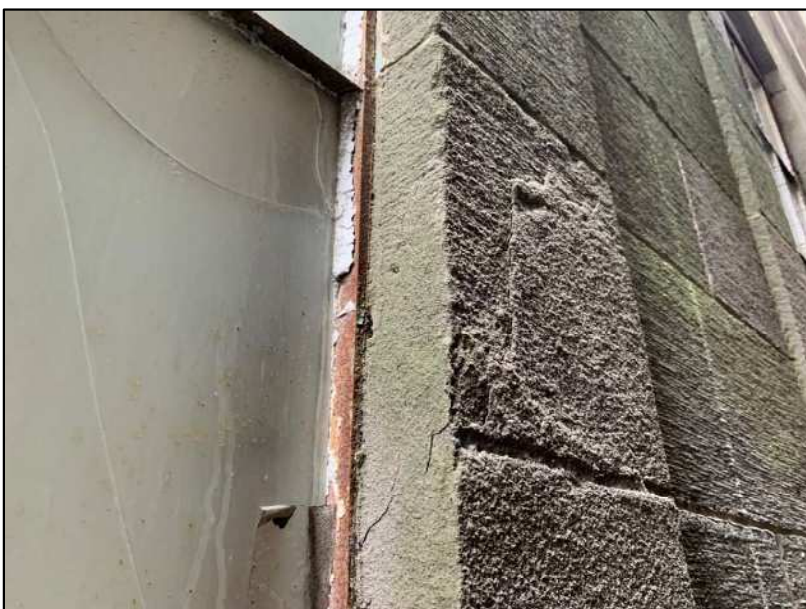
No. 12
場所: 劣化個所
内容: 外観

外壁
石材割れ
部分剥離

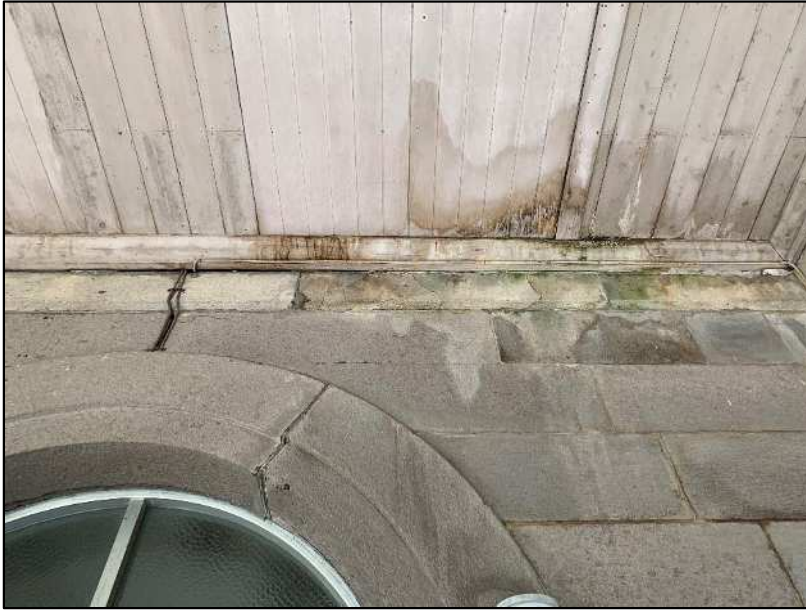
No. 13
場所: 劣化個所
内容: 外観

ポーチ部分
雨水侵入

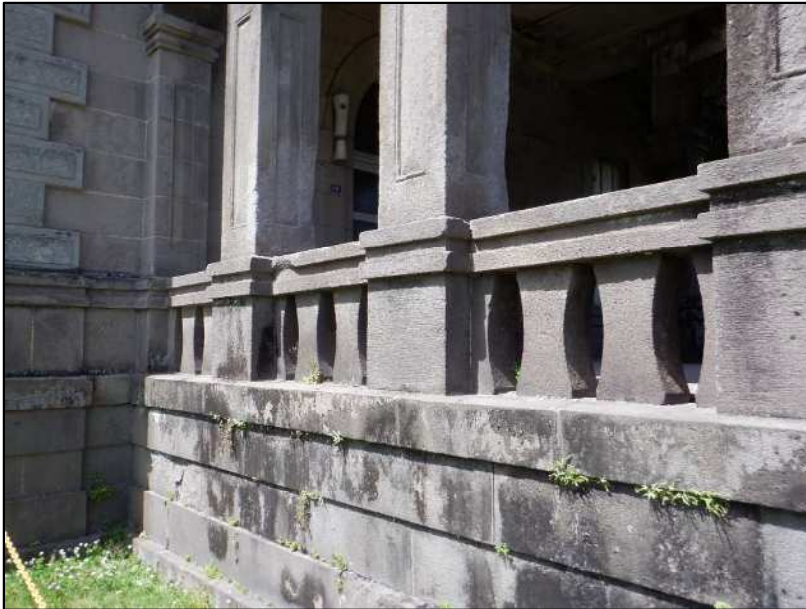
No. 14
場所: 劣化個所
内容: 外観

外壁
ポーチ柱の風化
※ポーチ柱は壁体同様凝結砂
岩で、一体の石材で作られてい
る

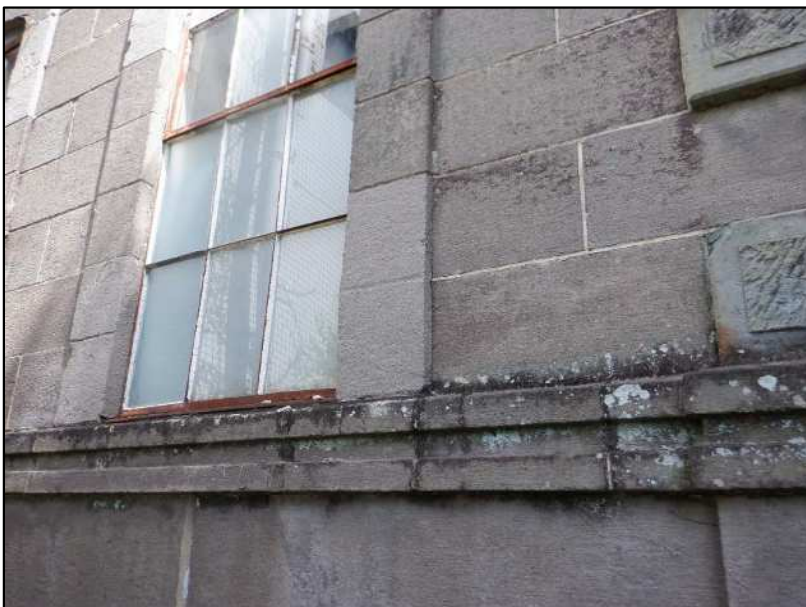
No. 15
場所: 劣化個所
内容: 外観

外壁
石材風化
モルタル補修痕跡

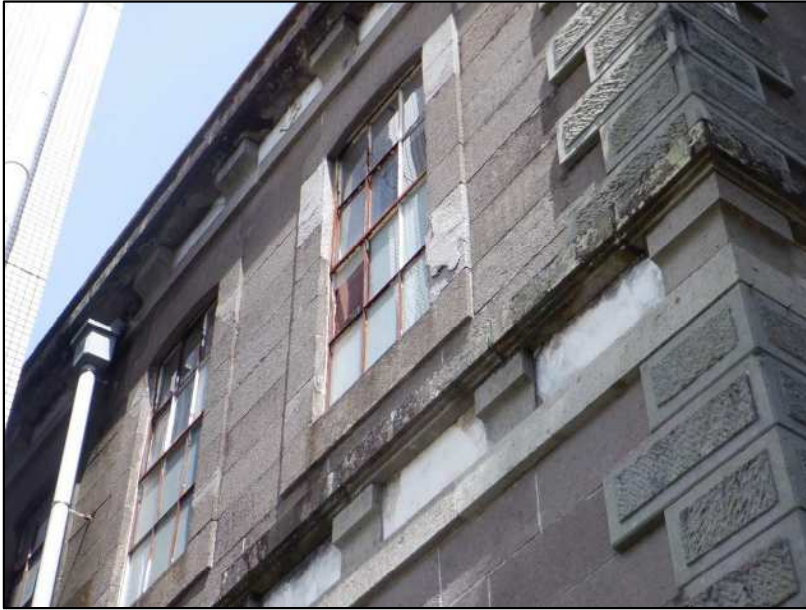
No. 16
場所: 劣化箇所
内容: 外観

外壁
石材風化
モルタル補修痕跡

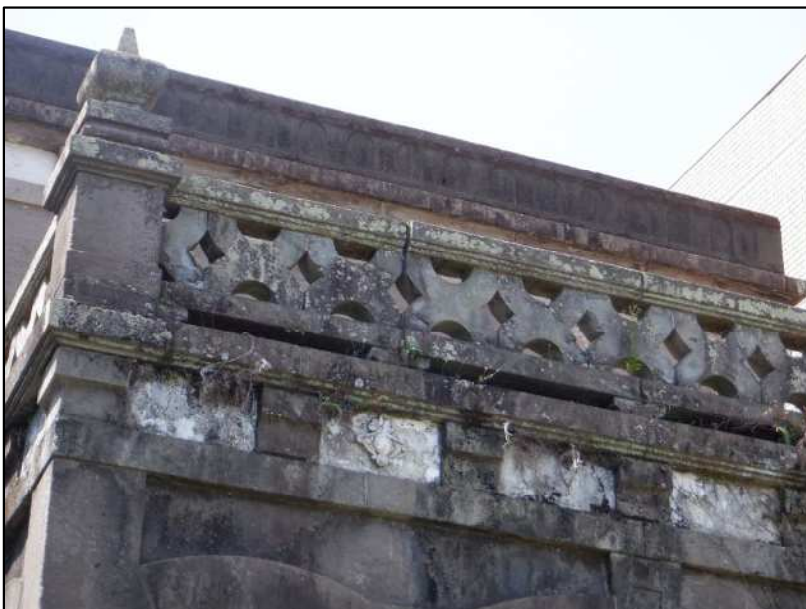
No. 18
場所: 劣化箇所
内容: 外観

バルコニー部分
漆喰剥離

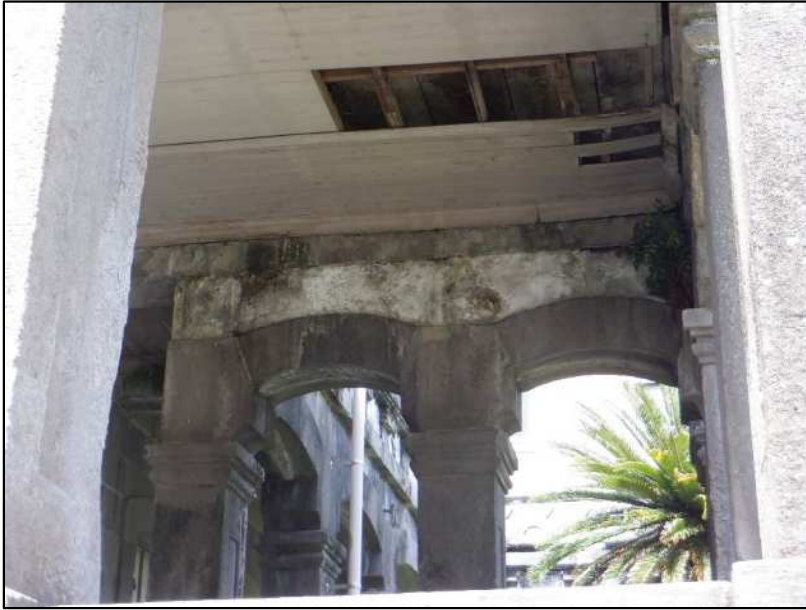
No. 19
場所: 劣化個所
内容: 外観

ポーチ部分
軒天劣化
漆喰剥離

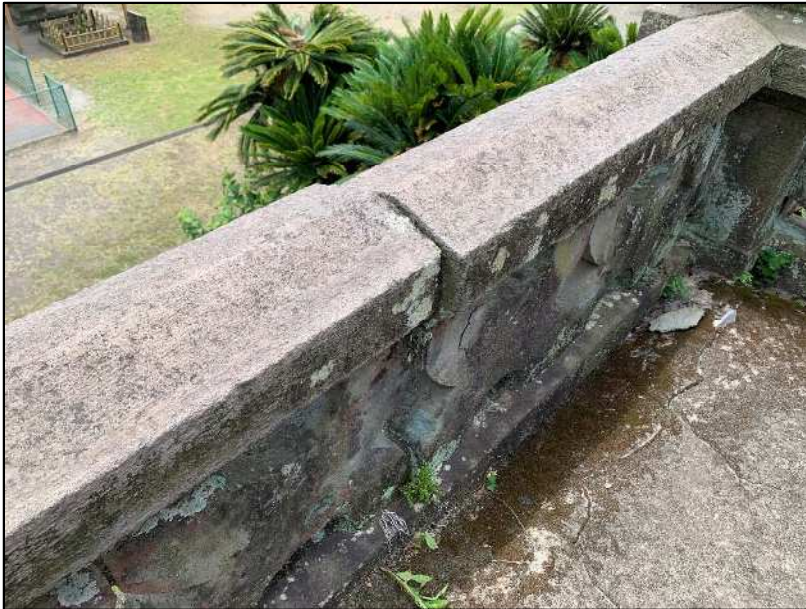
No. 20
場所: 劣化個所
内容: 外観

バルコニー部分
手すりずれ

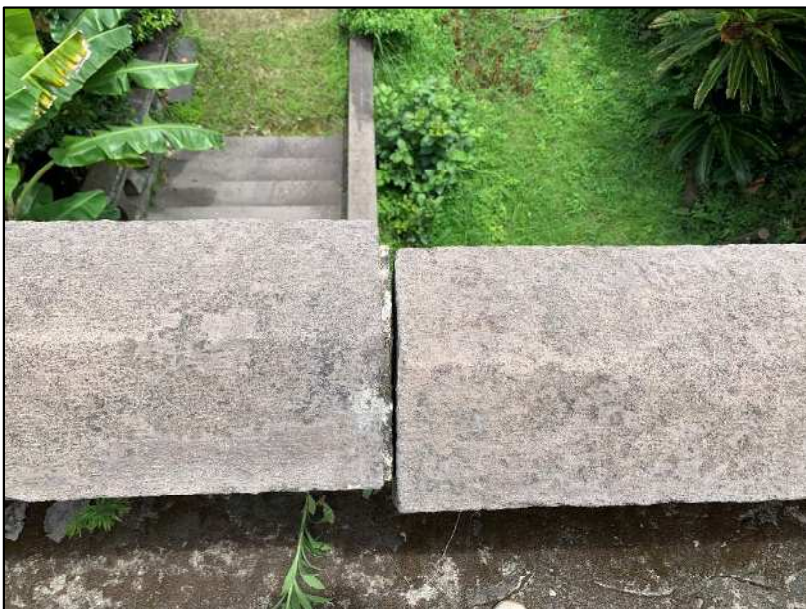
No. 21
場所: 劣化個所
内容: 外観

バルコニー部分
手すりずれ

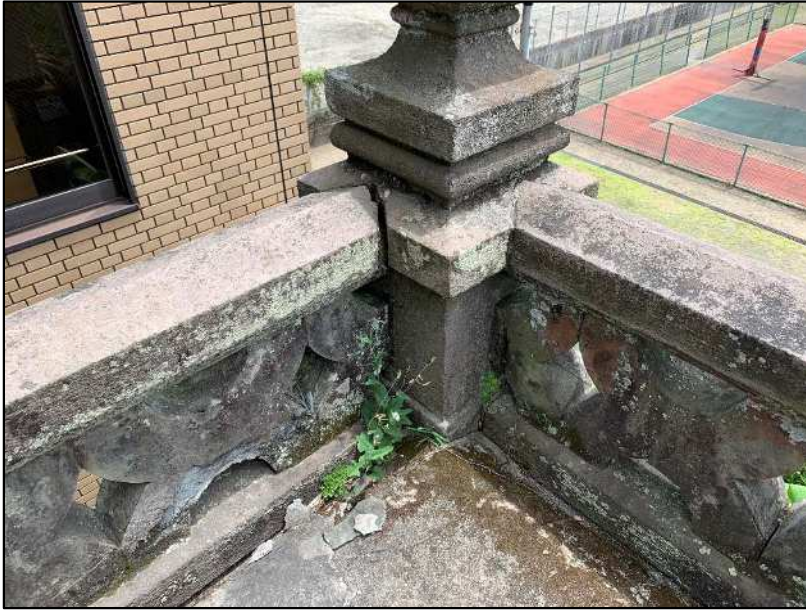
No.: 22
場所: 劣化箇所
内容: 外観

バルコニー部分
手すりずれ

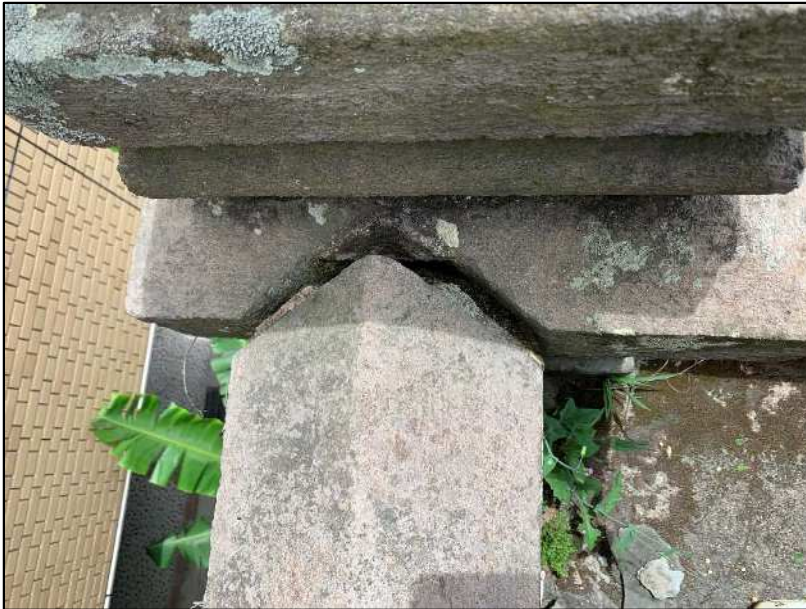
No.: 23
場所: 劣化箇所
内容: 外観

バルコニー部分
手すりずれ

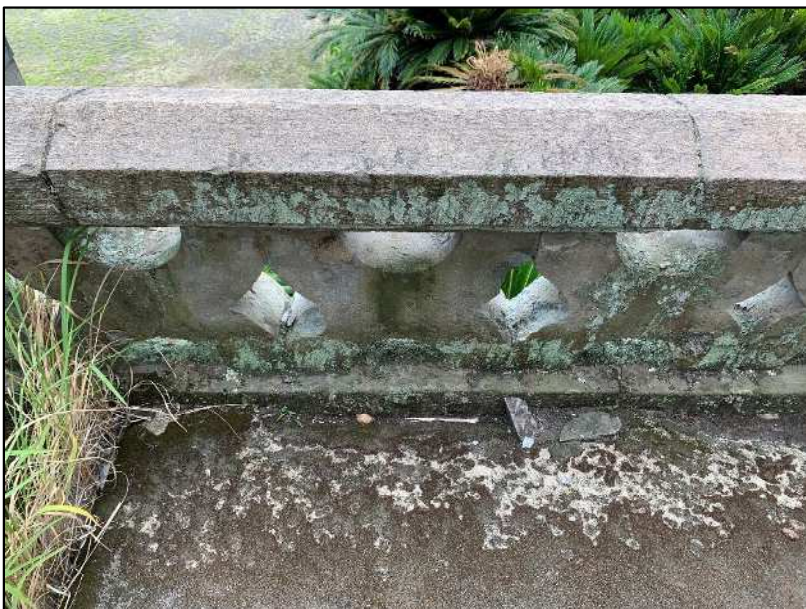
No.: 24
場所: 劣化箇所
内容: 外観

バルコニー部分
隙間が発生した箇所に植物

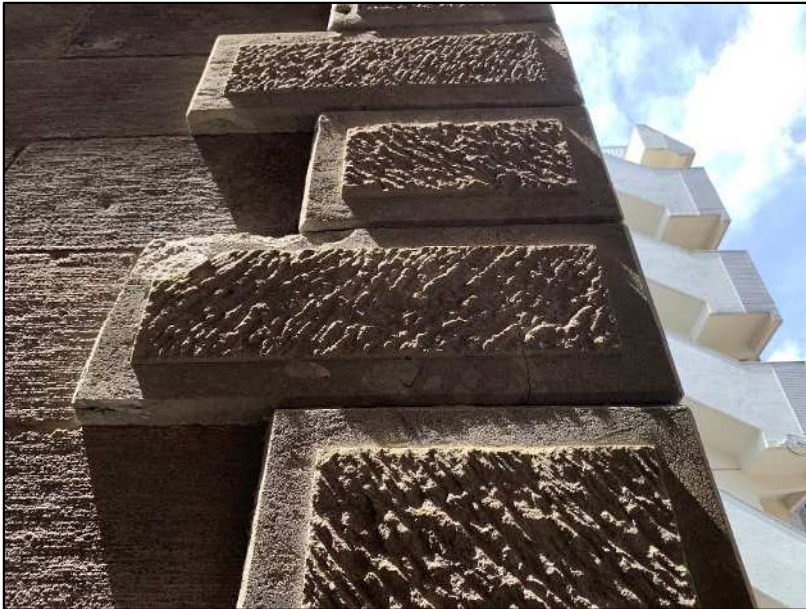
No. 26
場所: 劣化個所
内容: 外観

隅角部石材
風化が進行

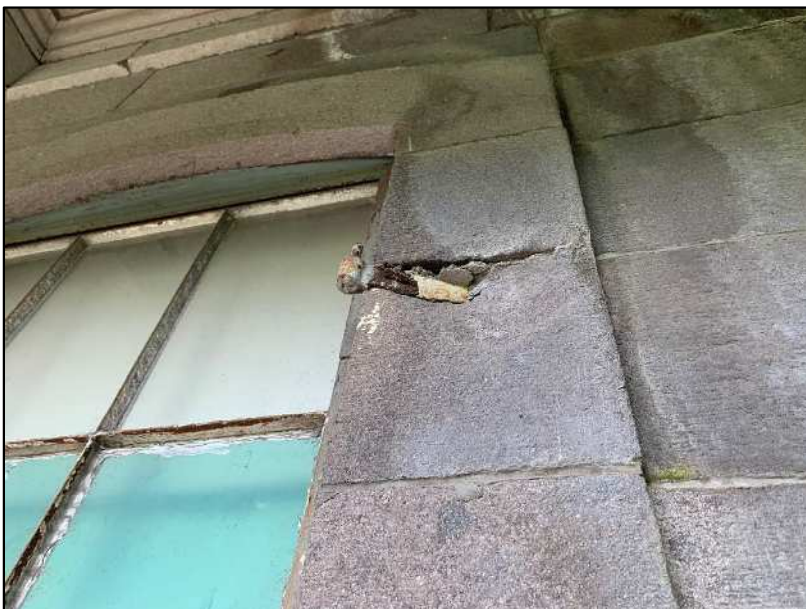
No. 27
場所: 劣化個所
内容: 外観

雨戸痕跡
石材劣化

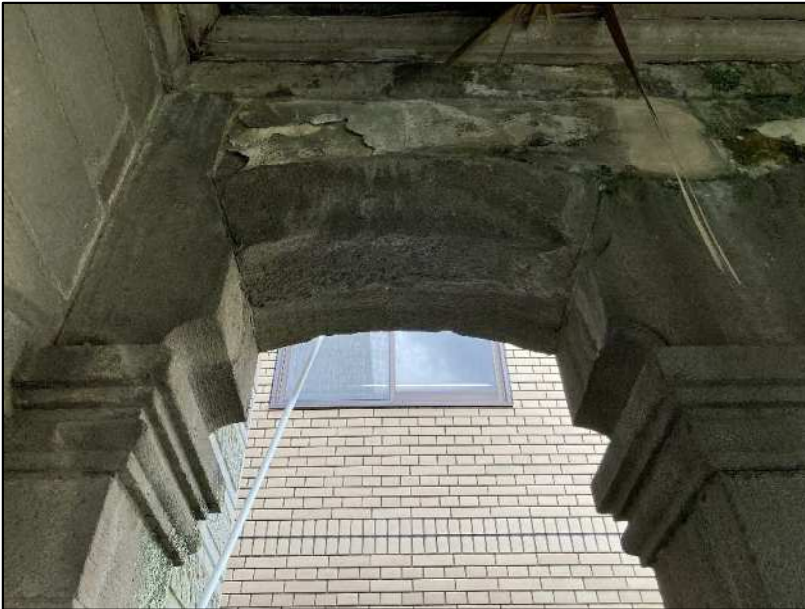
No.: 29
場所: 劣化箇所
内容: 外観

雨水侵入痕跡

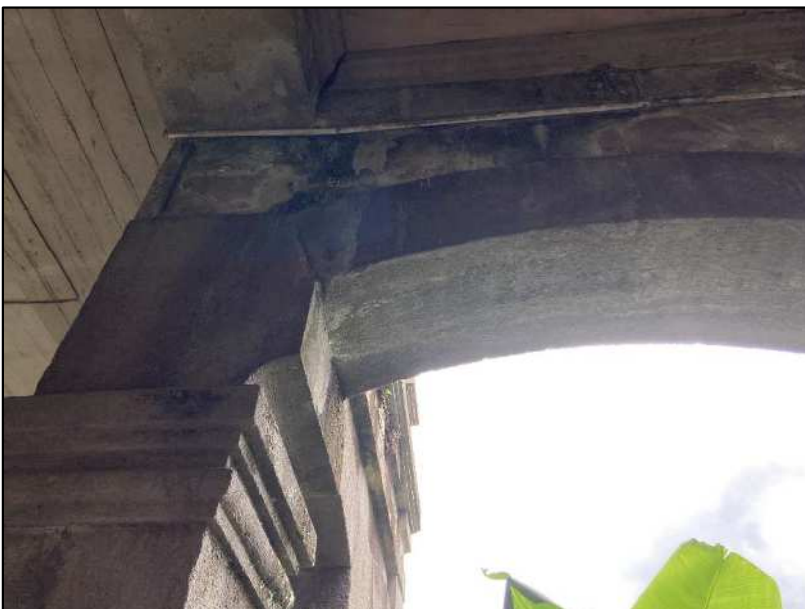
No.: 30
場所: 劣化箇所
内容: 外観

雨水侵入痕跡

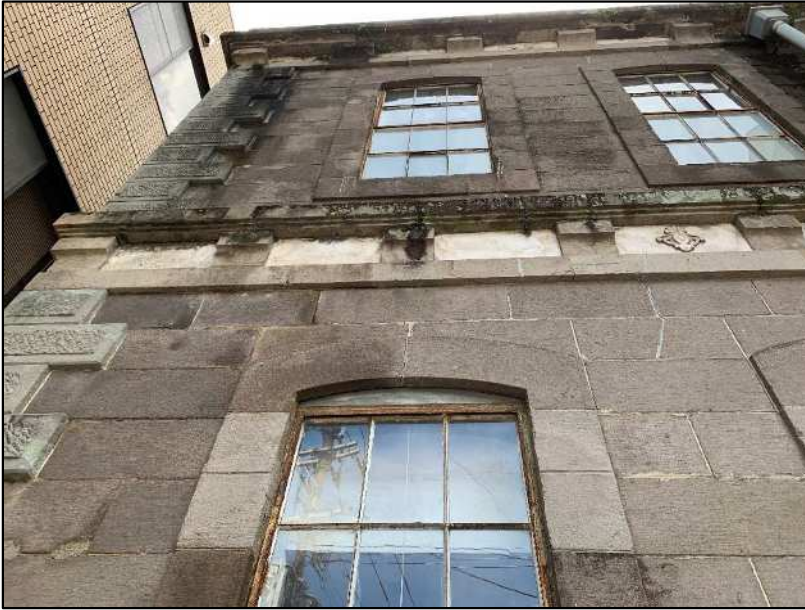
No.: 31
場所: 劣化箇所
内容: 外観

北東部
雨水の侵入が著しい箇所
ガラス破損

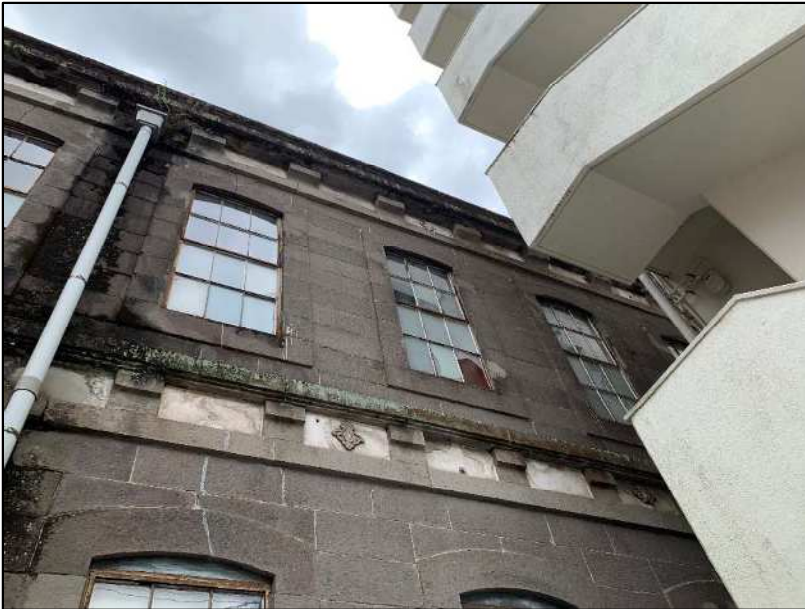
No.: 32
場所: 劣化箇所
内容: 外観

北東部
雨水の侵入が著しい箇所
ガラス破損

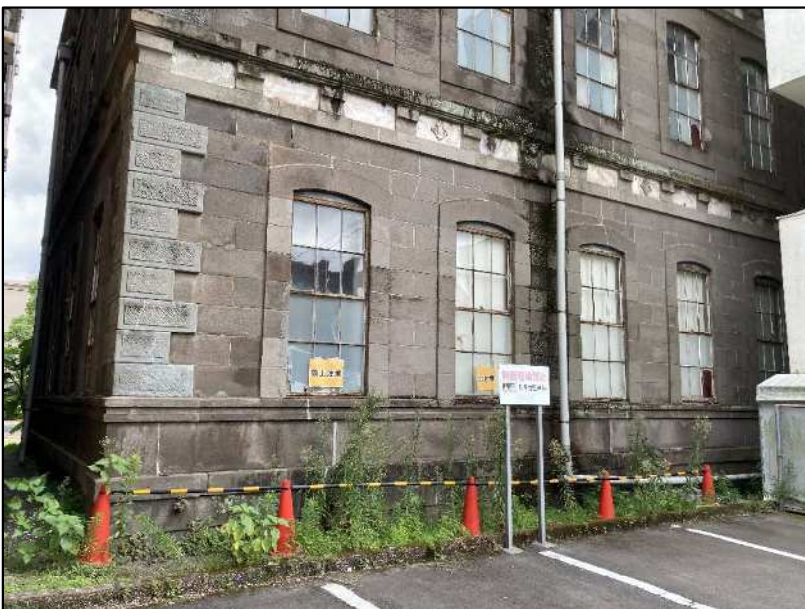
No.: 33
場所: 劣化箇所
内容: 外観

北東部
雨水の侵入が著しい箇所
ガラス破損

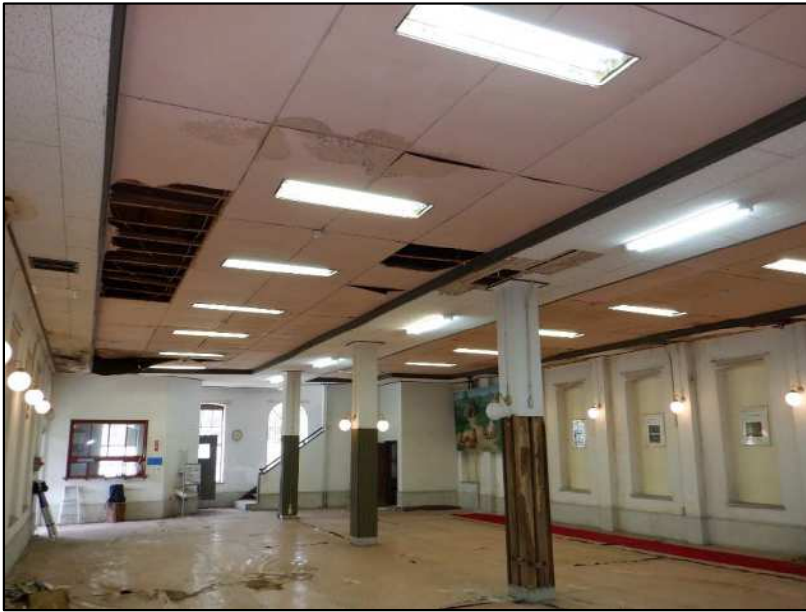
No.: 34
場所: 劣化個所
内容: 内観

雨水侵入

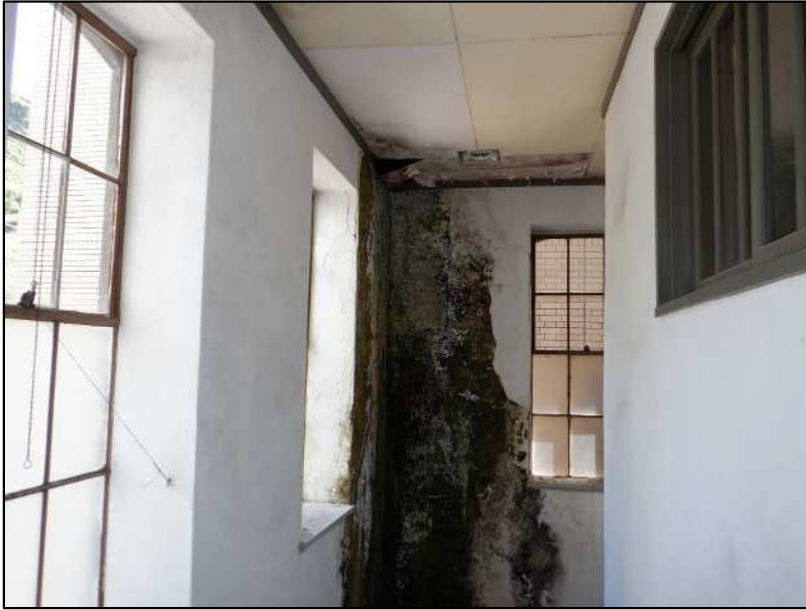
No.: 37
場所: 劣化個所
内容: 内観

雨水侵入
北東部

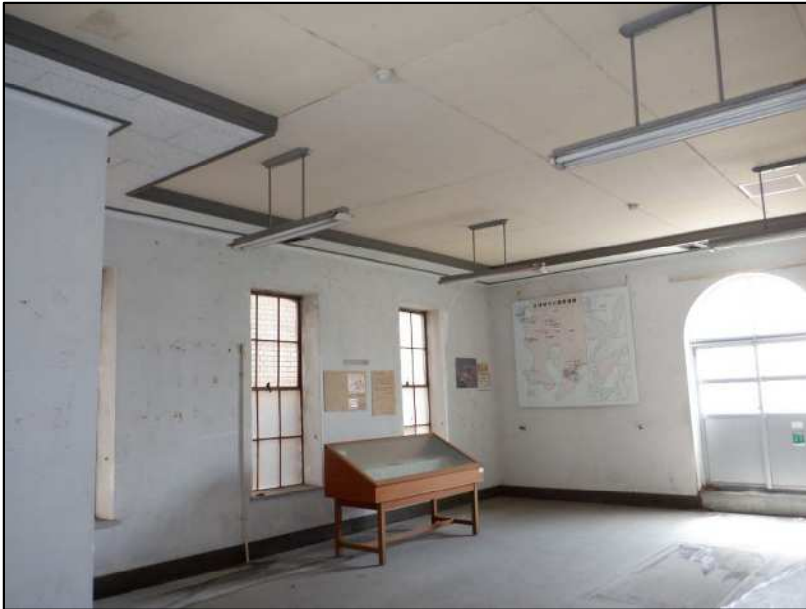
No.: 38
場所: 劣化個所
内容: 内観

2F室内
床のたわみが大きい
※床たわみは雨水侵入による
腐朽および蟻害によるものと推
定され、現況では30mm程度の
不陸を生じている。

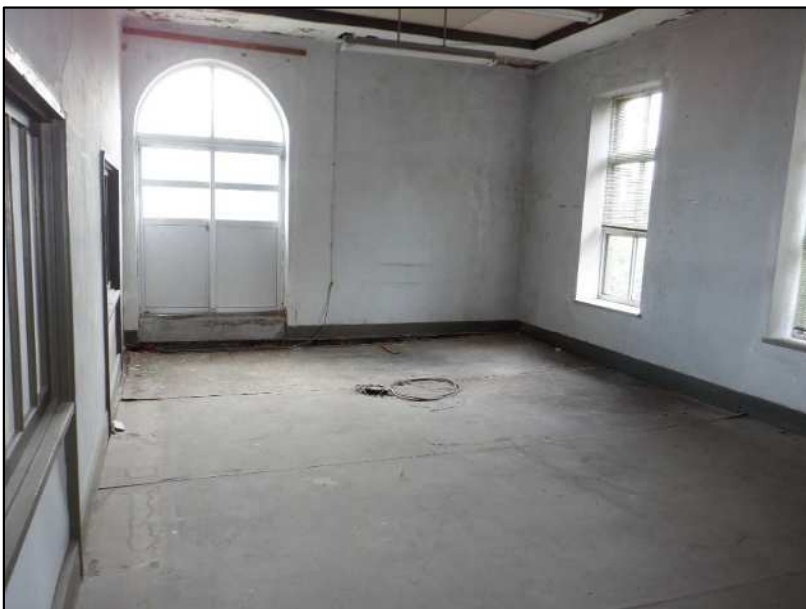
No.: 39
場所: 劣化個所
内容: 内観

2F室内
床のたわみが大きい

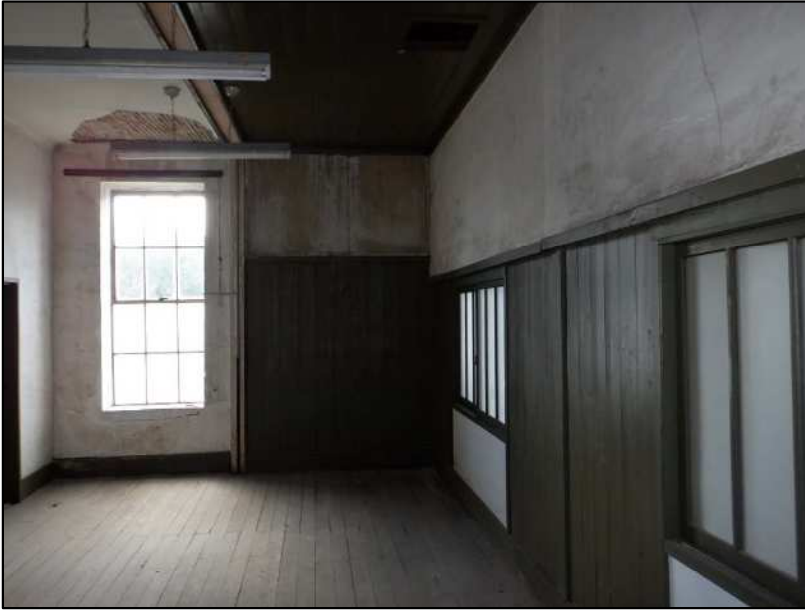
No.: 40
場所: 劣化個所
内容: 内観

雨水侵入

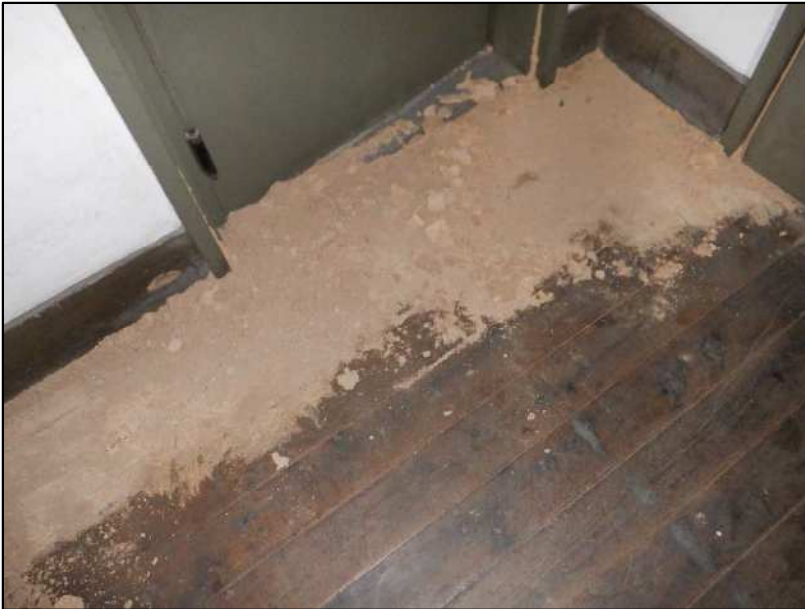
No.: 41
場所: 劣化個所
内容: 内観

2F室内
床の蟻害、腐朽

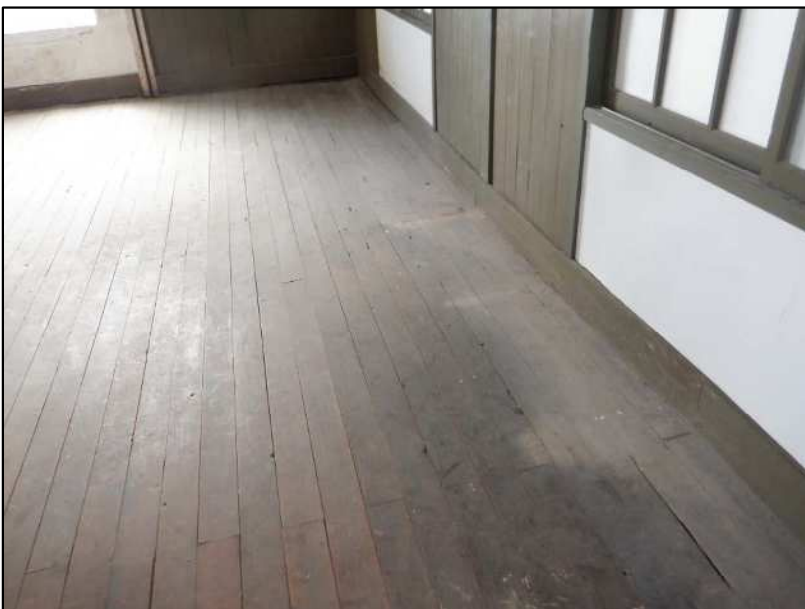
No.: 42
場所: 劣化個所
内容: 内観

2F室内
床のたわみ大きい

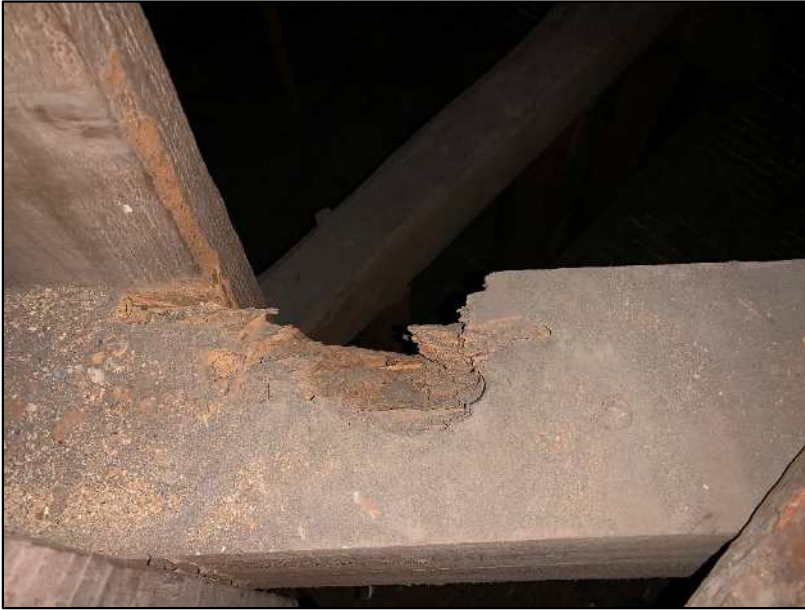
No.: 49
場所: 劣化個所
内容: 小屋組み

腐朽

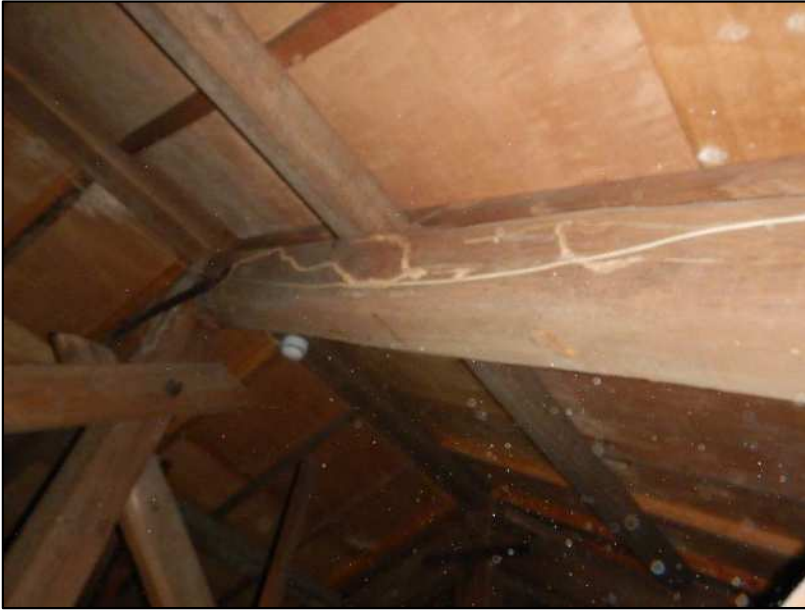
No. 52
場所: 劣化個所
内容: 小屋組み

蟻道

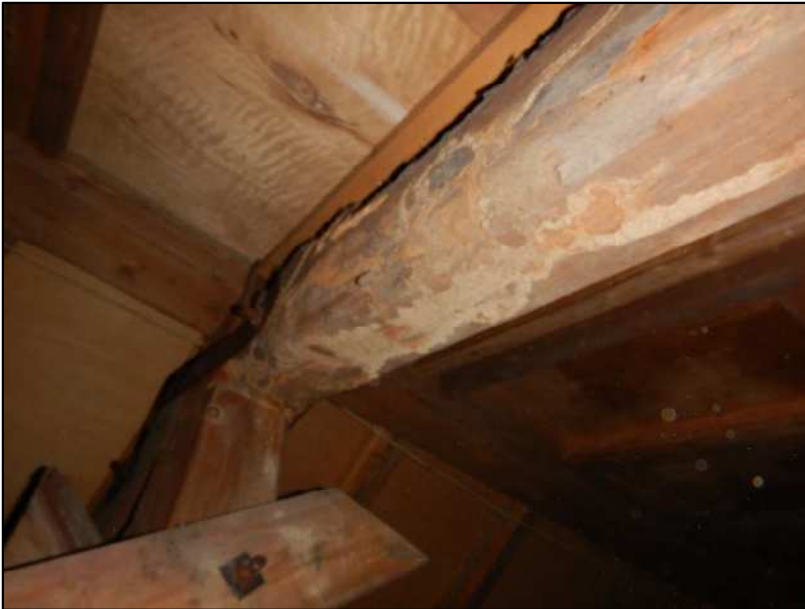
No. 53
場所: 劣化個所
内容: 小屋組み

蟻道

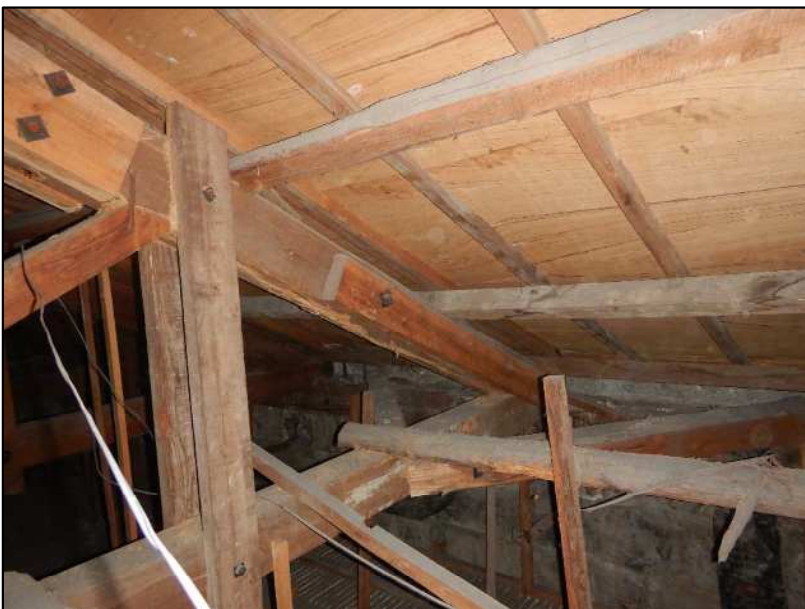
No. 54
場所: 劣化個所
内容: 小屋組み

蟻害発生個所を
ハサミ材で補強

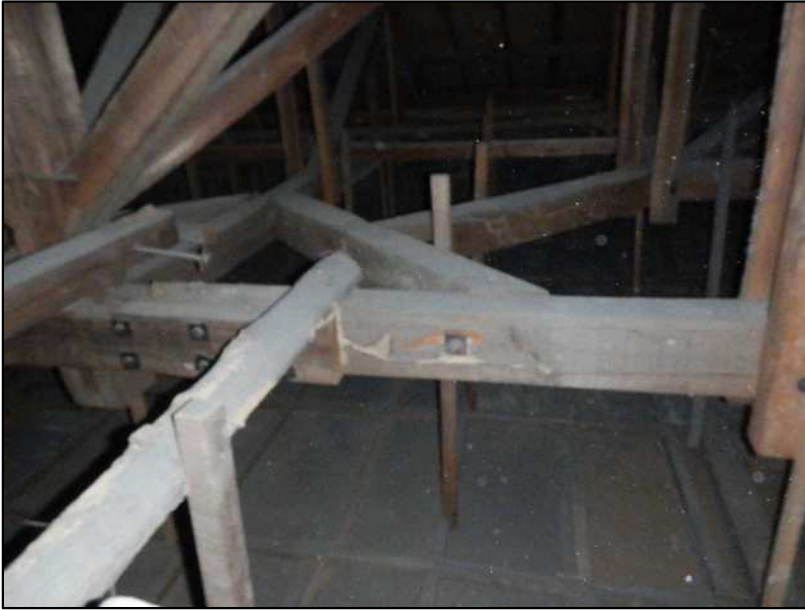
No. 55
場所: 劣化個所
内容: 小屋組み

蟻道

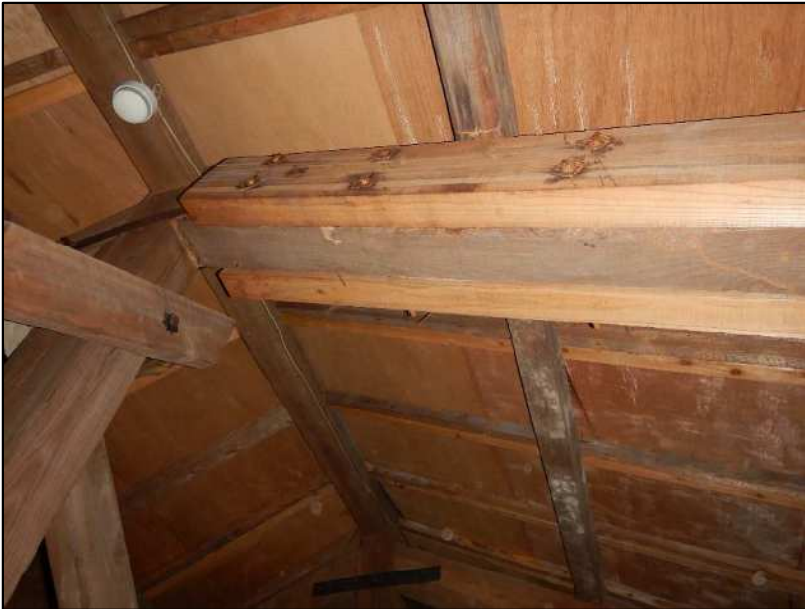
No. 56
場所: 劣化個所
内容: 小屋組み

蟻害発生個所を
ハサミ材で補強

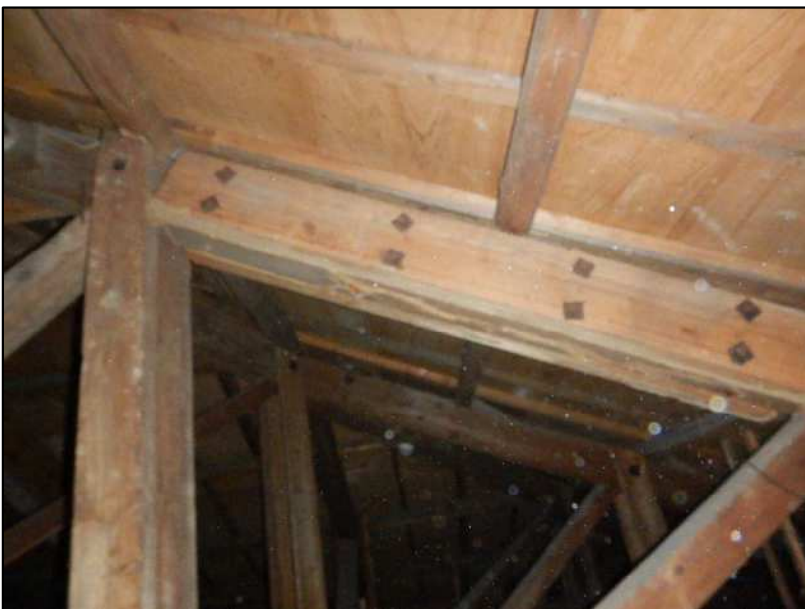
No. 57
場所: 劣化個所
内容: 小屋組み

蟻害発生個所を
ハサミ材で補強

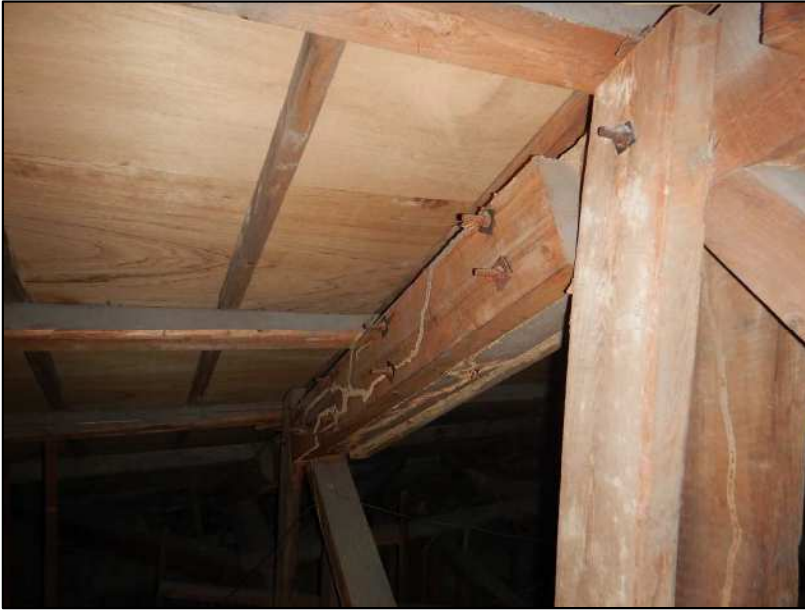
No. 58
場所: 劣化個所
内容: 小屋組み

蟻道

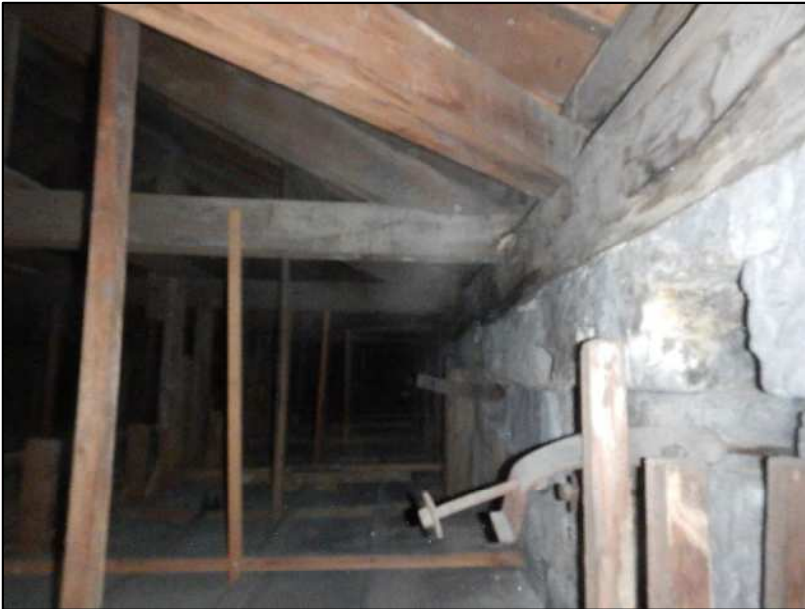
No. 59
場所: 劣化個所
内容: 小屋組み

軒桁
白化

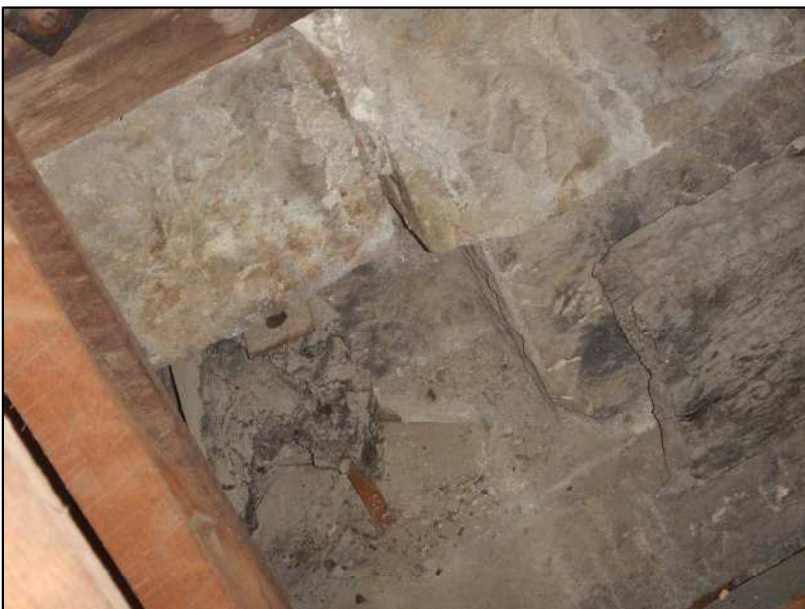
No. 60
場所: 劣化個所
内容: 小屋組み

軒桁
白化

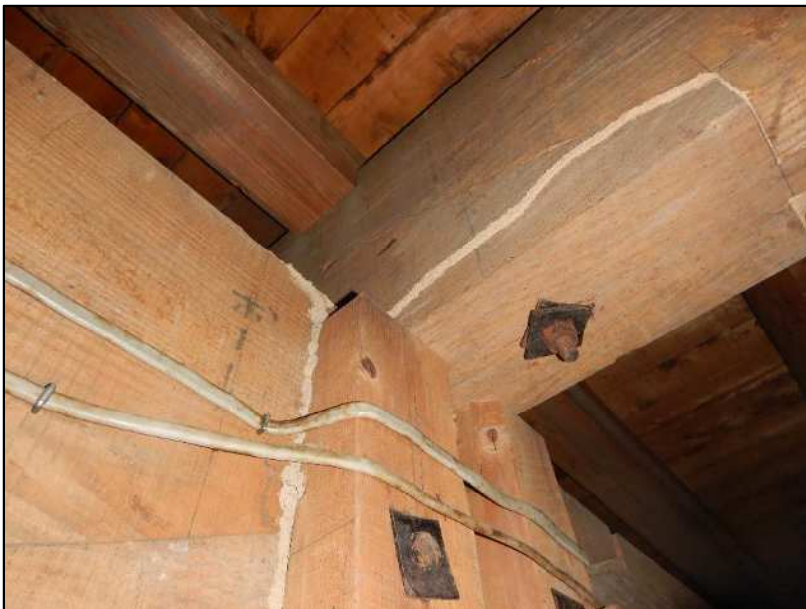
No.: 62
場所: 劣化個所
内容: 2F床組み

蟻道

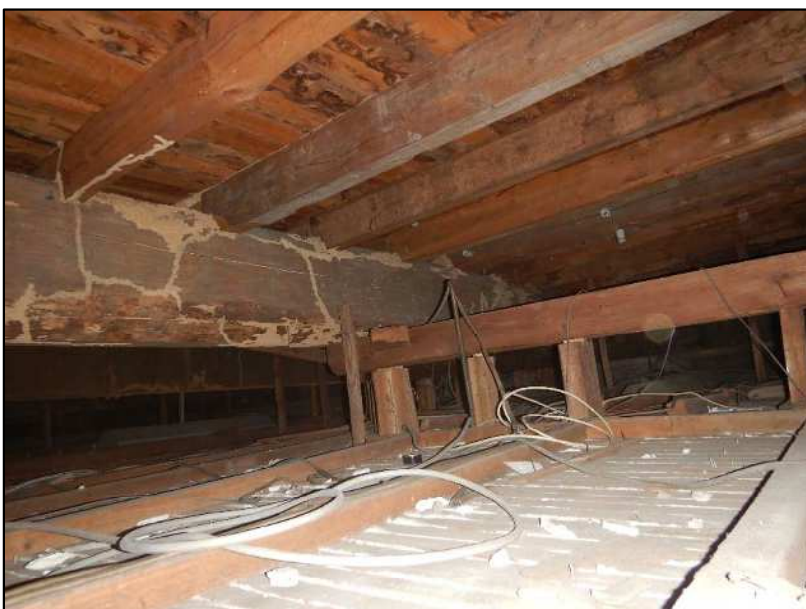
No.: 63
場所: 劣化個所
内容: 2F床組み

蟻道

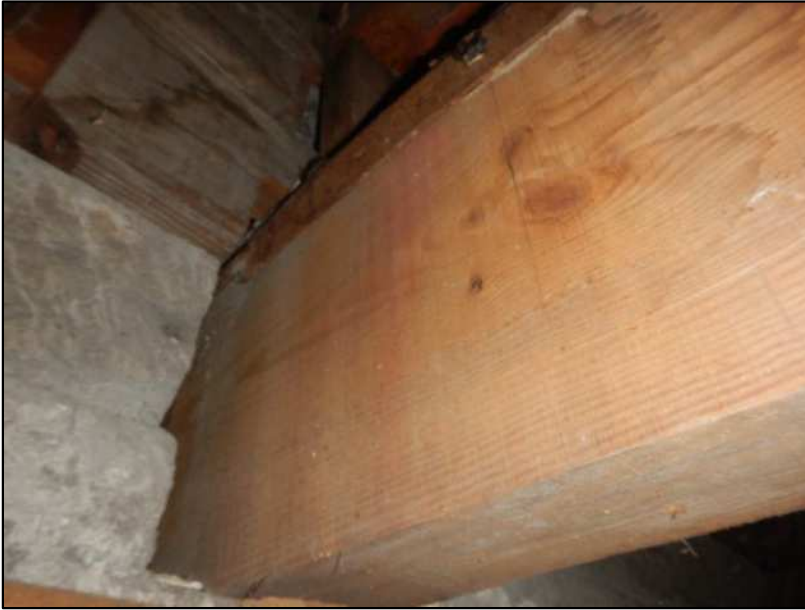
No.: 64
場所: 劣化個所
内容: 2F床組み

床梁、外壁取り合い
※現状床組みは戦後の後補によるもの
建設当初は羽子板ボルトを用いて壁体に固定されていたようであるが、現在は石材の欠き込みに木梁が据えられているものの状態

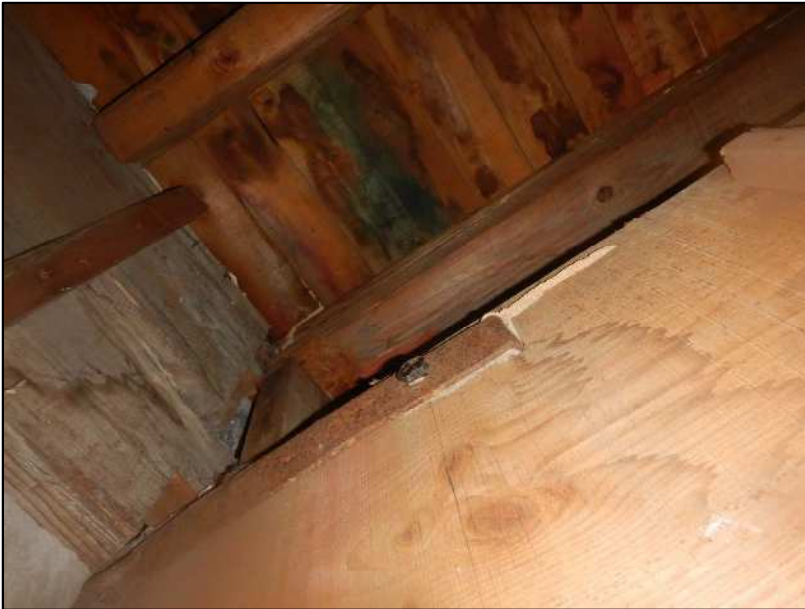
No.: 65
場所: 劣化個所
内容: 2F床組み

白化
