Reconstruction of the Goromon Gate and Drainage Ditch

樓門和排水溝的整建

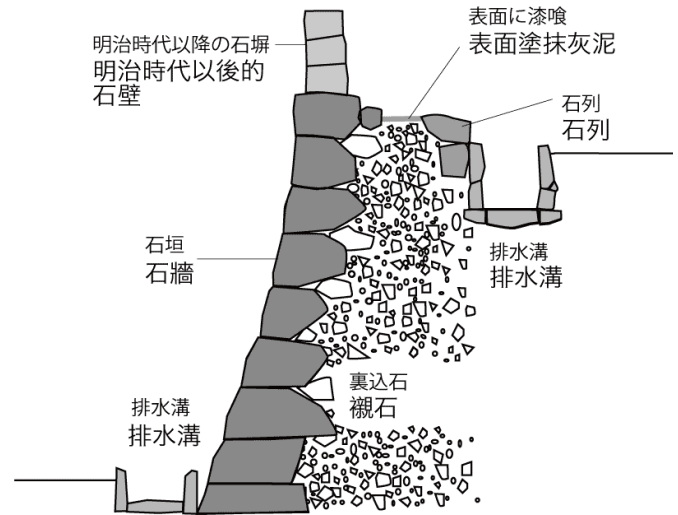
透過平成 28(2016) 年度的發掘調查，此處被確認有沿著石牆挖掘的排水溝。石牆的背面裡，填充了具有排水功能的襯石，在石牆和石列間的表層上塗抹灰泥，為防止漏水頗下了一番功夫。石列的下一層則有石砌的排水溝通過。根據發掘調查的結果，江戶時代的排水溝透過多次的換裝等，進行維護管理，並確認了近代以後於排水溝上安裝土管的痕跡等，就此了解其長時間一直被持續使用的事實。

▲石牆和排水溝模型圖

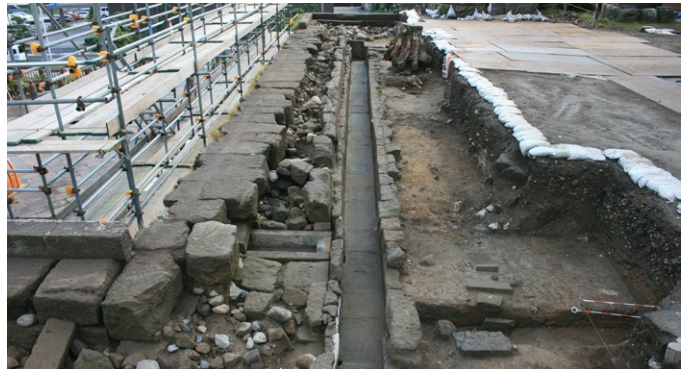
▲被發掘到的排水溝

由於這些都是能了解當時城內狀況的重要遺跡，因此為保護而填埋回去，並為能恢復排水功能，故在被填埋回去的排水溝上面，再設置了仿製的排水溝。

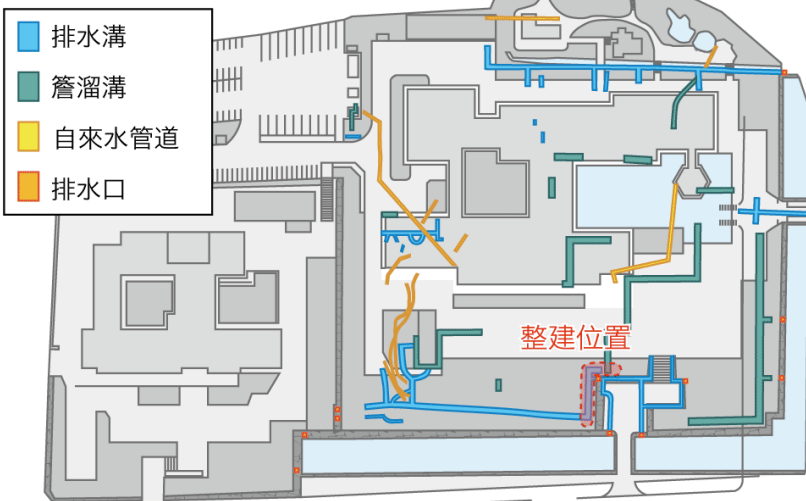
已確認之排水溝等的遺跡位置

▲已確認之排水溝等的遺跡位置
