# 누문과 배수구의 정비

Reconstruction of the Goromon Gate and Drainage Ditch

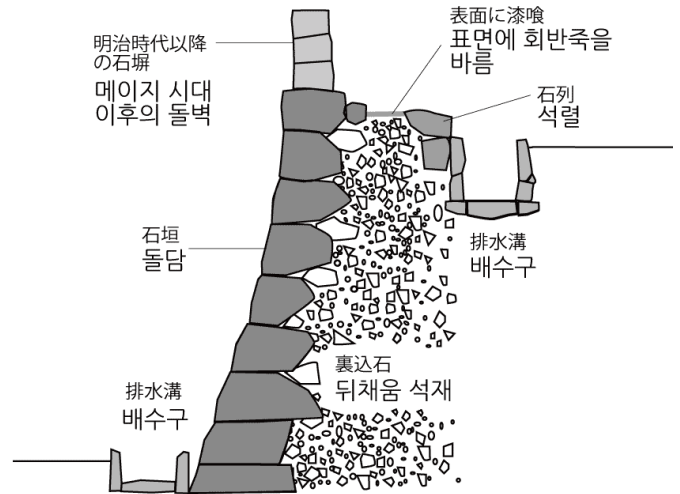
▲ 돌담과 배수구 모식도

여기에서는 헤이세이 28(2016) 년도의 발굴 조사로 돌담을 따른 형태로 배수구가 확인되었습니다. 돌담 뒷면에는 투수성이 좋은 뒤채움 석재가 충전되어 돌담과 석렬 사이의 표면에는 회반죽을 발라 물이 새는 것을 막는 장치가 되어 있었습니다. 석렬의 한 단 아래에는 석조 배수구가 지나고 있습니다. 발굴 조사 결과, 에도 시대의 배수구는 여러 차례에 걸친 교체 등의 유지 관리를 한 것이나 근대 이후 배수구에 토관을 설치한 흔적 등이 확인되어 오랫동안 이용되고 있었던 것을 알 수 있었습니다.

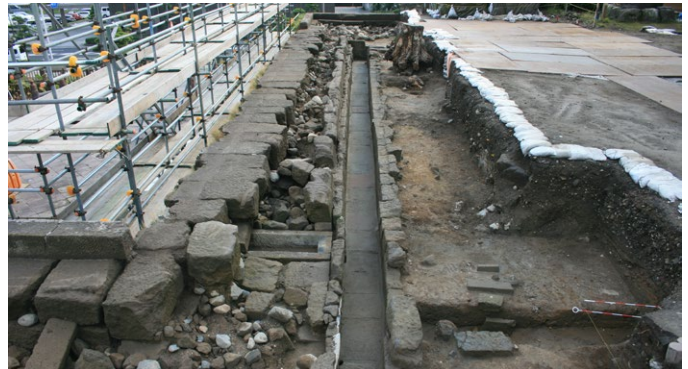
▲ 발굴된 배수구

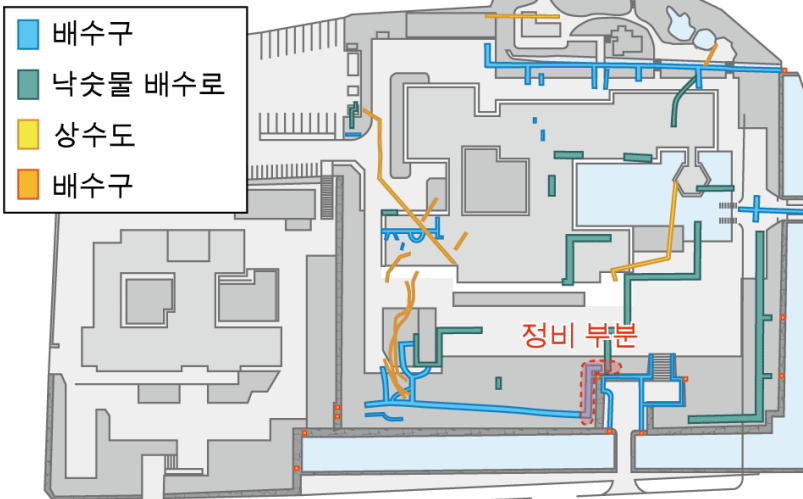
▲ 확인된 배수구 등의 유구 위치
