IV 異常気象の概況

1 異常気象別各地の降雨状況

2 気象概況と出水の状況及び一般被害

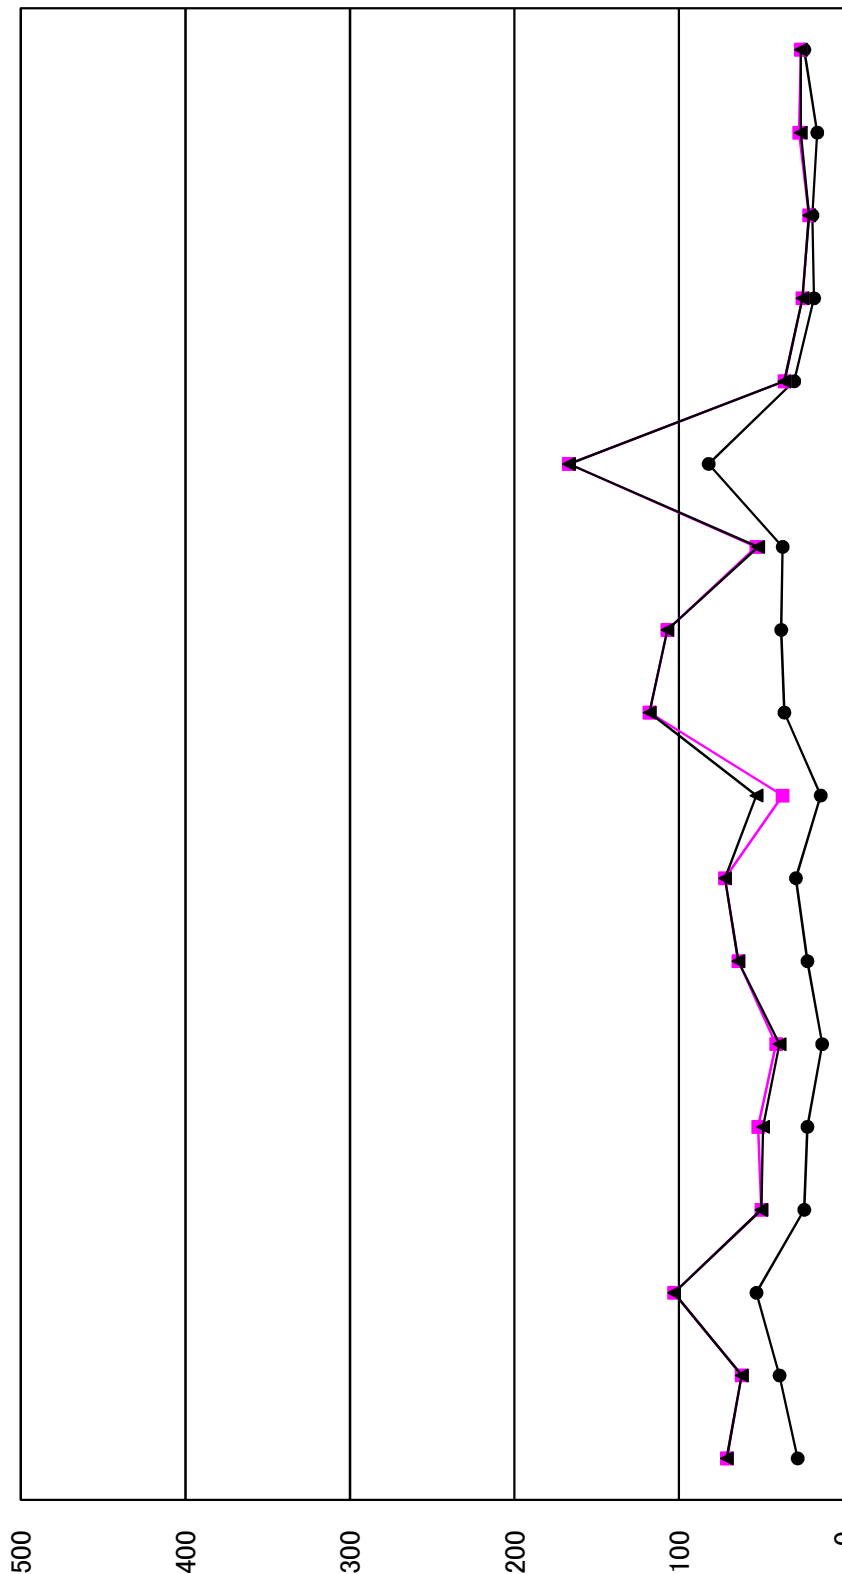
各地の降雨量(19085)

降水量mm

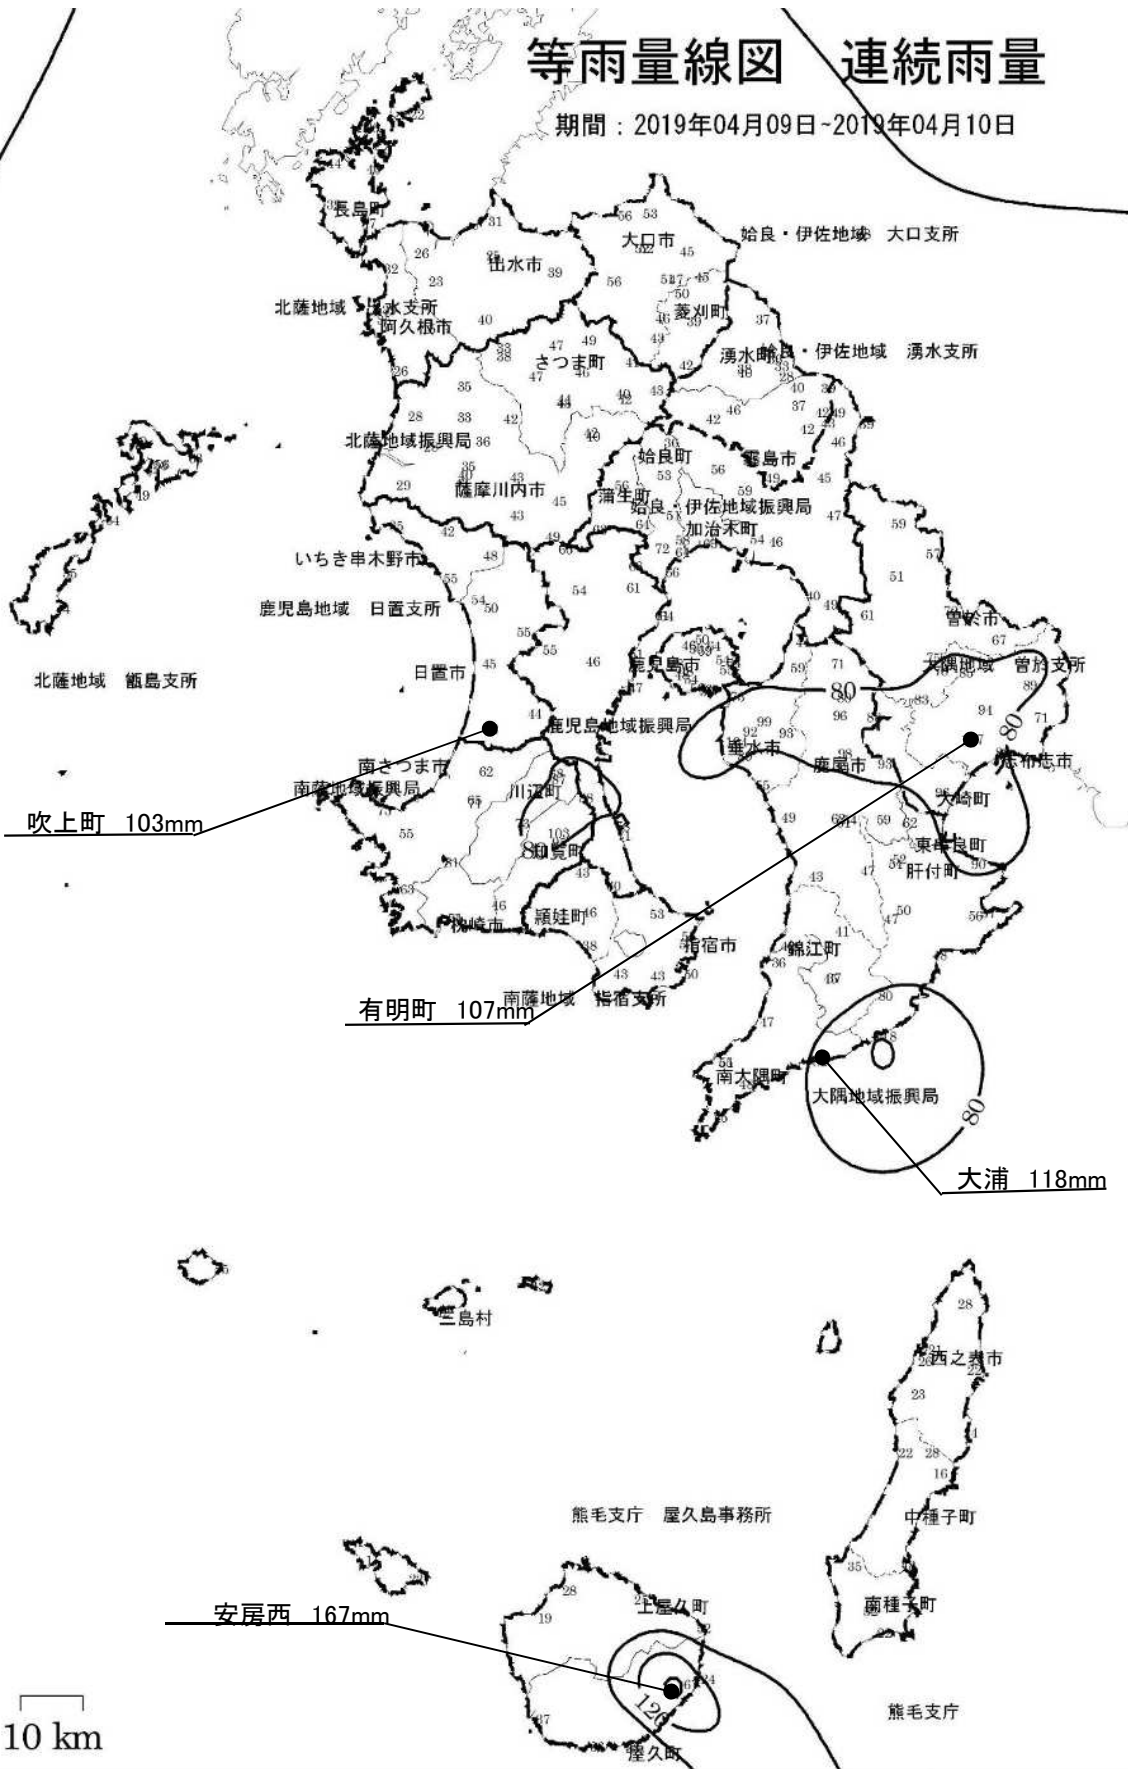
平成31年4月09日～4月10日 (19085)

等雨量線図 連続雨量

期間：2019年04月09日-2019年04月10日

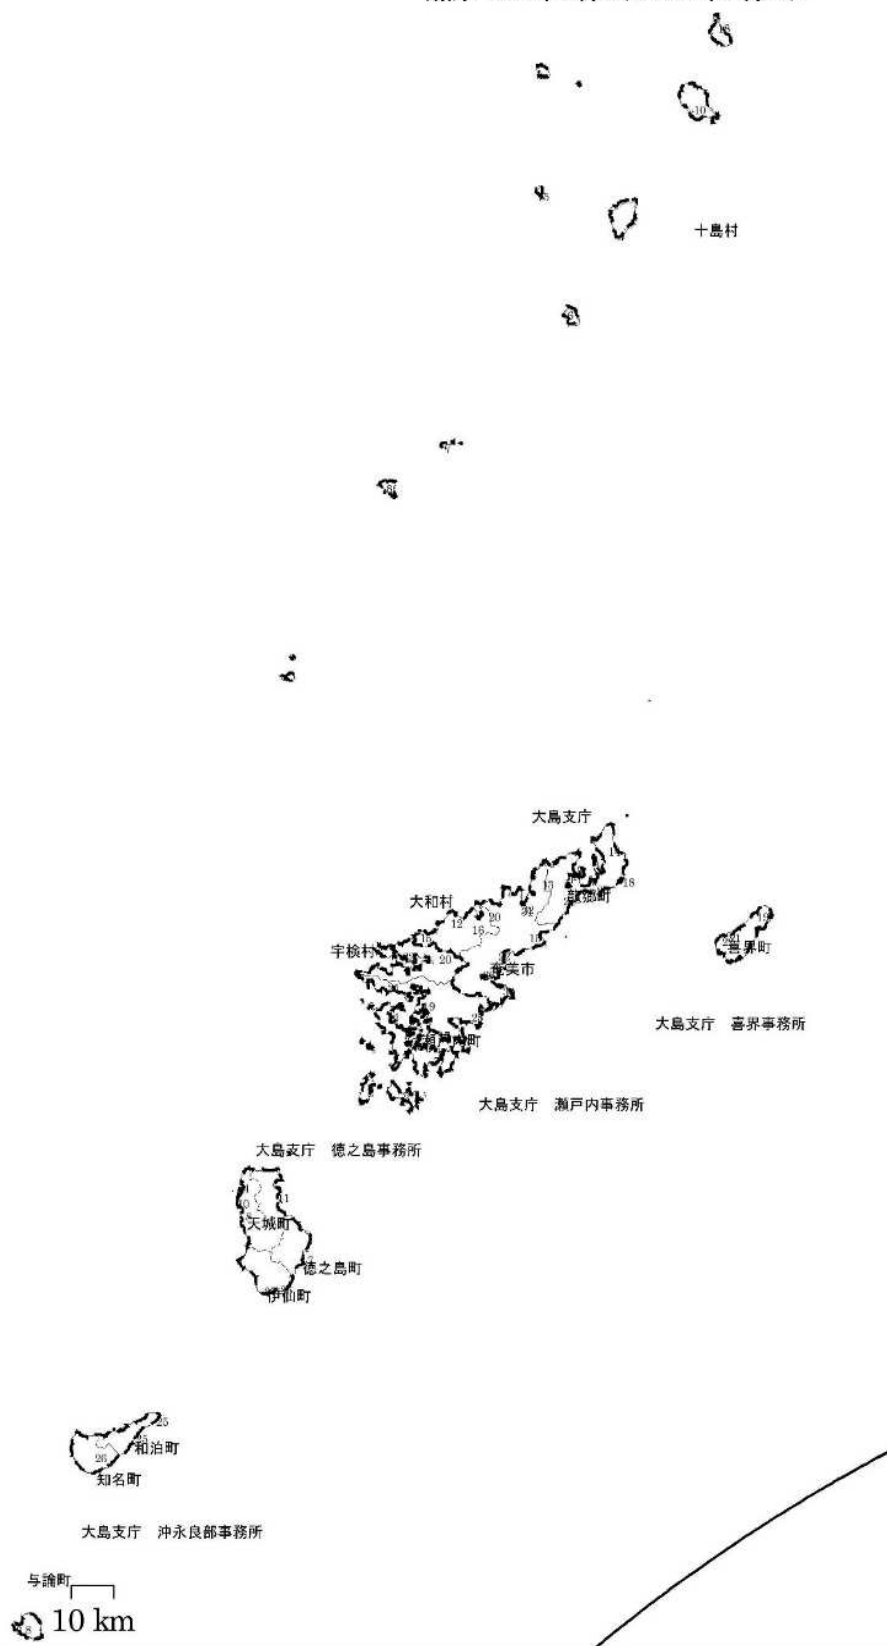
平成31年4月09日～4月10日(19085)

等雨量線図 連続雨量

期間：2019年04月09日-2019年04月10日

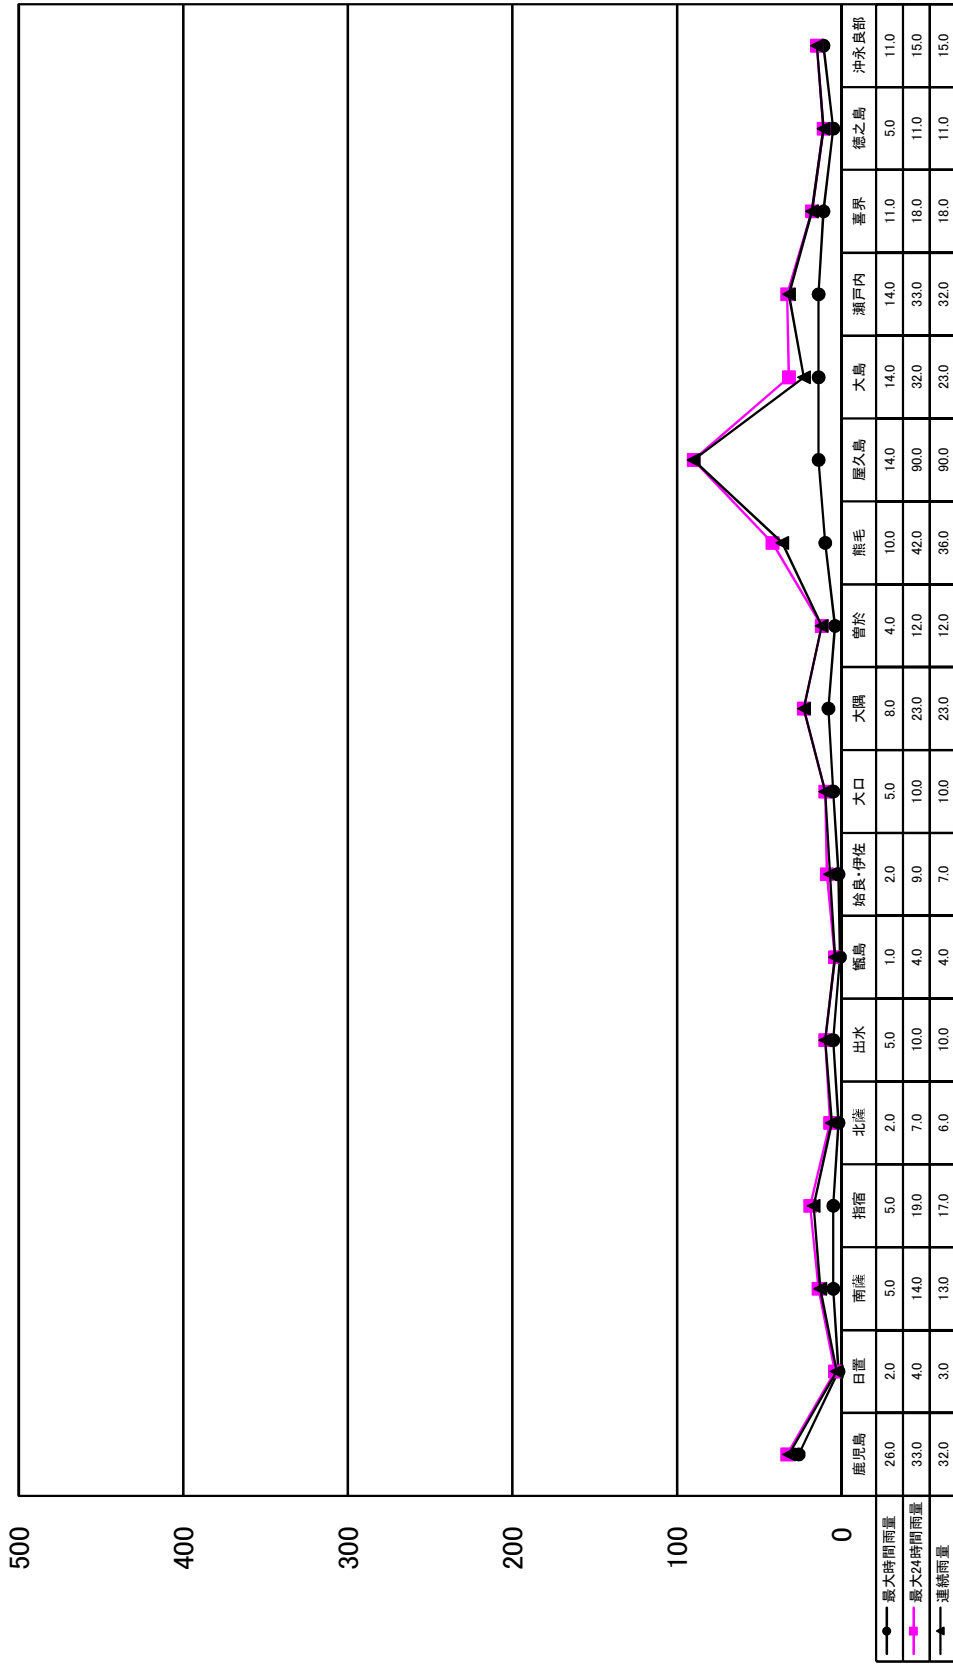
各地の降雨量(1909)

降水量mm

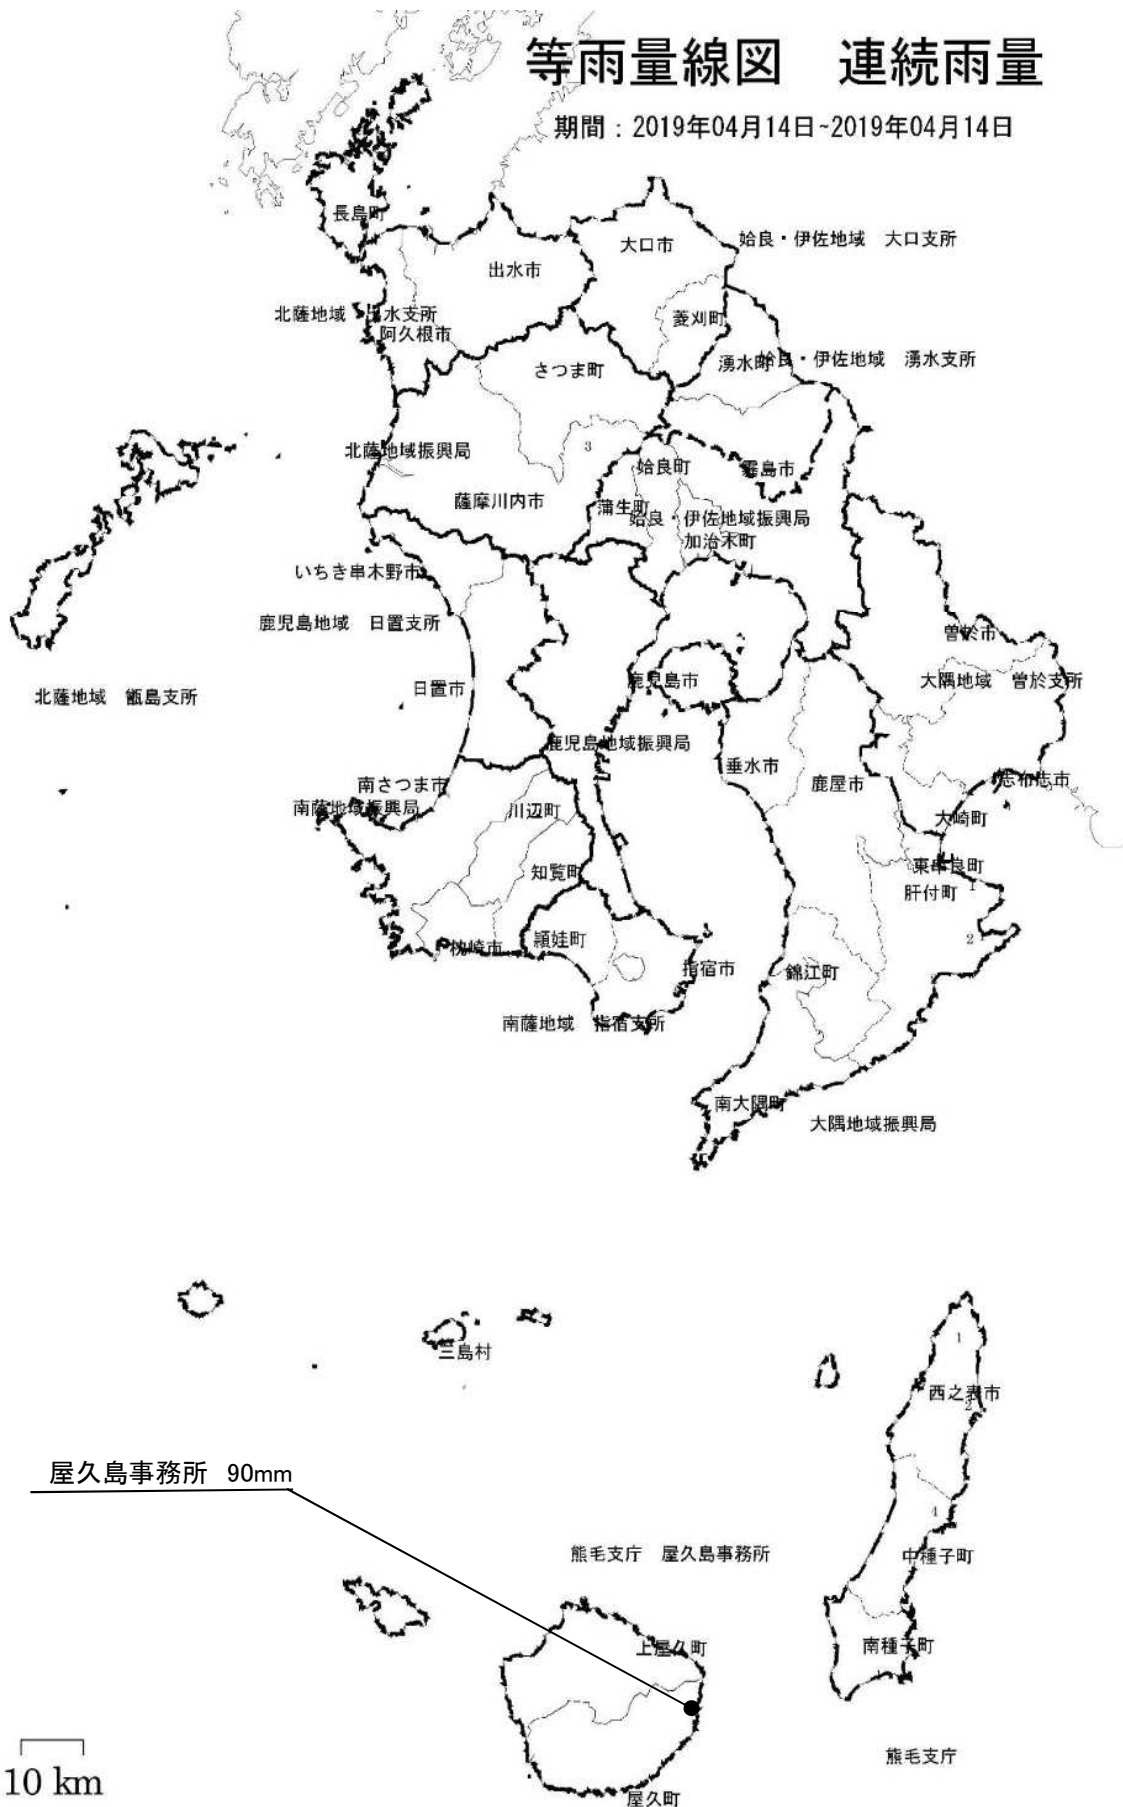
平成31年4月14日～4月14日 (1990)

等雨量線図 連続雨量

期間：2019年04月14日～2019年04月14日

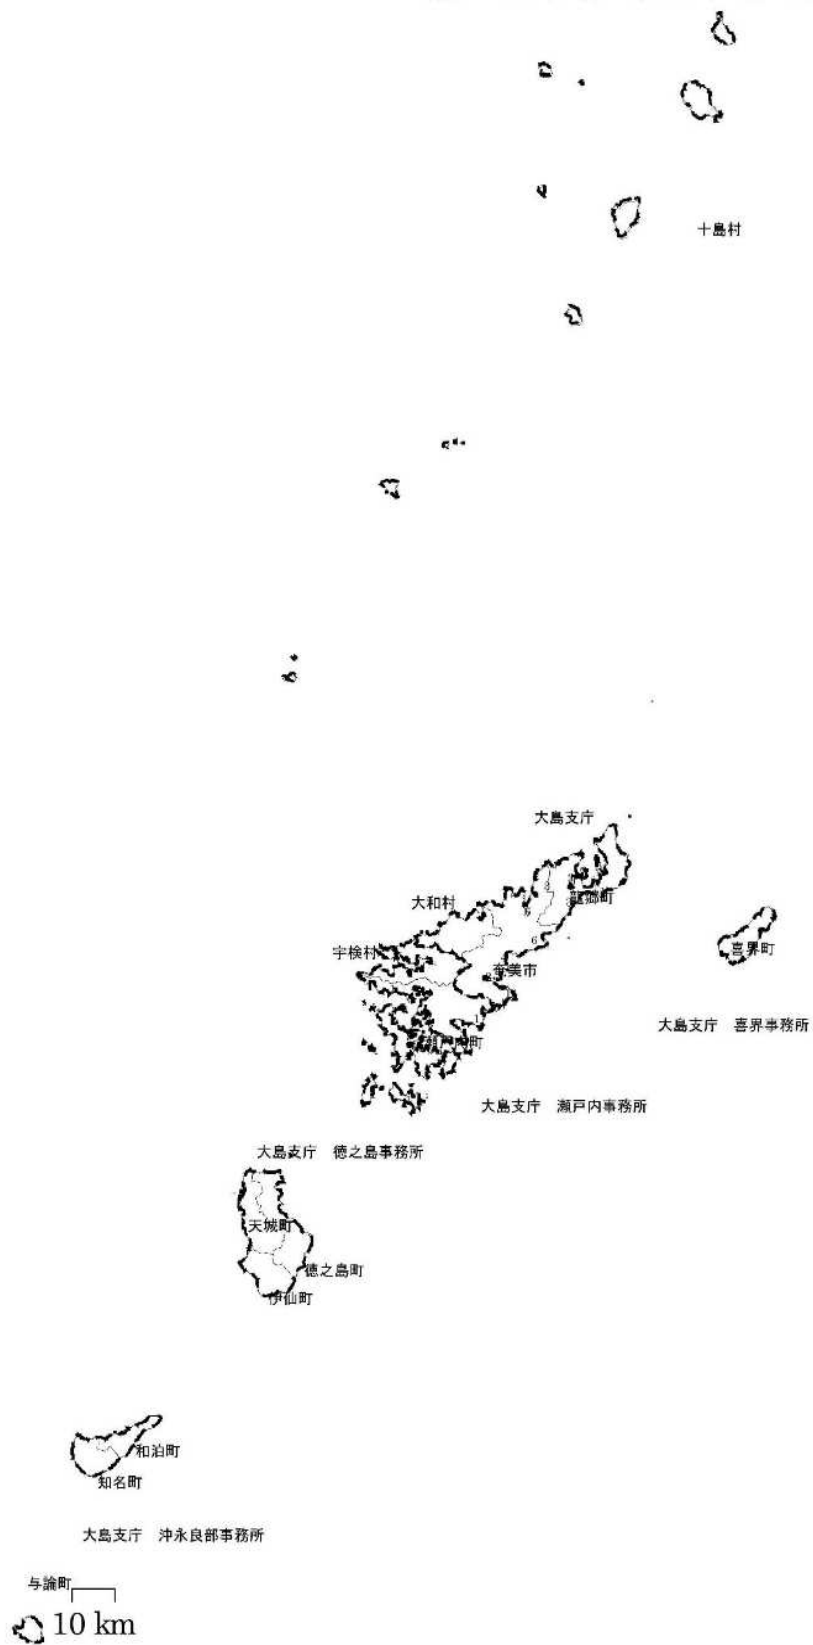
平成31年4月14日～4月14日(1909)

等雨量線図 連続雨量

期間：2019年04月14日～2019年04月14日

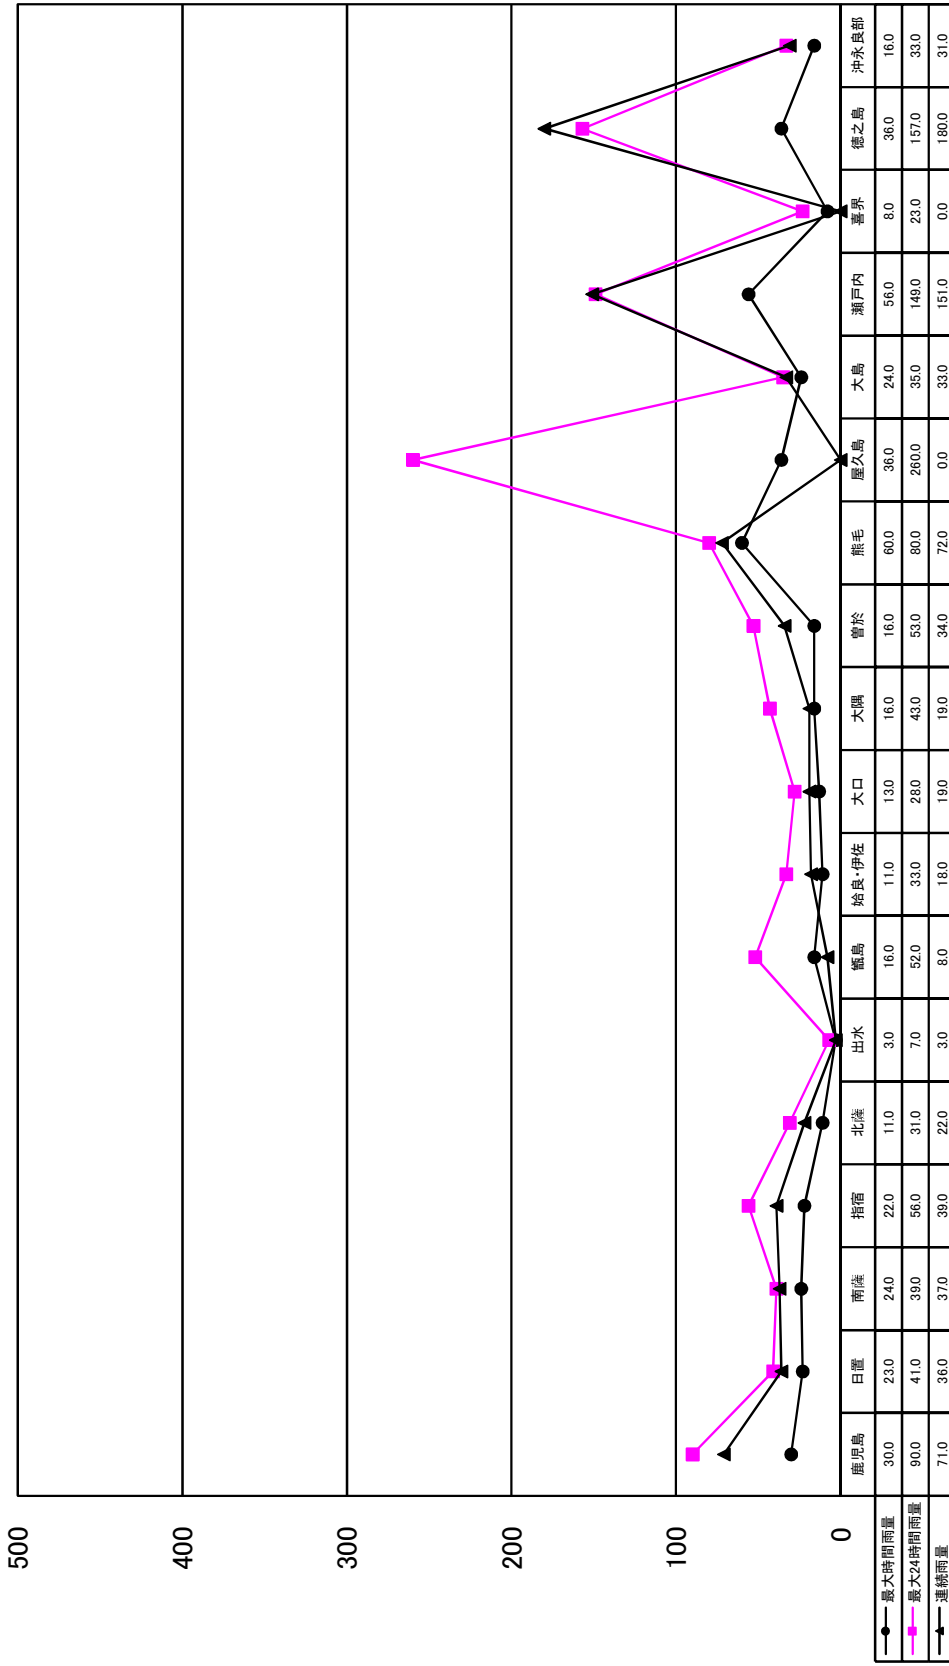
各地の降雨量(19100)

降水量mm

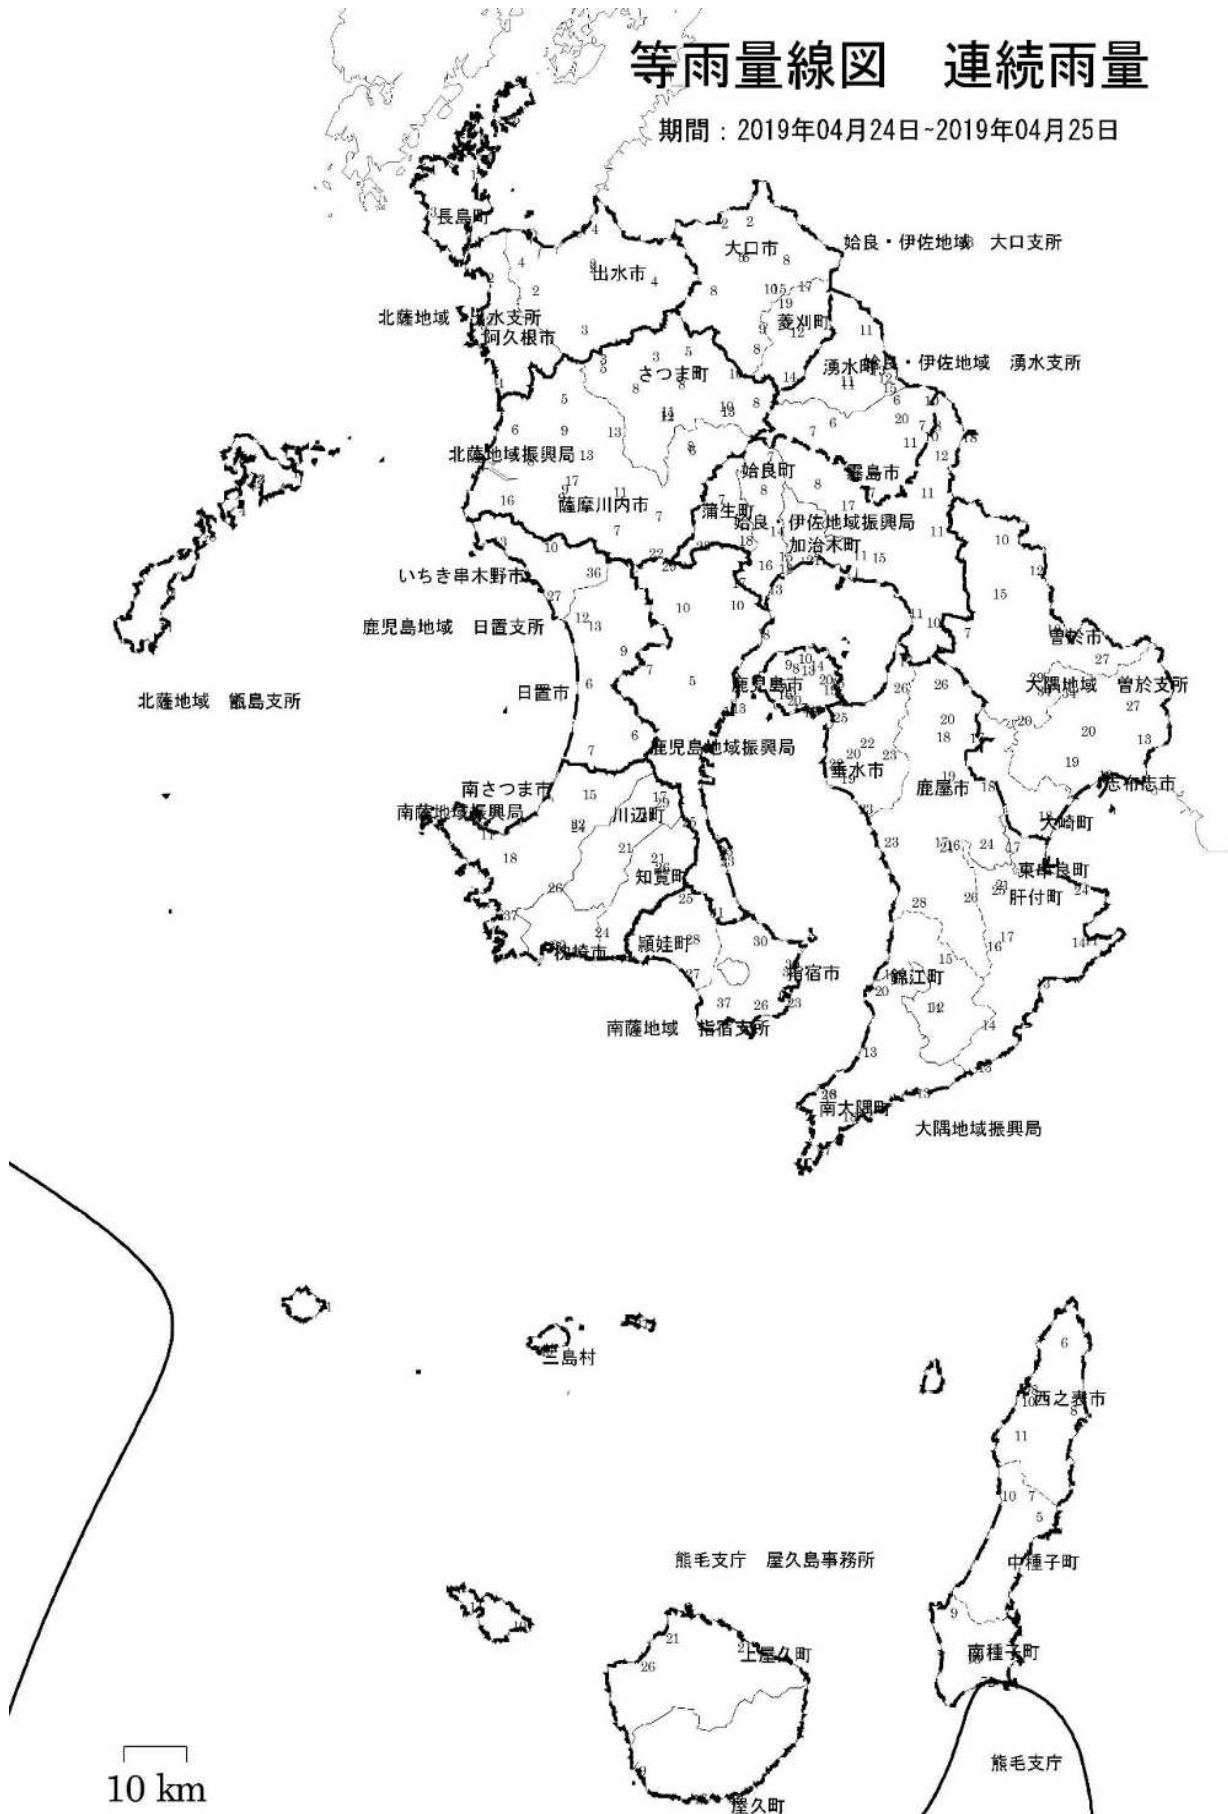
平成31年4月24日～4月25日 (19100)

等雨量線図 連続雨量

期間：2019年04月24日-2019年04月25日

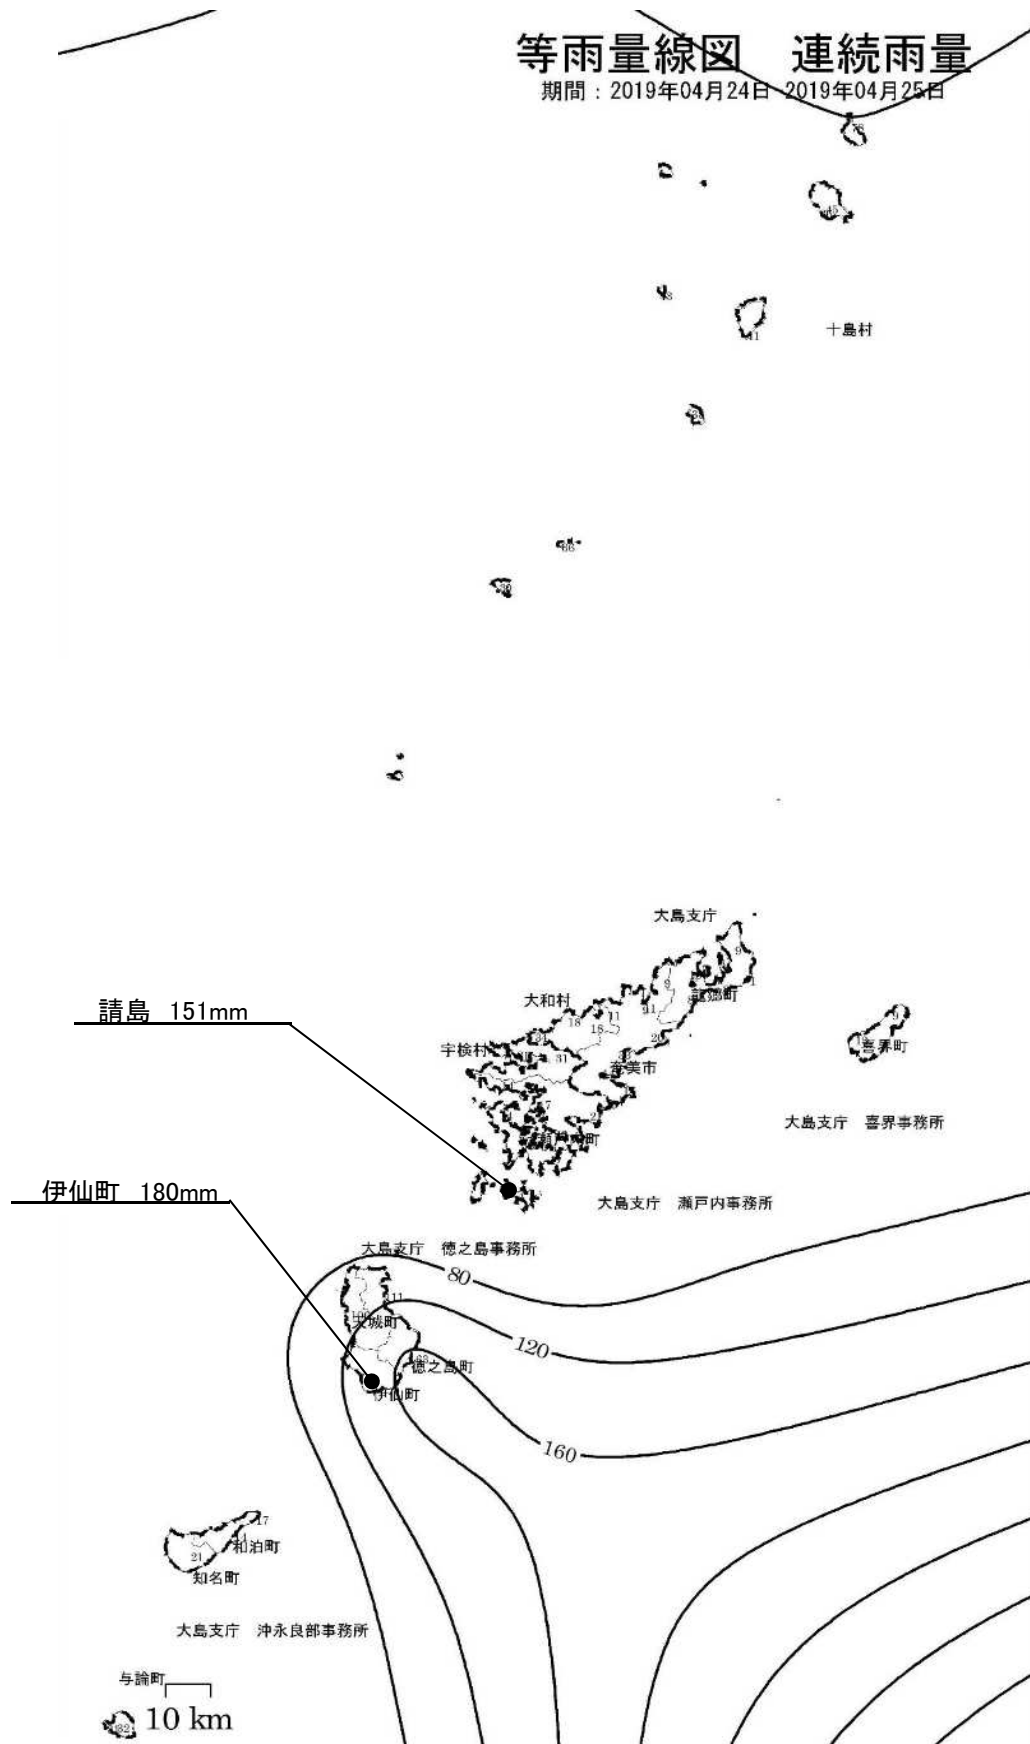
平成31年4月24日～4月25日 (19100)

等雨量線図 連続雨量

期間：2019年04月24日～2019年04月25日

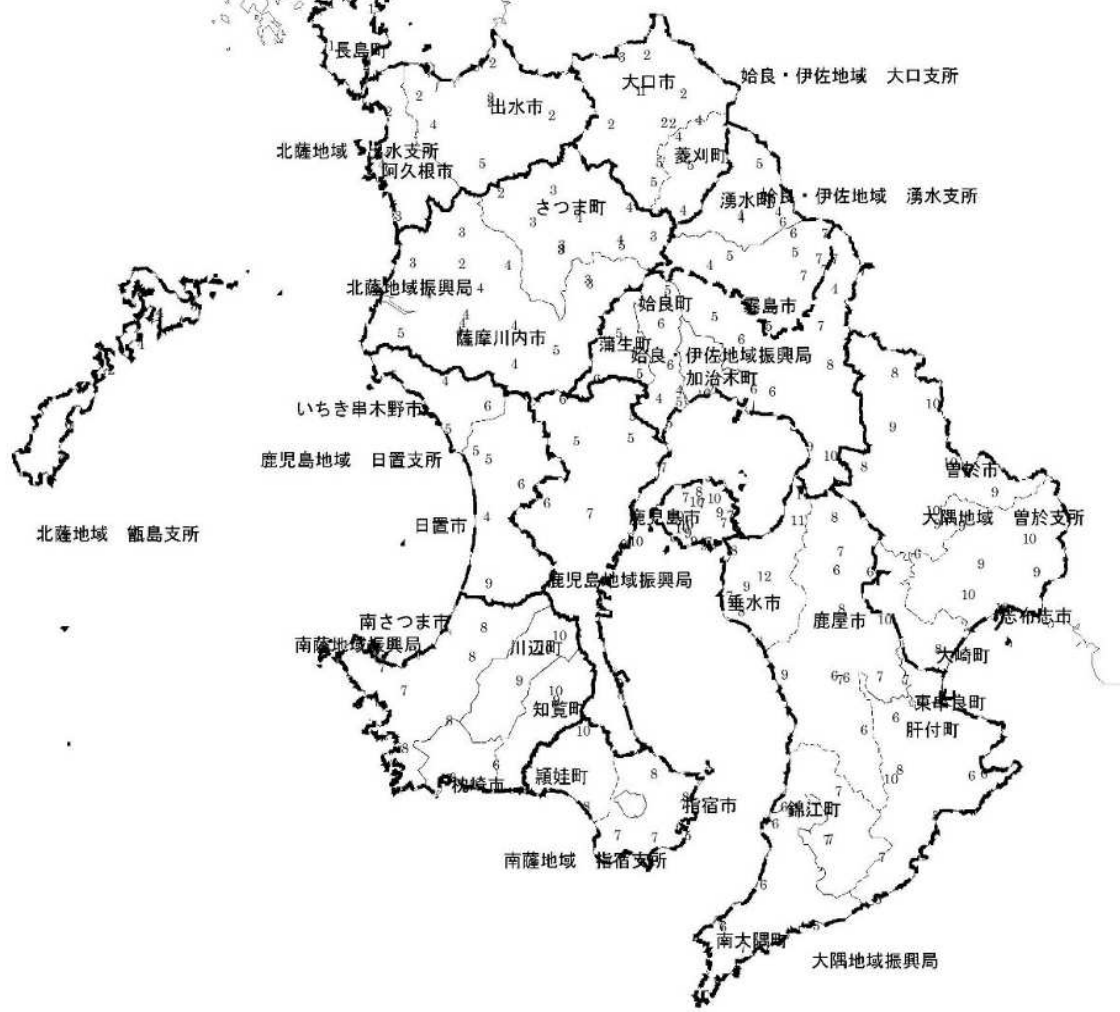
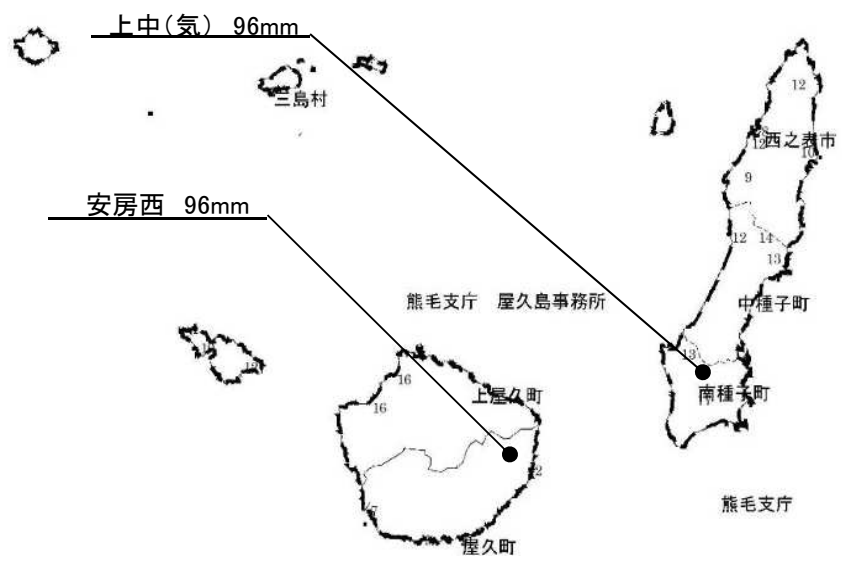
令和元年5月1日～令和元年5月1日(19105)

等雨量線図 連続雨量

期間：2019年05月01日-2019年05月01日

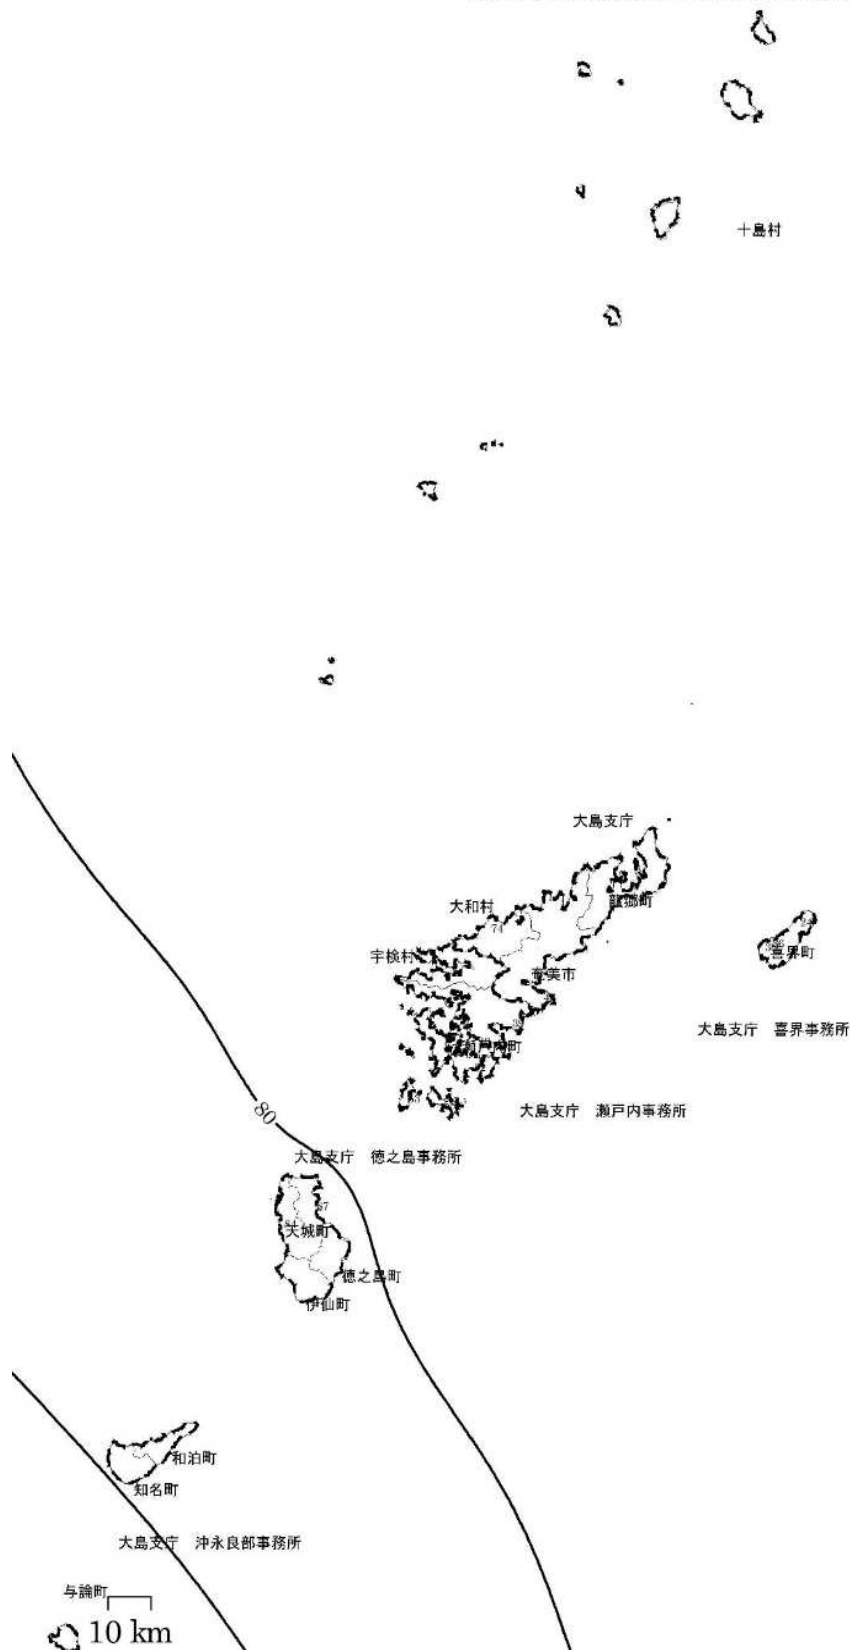
令和元年5月1日～令和元年5月1日(19105)

等雨量線図 連続雨量

期間：2019年05月01日～2019年05月01日

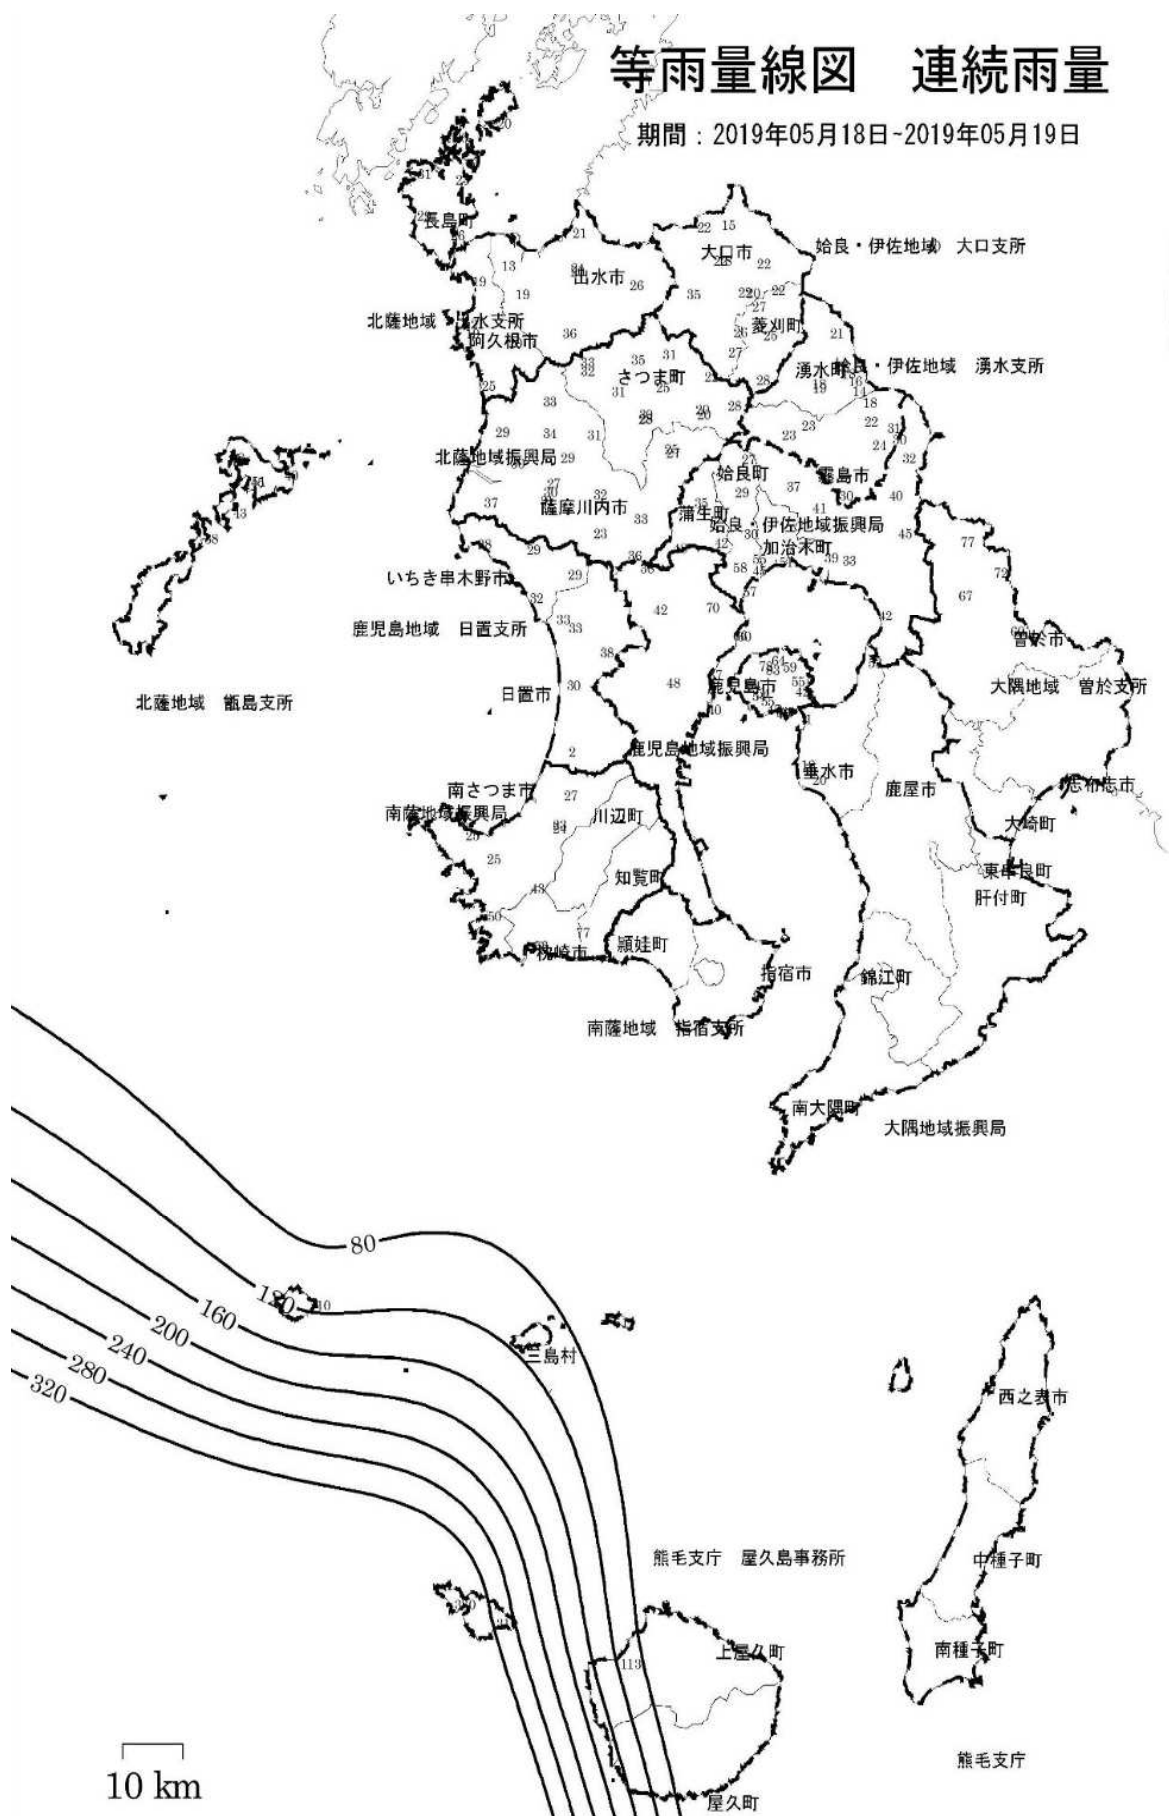
令和元年5月18日～令和元年5月19日 (19120)

等雨量線図 連続雨量

期間：2019年05月18日-2019年05月19日

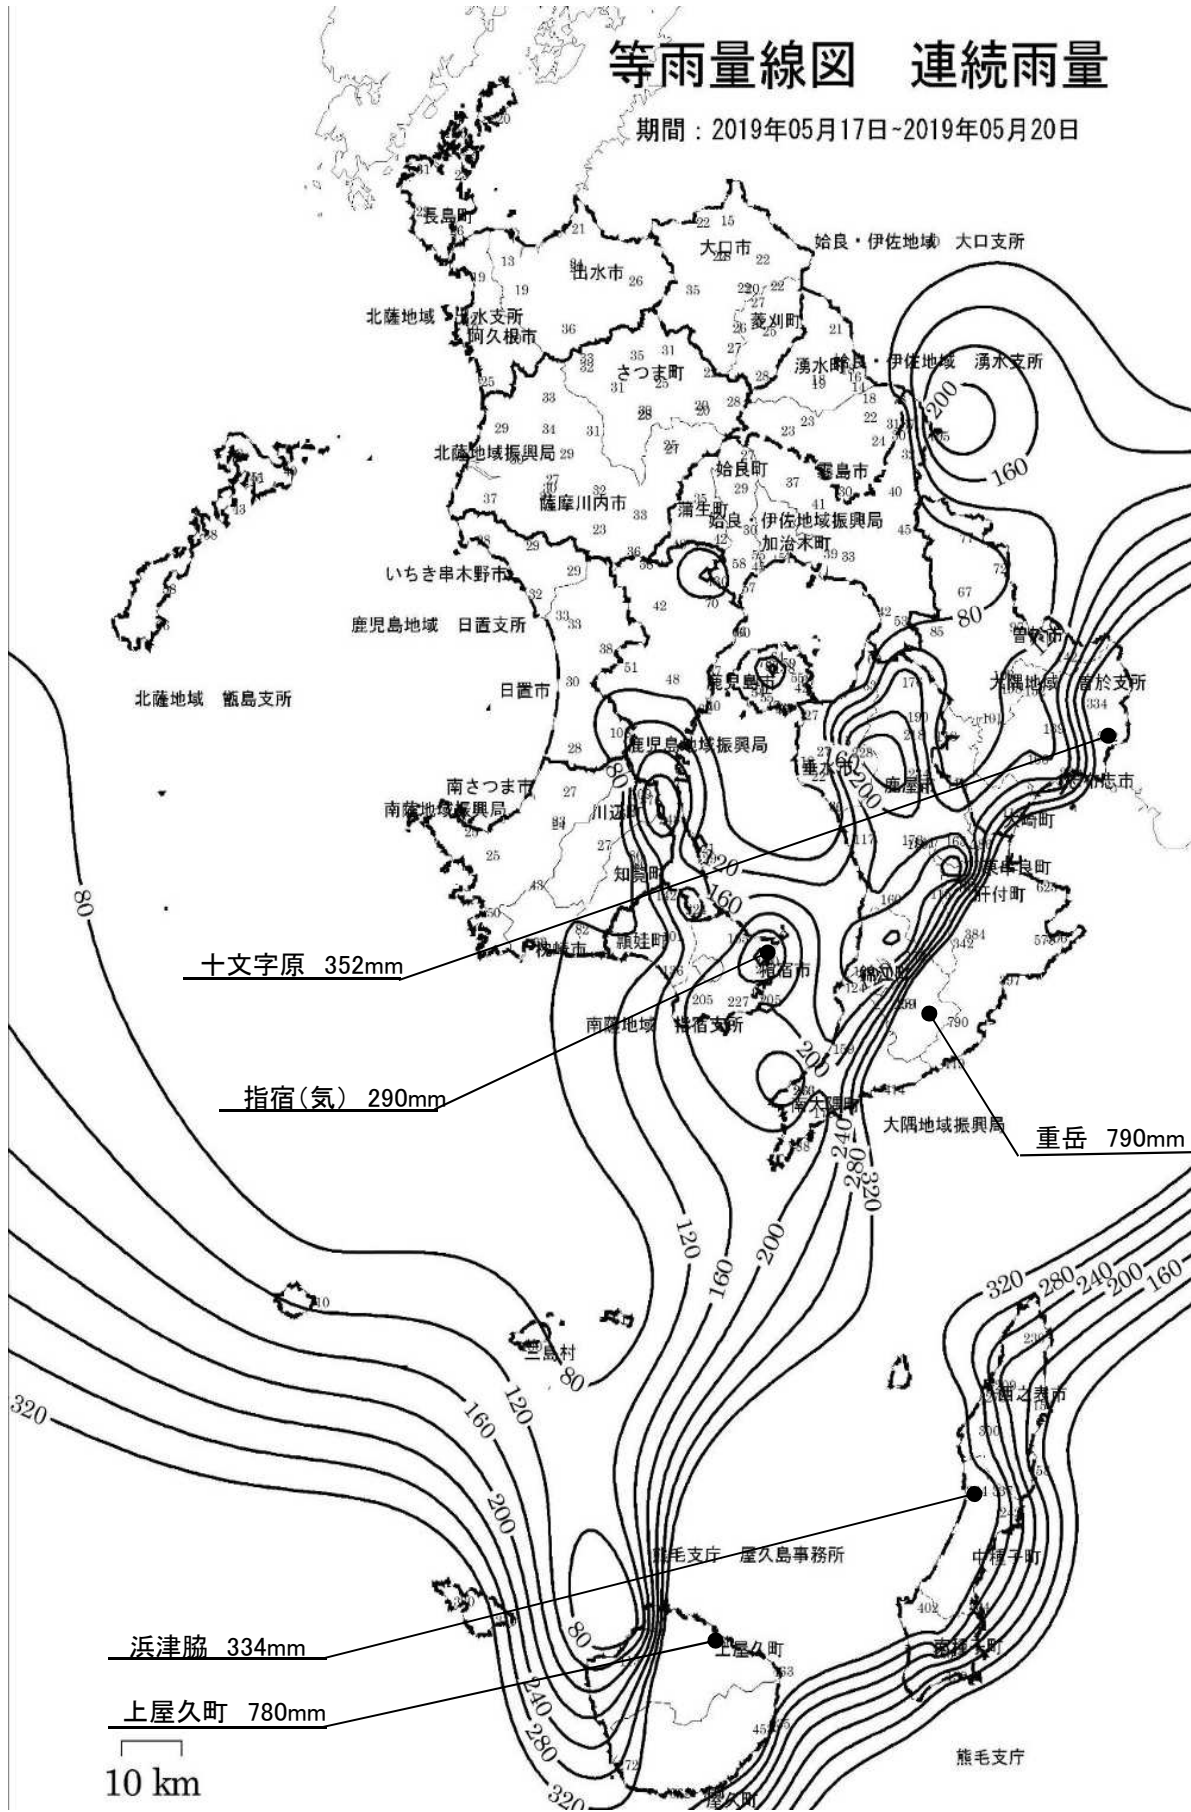
令和元年5月17日～令和元年5月20日 (19125)

等雨量線図 連続雨量

期間：2019年05月17日-2019年05月20日
