IV 異常気象の概況

1 異常気象別各地の降雨状況

2 気象概況と出水の状況及び一般被害

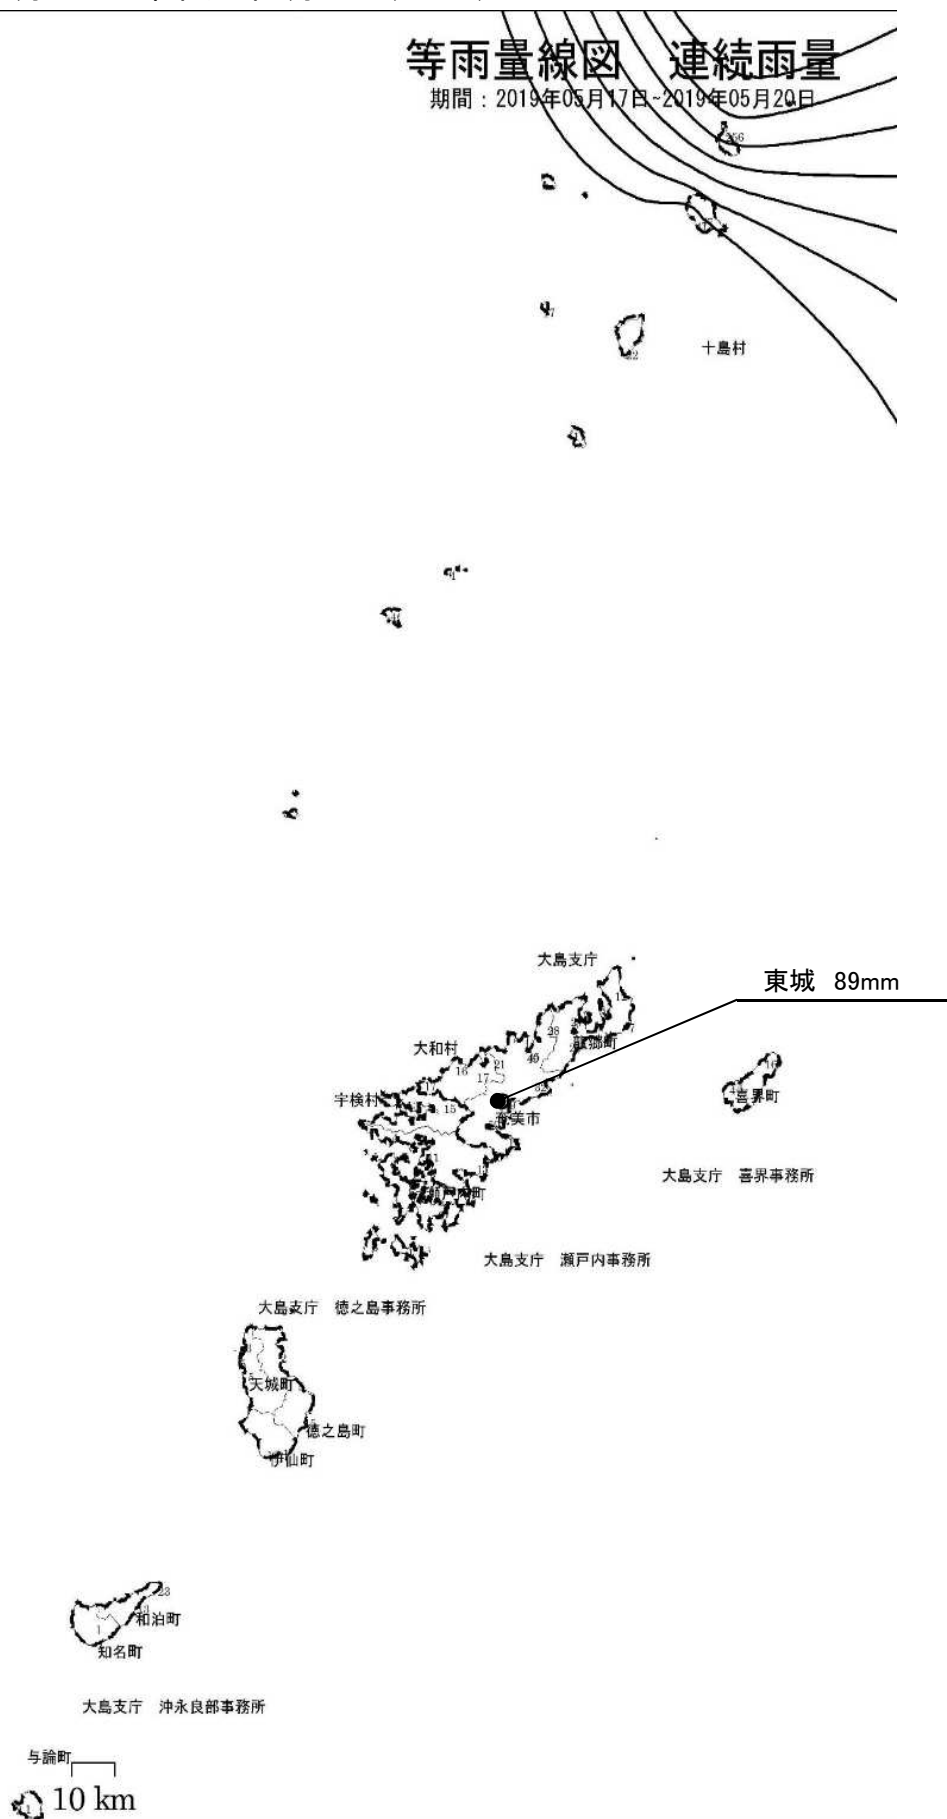
令和元年5月17日～令和元年5月20日(19125)

等雨量線図 連続雨量

期間：2019年05月17日～2019年05月20日

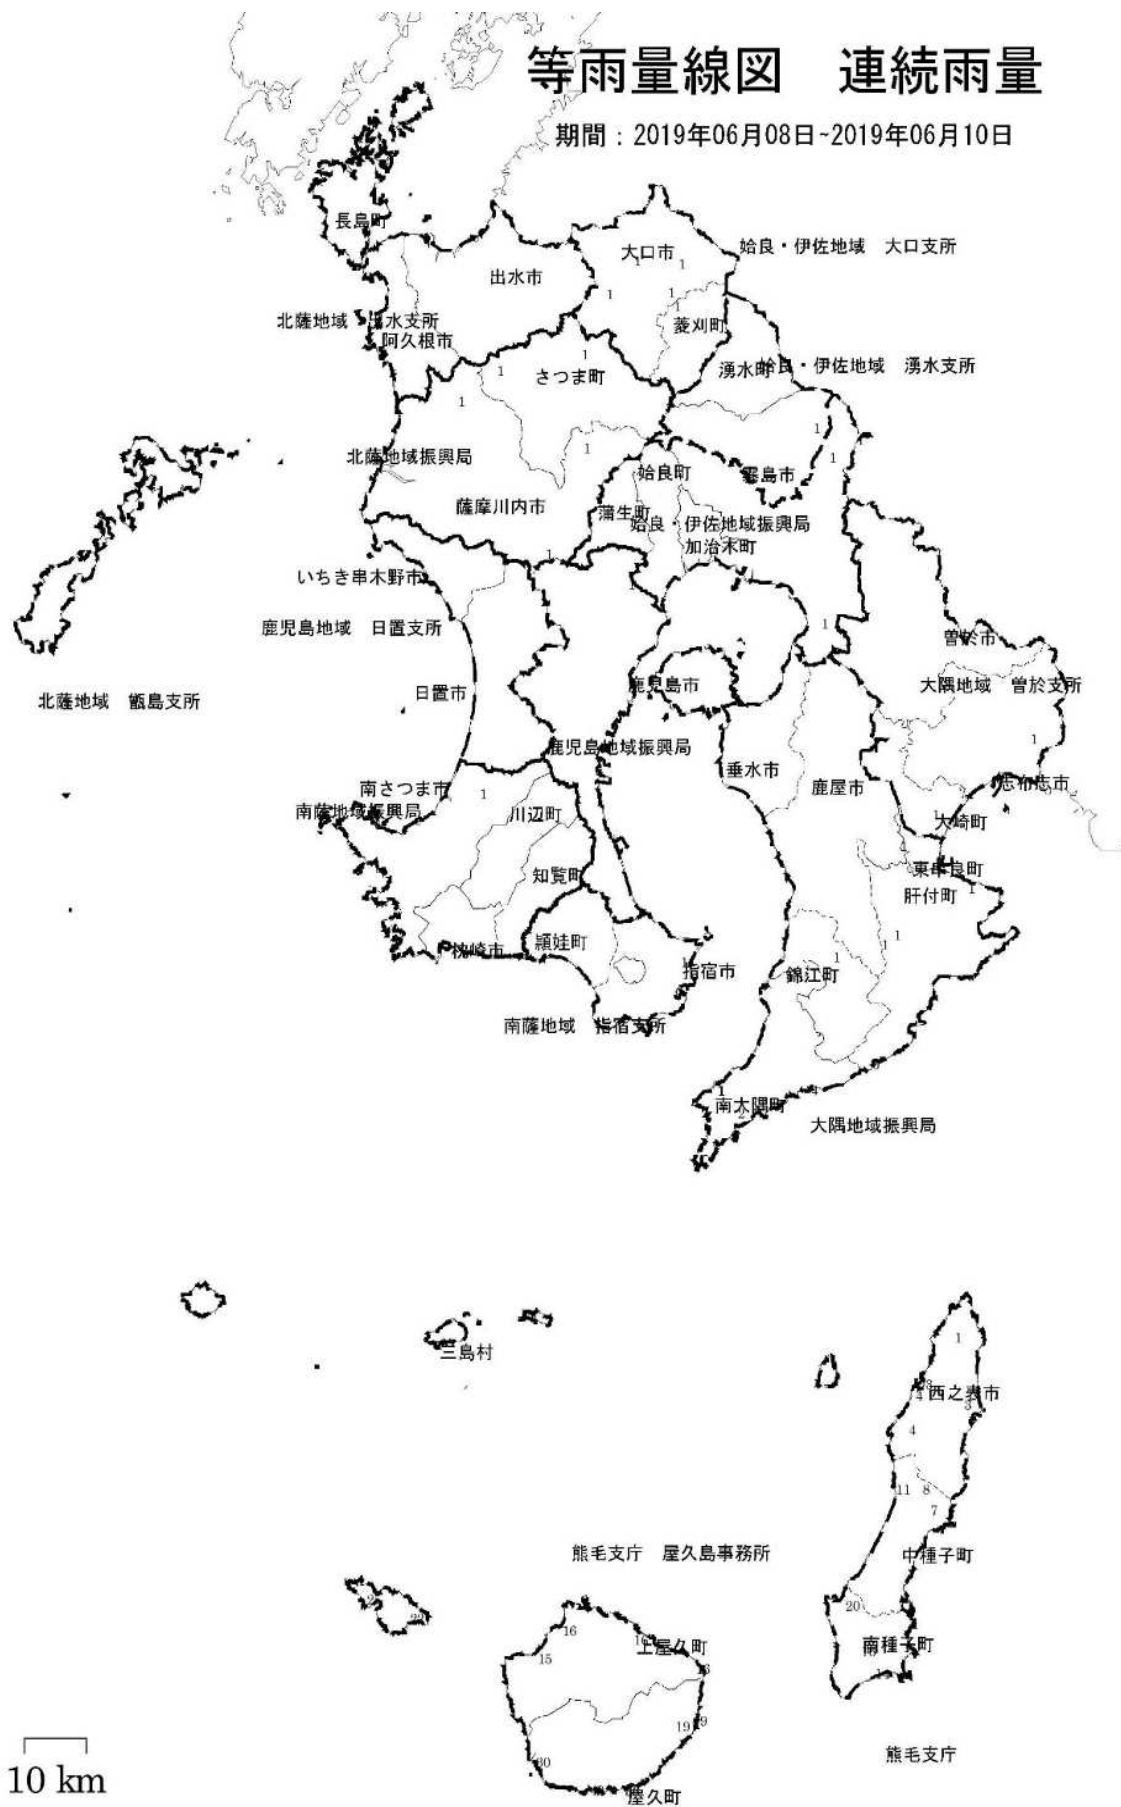
令和元年6月8日～令和元年6月10日 (19150)

等雨量線図 連続雨量

期間：2019年06月08日-2019年06月10日

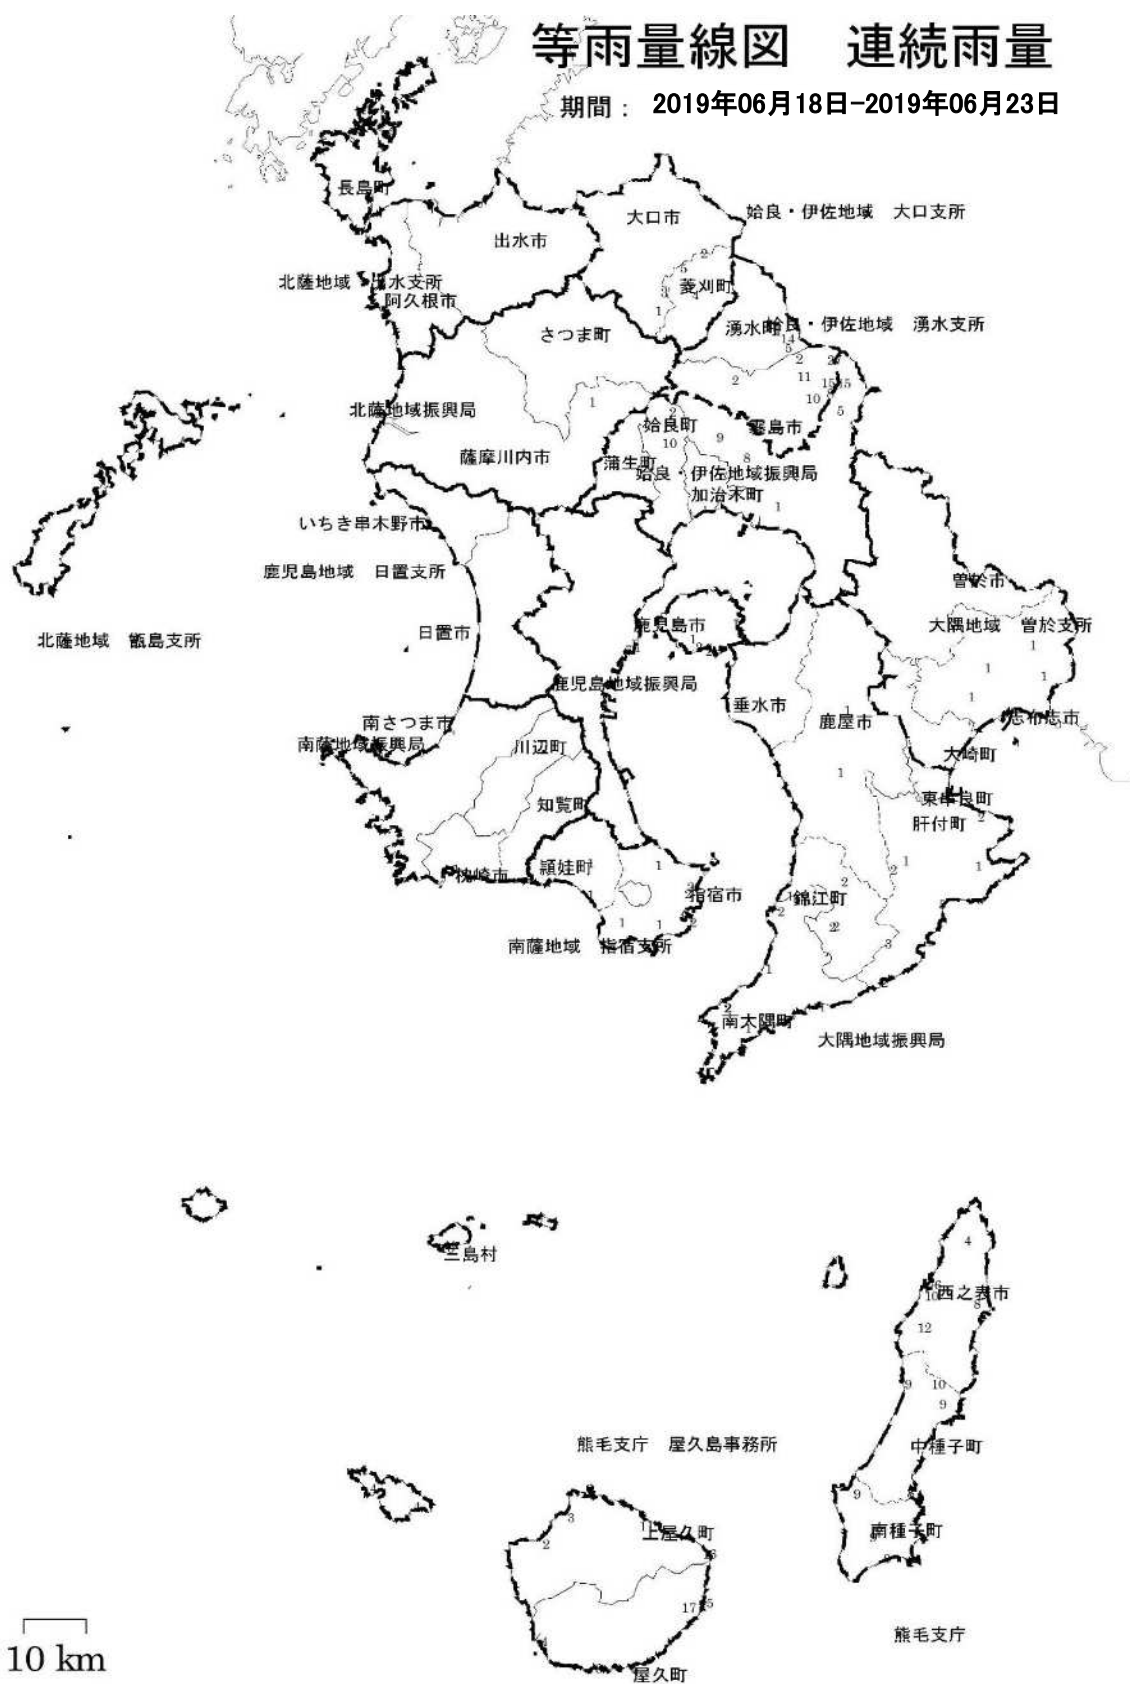
令和元年6月18日～令和元年6月23日(19175)

等雨量線図 連続雨量

期間： 2019年06月18日-2019年06月23日

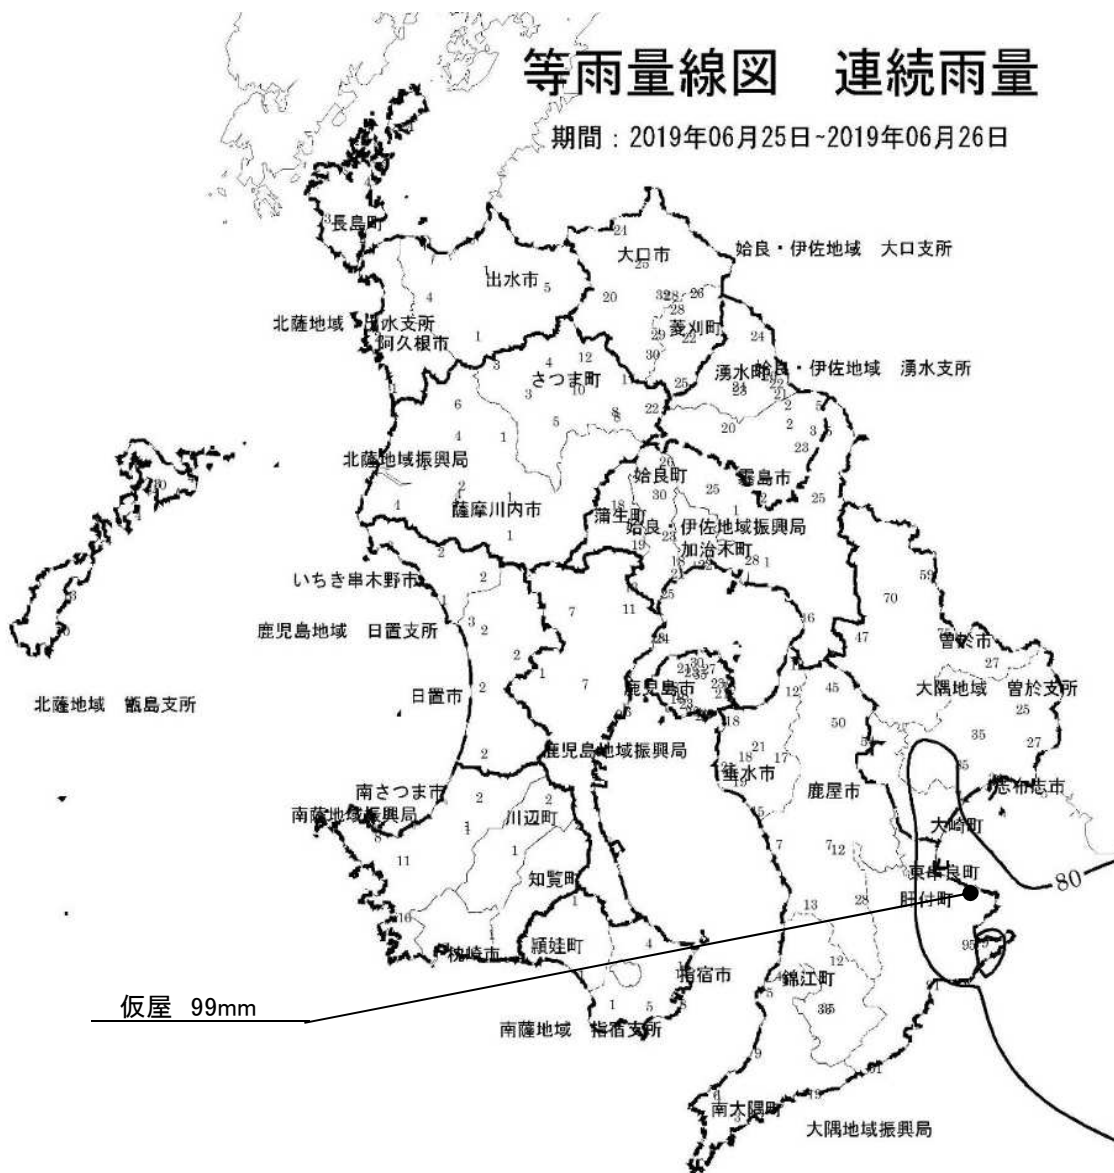
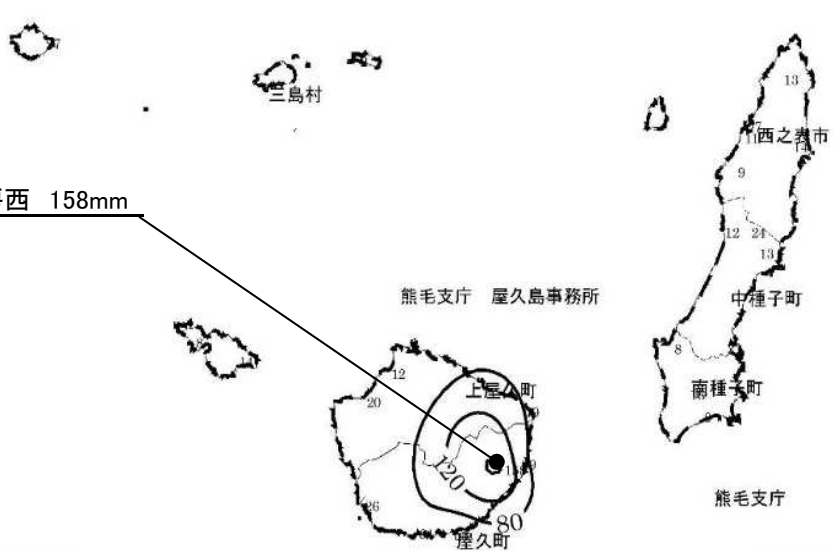
令和元年6月25日～令和元年6月26日 (1919)

等雨量線図 連続雨量

期間：2019年06月25日～2019年06月26日

飯屋 99mm

安房西 158mm

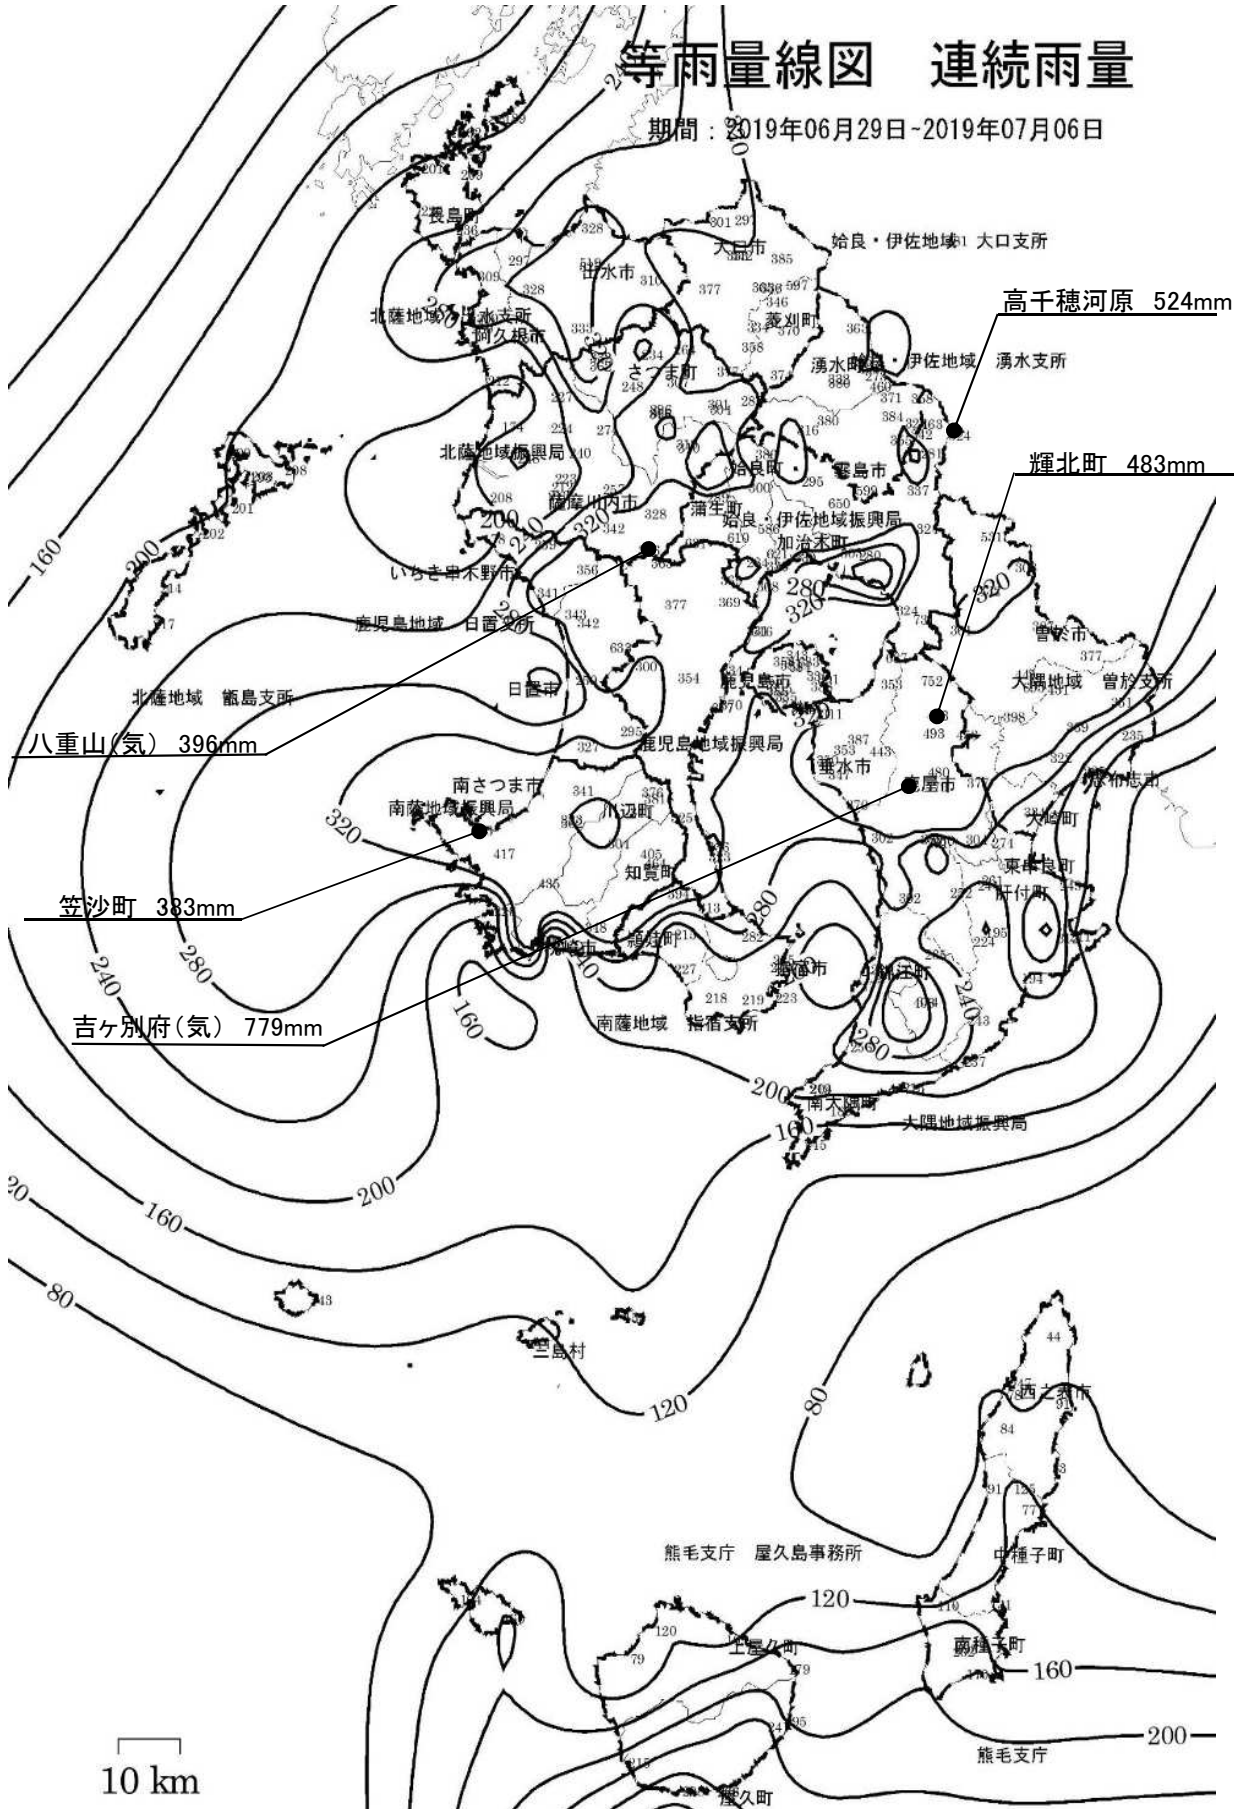
令和元年6月29日～令和元年7月6日 (19233)

等雨量線図 連続雨量

期間：2019年06月29日-2019年07月06日

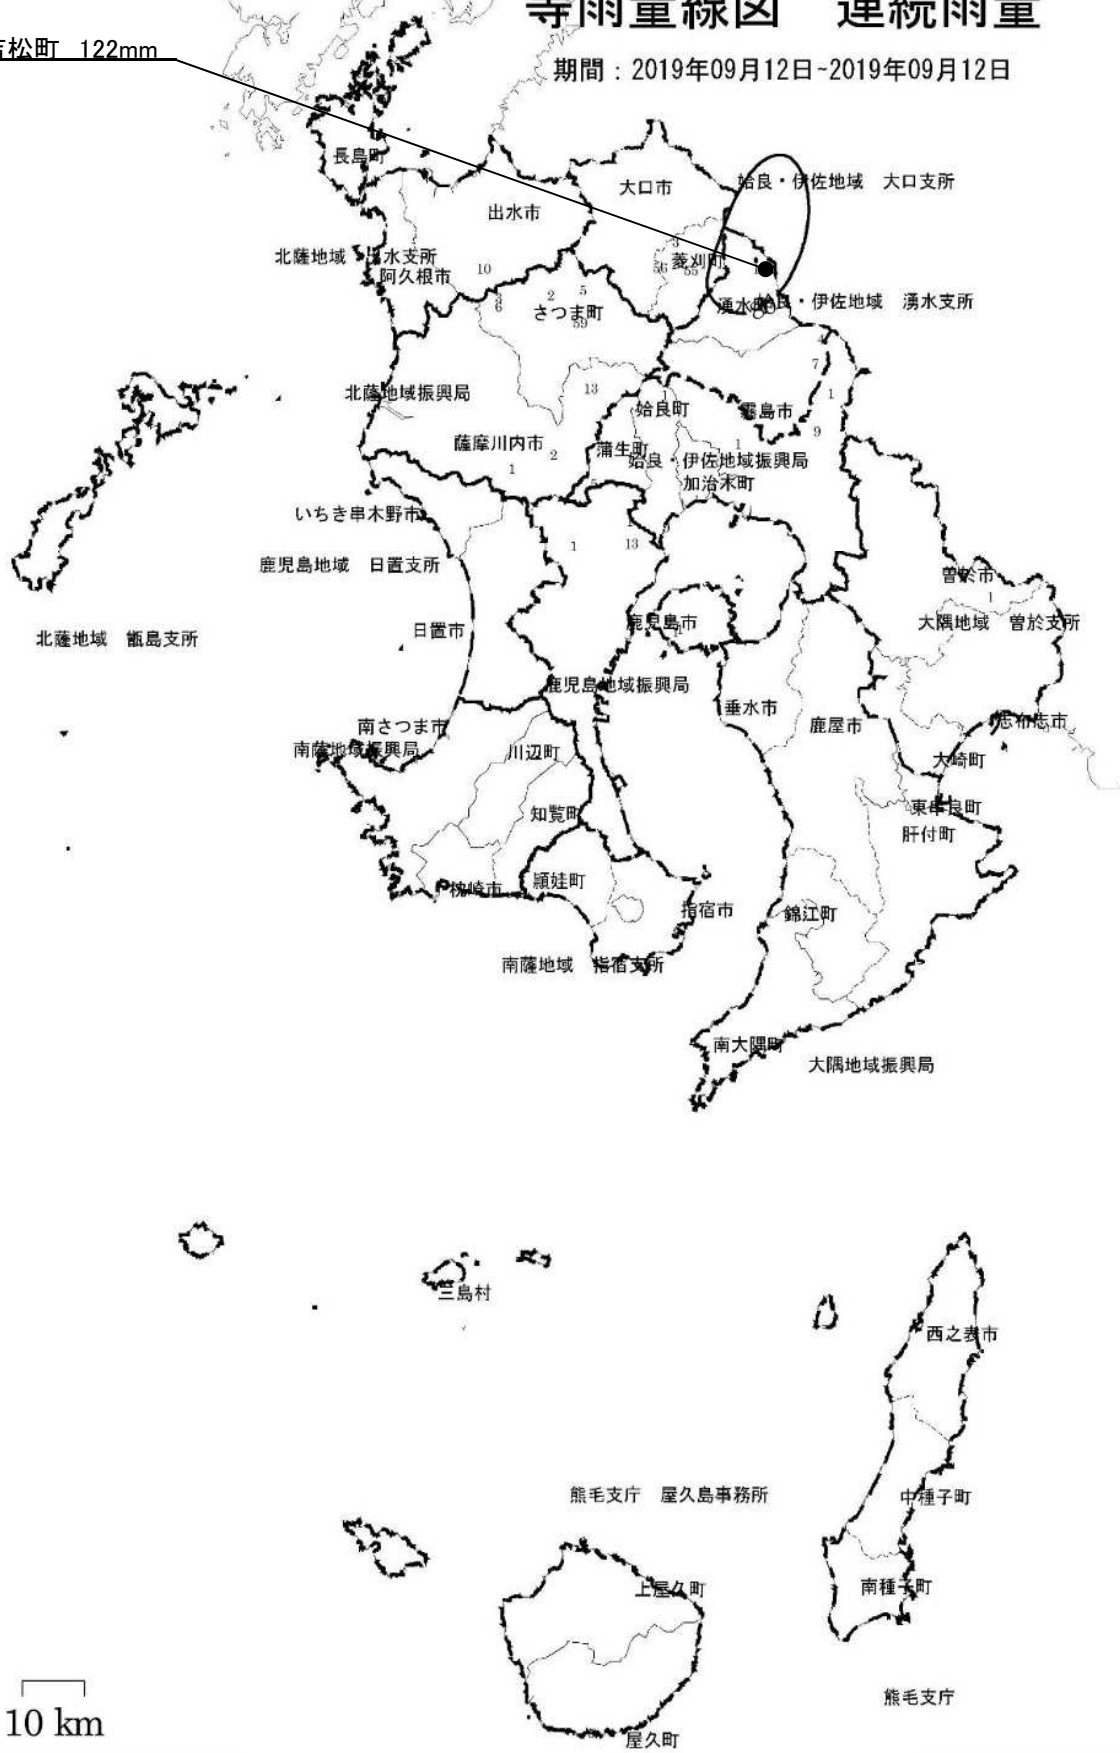
令和元年9月12日～令和元年9月12日 (1939)

等雨量線図 連続雨量

期間：2019年09月12日-2019年09月12日

吉松町 122mm
