# 湯田川水系河川整備計画

令和2年6月

鹿児島県

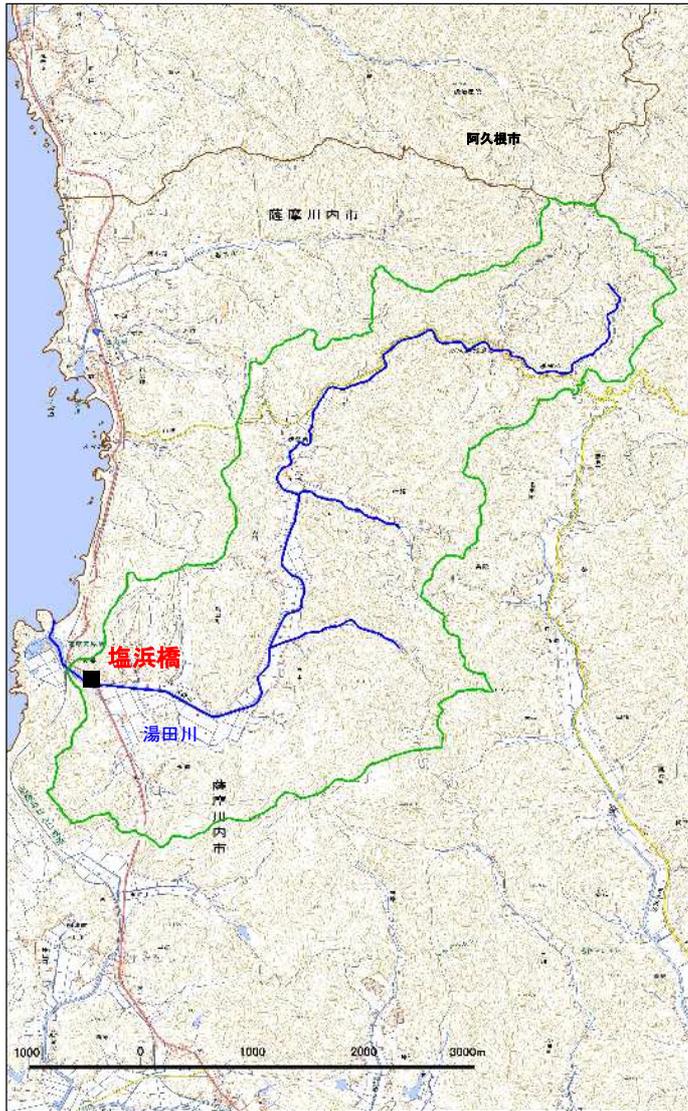
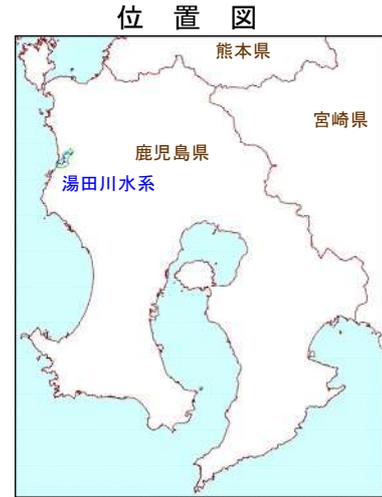
図 1-1 湯田川水系流域図

湯田川は、その源を鹿児島県薩摩川内市湯田町の山中に発し、妙見川等の支川をあわせて、同じく湯田町（肥薩おれんじ鉄道薩摩高城駅付近）において東シナ海に注ぐ、流域面積11.9km<sup>2</sup>、幹川流路延長8.6kmの二級河川である。

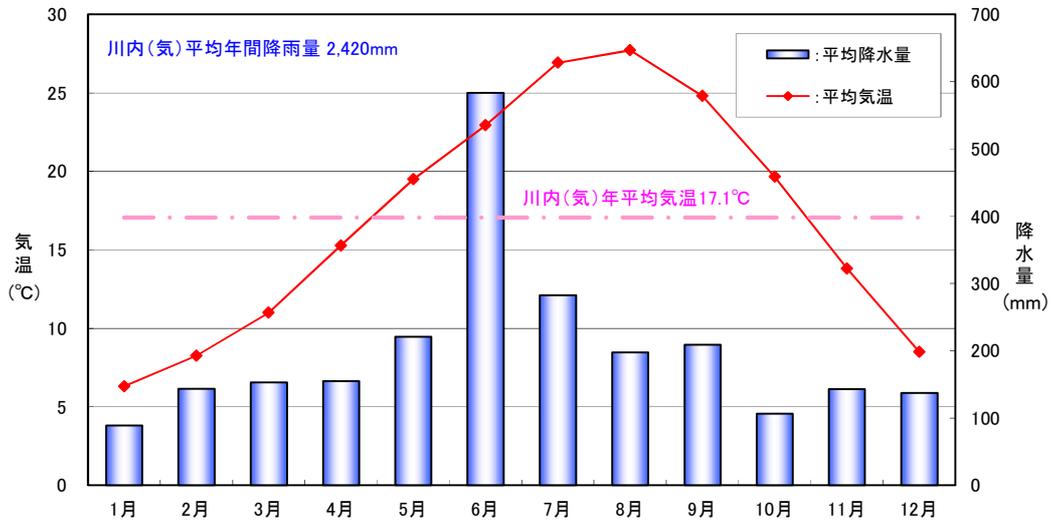
図 1-2 月別平均降水量と平均気温 (出典：気象庁 HP)  
(気象庁川内観測所における平成 19 年から平成 28 年の平均)

湯田川流域付近の気温は、年平均17.1℃（2007～2016年の川内観測所平年値）となっており、年平均降雨量は概ね2,400mm（2007～2016年の川内観測所平年値）程度であり、全国平均の約1.4倍となっている。

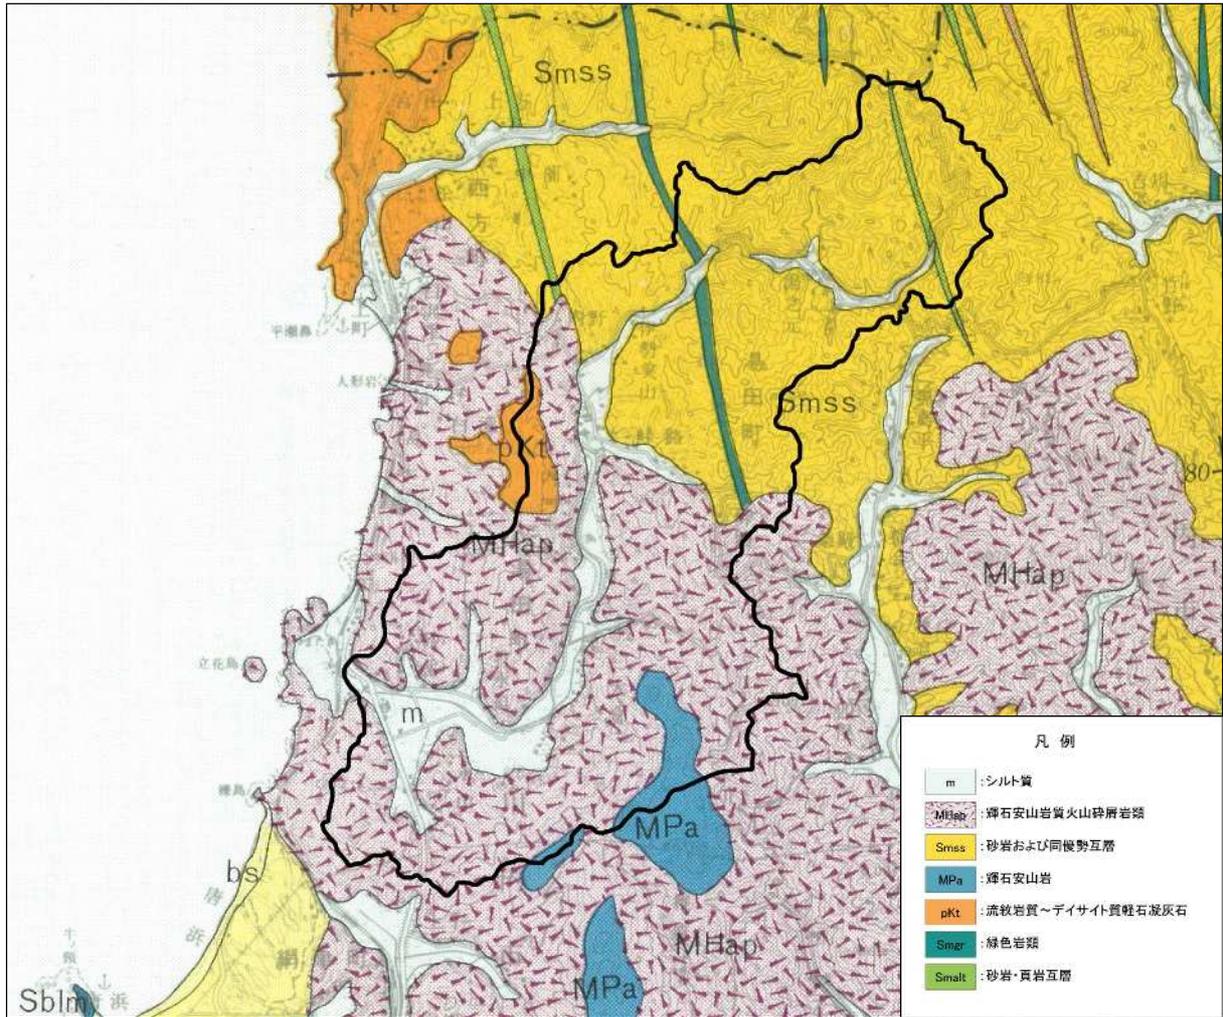
図 1-3 湯田川流域地質図

(出典：鹿児島県地質図 平成 2 年 11 月)

流域の地質は、上流域に砂岩や砂岩・頁岩互層等、中・下流域には輝石安山岩質火山砕屑岩類等が広がっており、河川沿いにはシルト質が分布する。

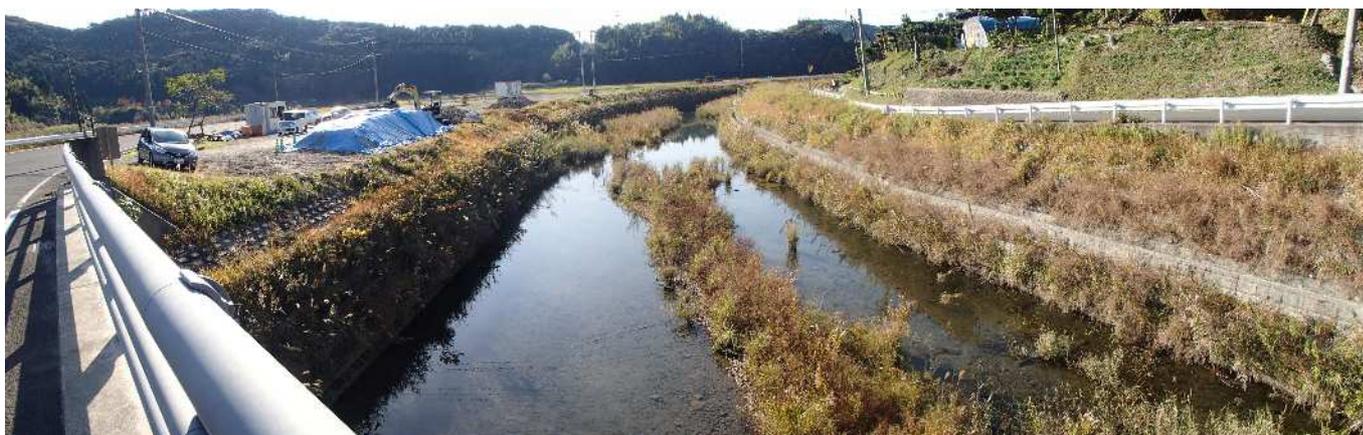
写真 2-1 現況河川の状況 (1k800 付近)

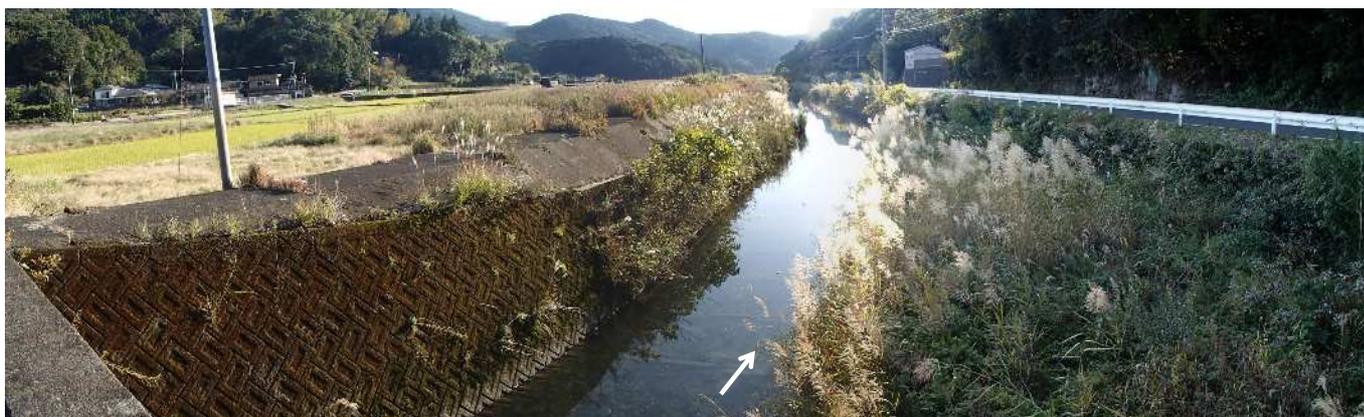
写真 2-2 現況河川の状況（2k800 付近）

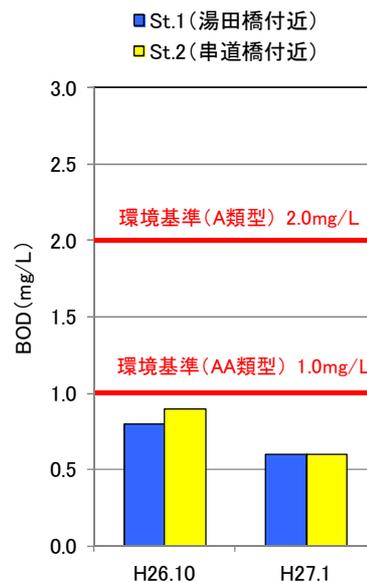
図 2-2 湯田川における水質 (BOD 値) 鹿児島県調査

水質に関しては、湯田川は環境基準の類型指定はされていませんが、下流の湯田橋付近及び上流の串道橋付近において、BOD が年間を通して環境基準 AA 類型 (BOD 値 1.0mg/L 以下) を下回っており、良好な水質が確保されています。

水質については、調査の結果、BOD 値は環境基準の AA 類型を満足していることから、今後も河川巡視や関係機関との連携により、現在の水質が維持できるよう努めるとともに、水質事故等の早期発見と適切な対処に努めます。

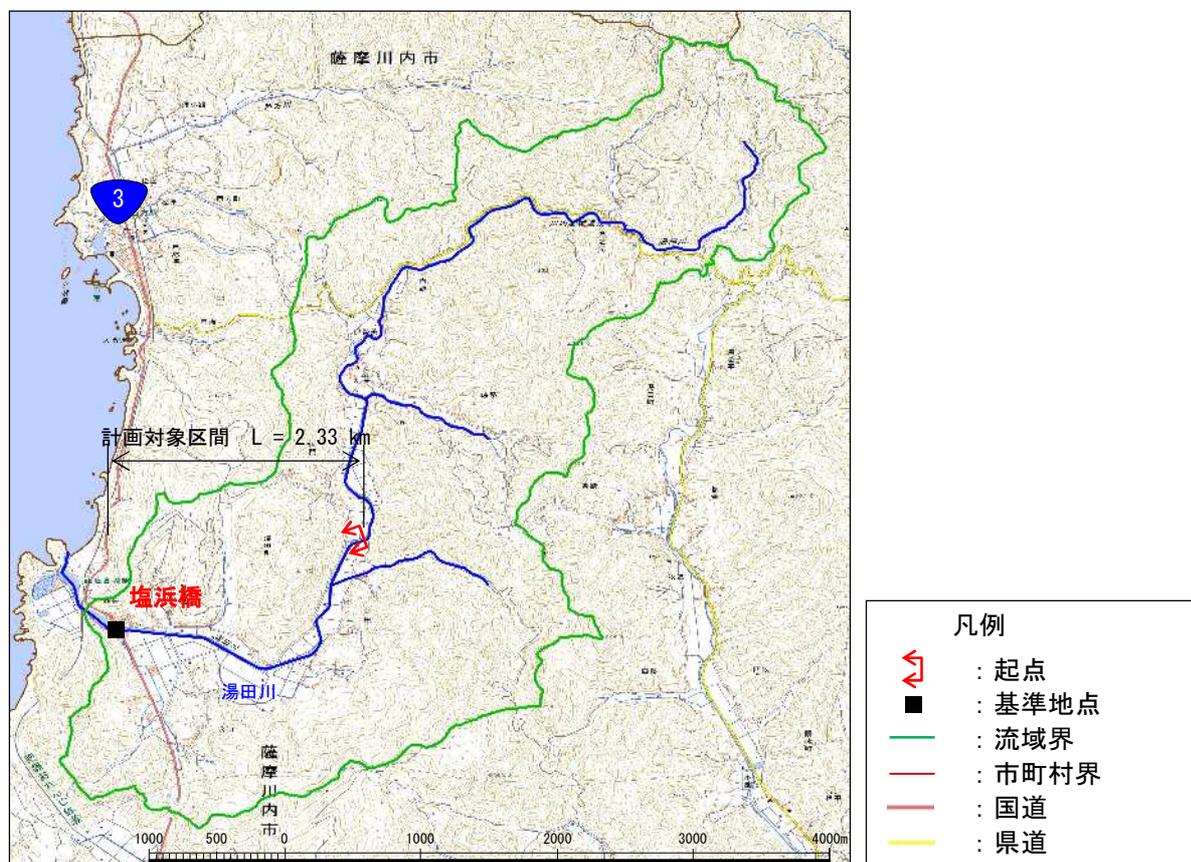
本計画の計画対象区間は、湯田川水系の県管理区間とします。

河川名	上流端	下流端	延長(km)
湯田川	左岸：薩摩川内市湯田町字妙見川路 3705-1 右岸：薩摩川内市湯田町字井口 2342-1	塩浜橋	2.33

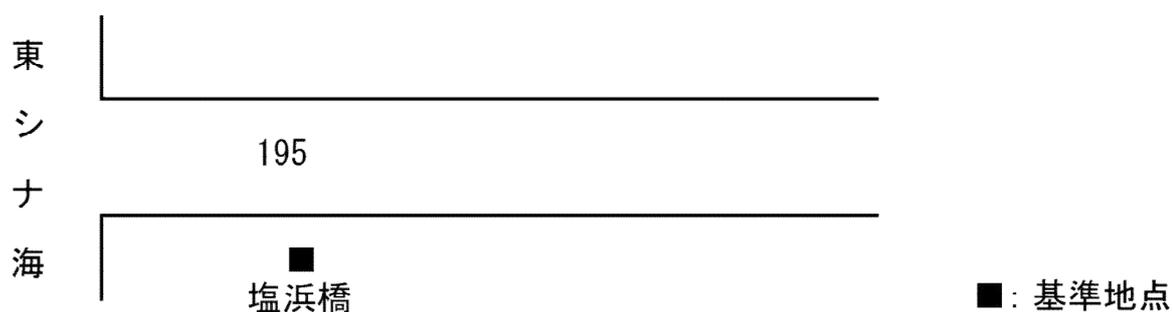
図 3-2 整備計画目標流量配分図（単位：m<sup>3</sup>/s）

湯田川の整備計画区間は、これまでに氾濫を繰り返し、浸水被害を被っています。このような洪水被害を早期に軽減するために、年超過確率 1/30 の規模の洪水（塩浜橋地点：195m<sup>3</sup>/s）を安全に流下させる整備を行います。

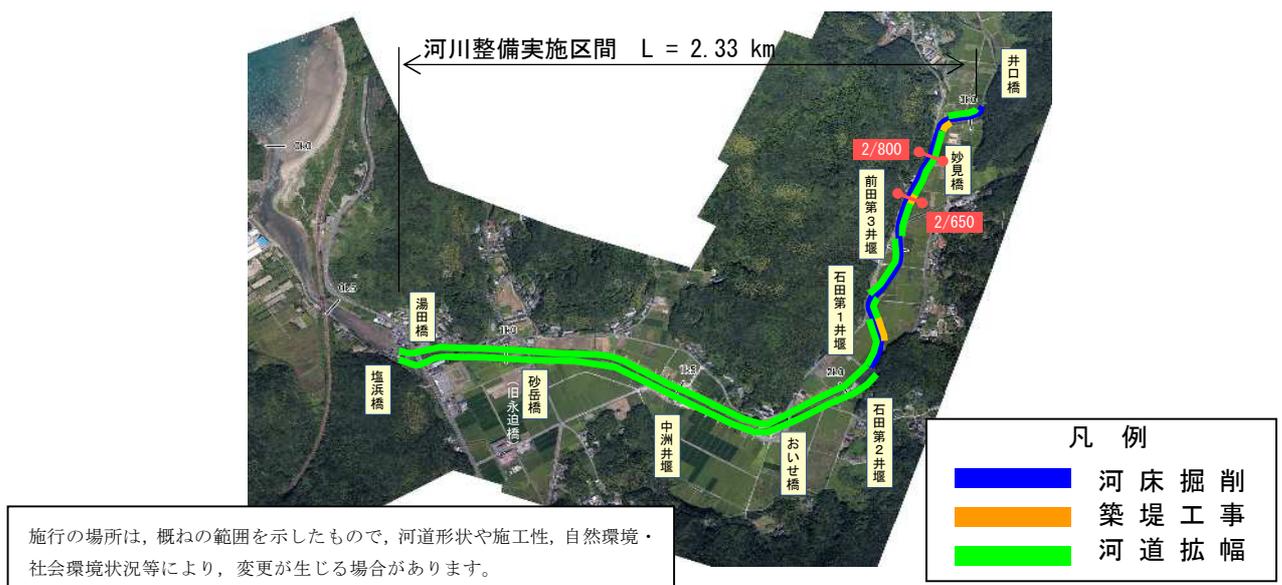
図 4-1 河川改修位置図

整備目標流量に対する流下能力不足を解消するために、図4-1に示す区間において、河道拡幅、河床掘削、築堤工事、堰改築や橋梁架替等を行います。取水堰等の農業用施設については施設管理者との調整を図りつつ整備を実施します。また、河川改修にあたっては、沿川の地形や土地利用・自然環境等の周辺環境に十分配慮し、動植物の生息・生育・繁殖環境の保全を図るため、必要に応じ、環境調査の実施や環境に関する有識者等の意見を参考にし、河川環境に配慮した水際部の整備や瀬・淵の保全・再生に努めます。なお、計画規模を上回る洪水等が発生し、公共土木施設等が被害を被った場合、その施設の従前の効用等を速やかに回復するよう努めます。また、津波等で被害が予想される場合は、必要な対応等に努めます。

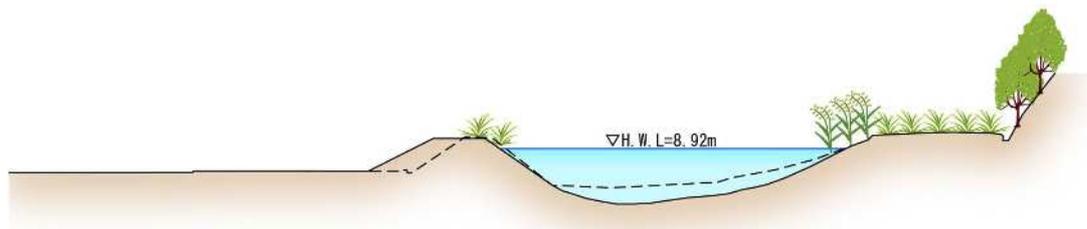
図 4-2 湯田川横断イメージ図 (2k650 付近)

- ・河床掘削にあたっては、スライドダウン掘削を行うとともに、最小限の掘削範囲とし、良好な瀬・淵の保全・再生を図ります。
- ・水際植生の改変にあたっては、片岸だけ残すなど、最小限の改変範囲とし、良好な水際環境の保全・再生を図ります。
