平成17年 9月5~6日

台風14号による土砂災害

平成17年11月
鹿児島県 土木部 砂防課

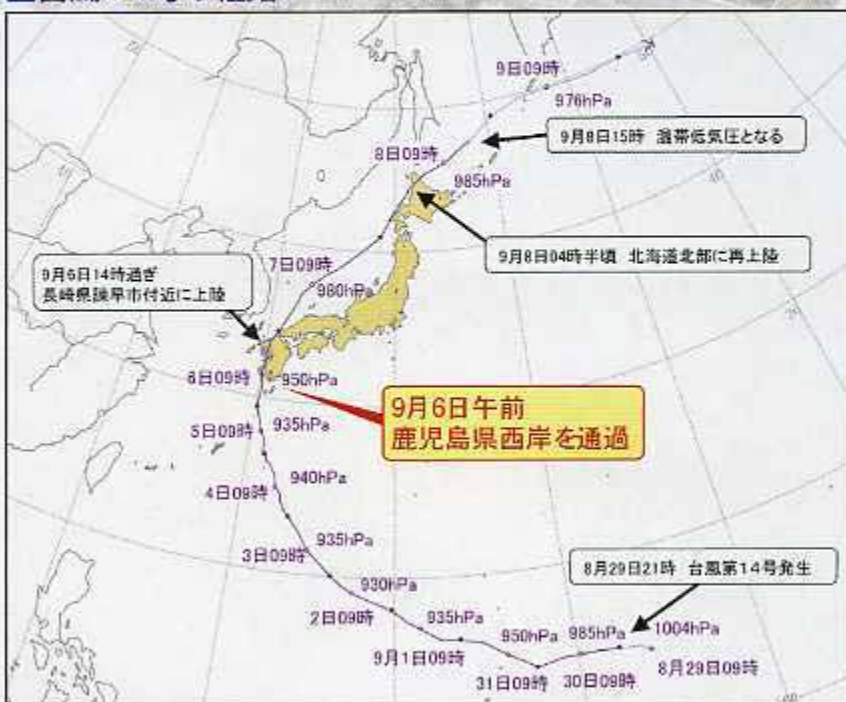
■台風14号の経路

台風第14号は広い範囲に発達した雨雲を伴い、強い雨が各地とも長時間降り続き、特に大隅半島では記録的な豪雨となりました。

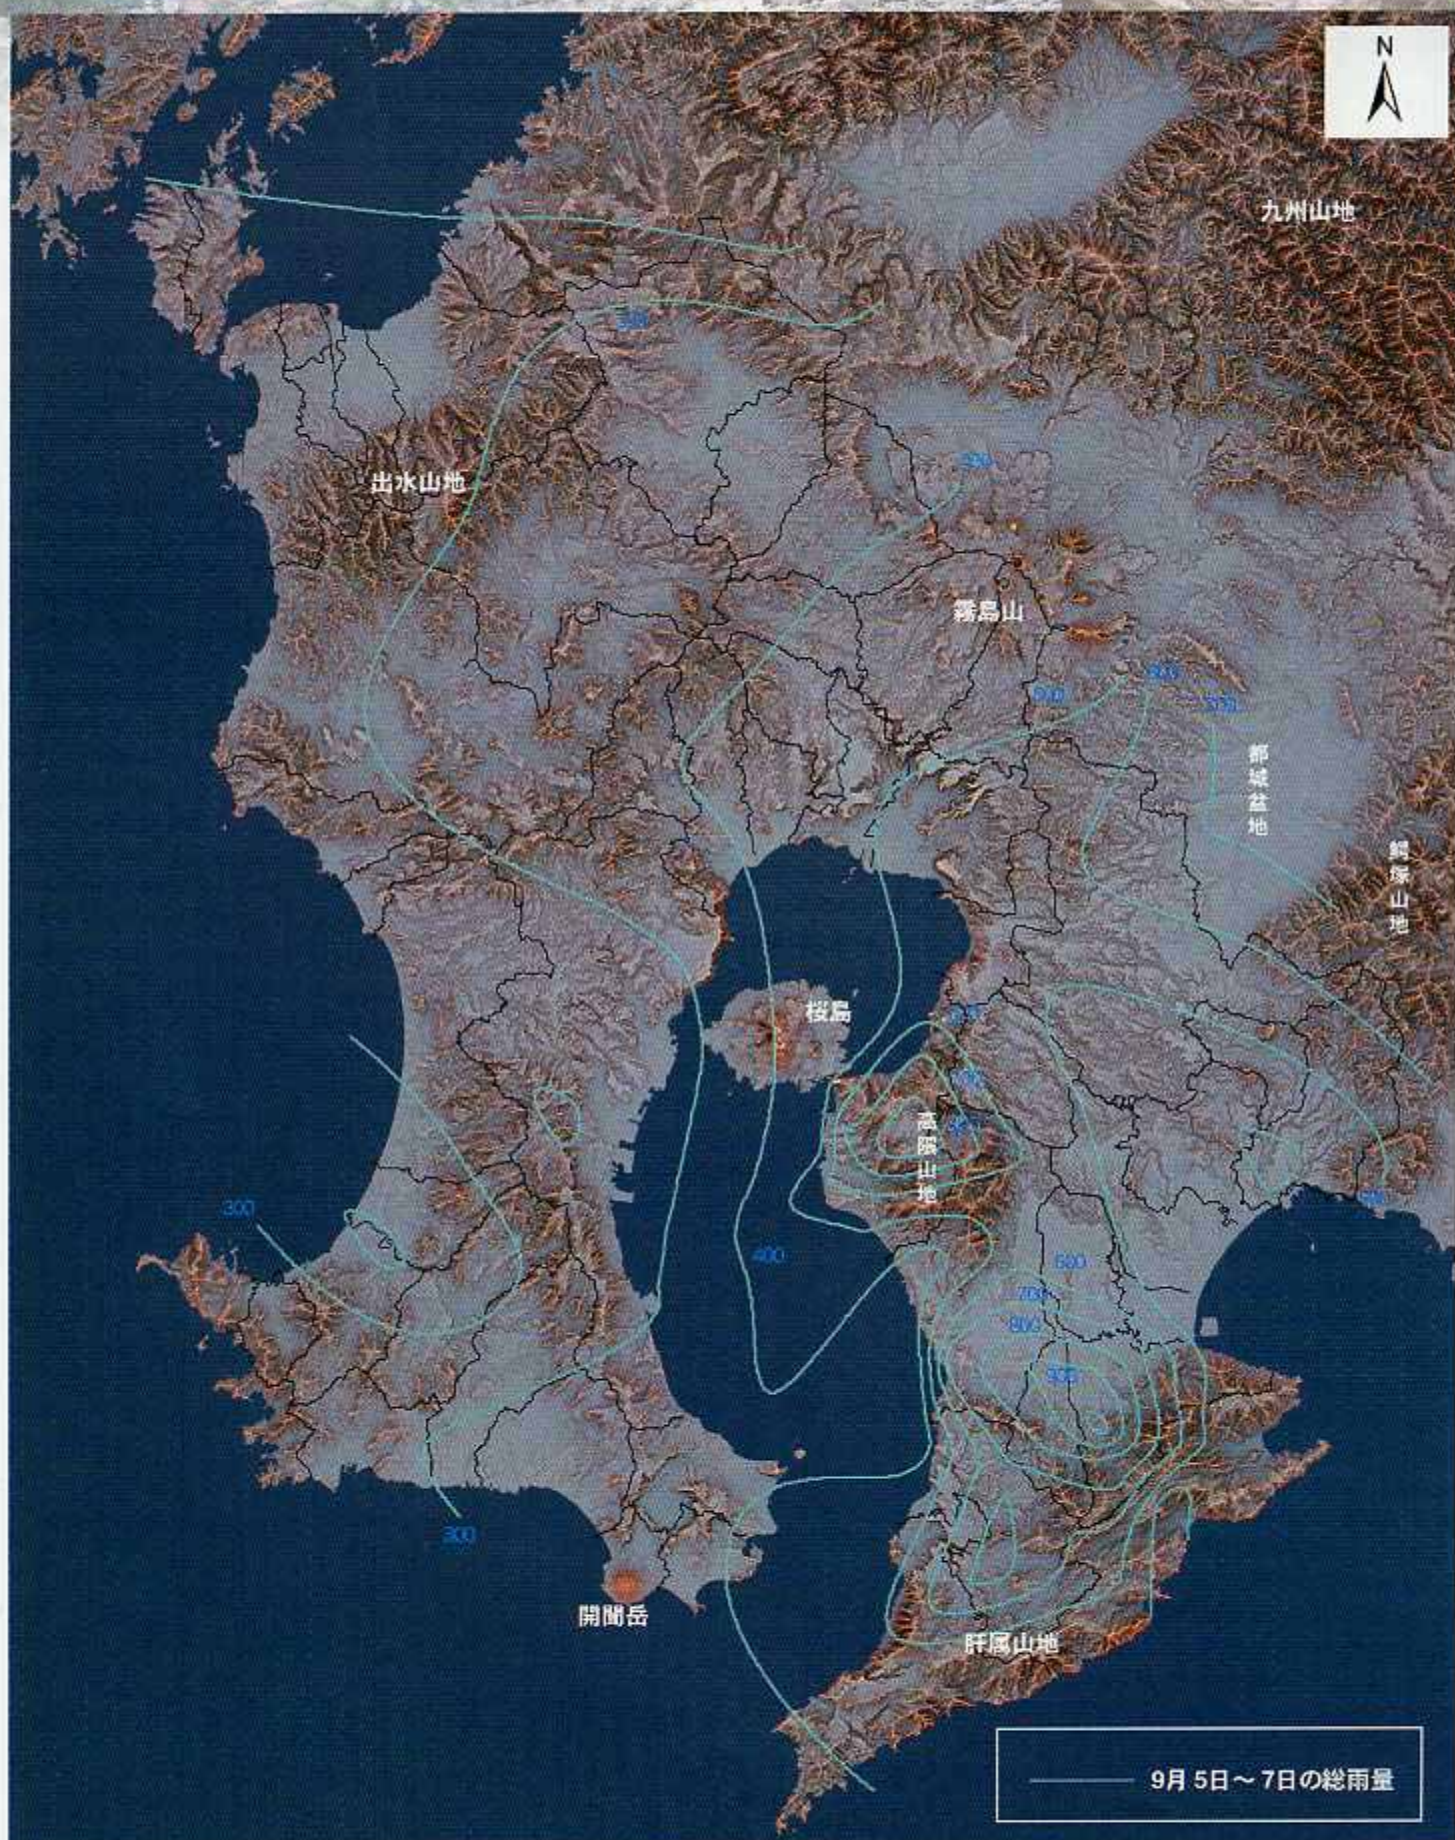
鹿児島県の地形

国土地理院の50m標高データを用いた赤色立体図※

※赤色立体地図…地形を立体的に表現した図。傾斜の急なところほど赤く見える。
(特許第3670274号 アジア航測株式会社)
