梅雨前線豪雨災害

被害の概要

主な災害写真

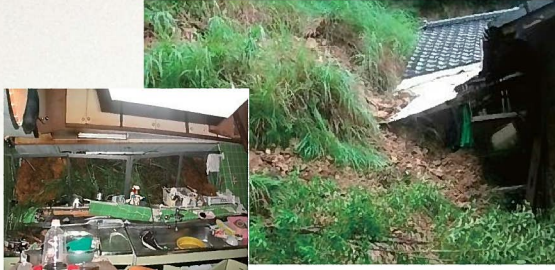
がけ崩れ(霧島市満辺地区)6月16日発生
駐車車両埋塞 8台

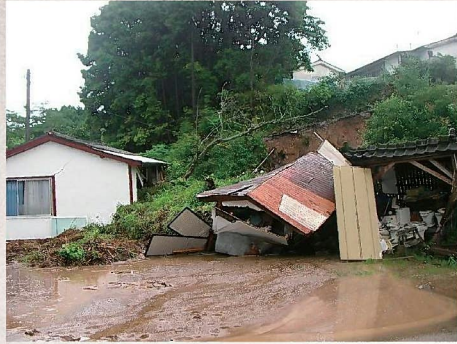
がけ崩れ(伊佐市南浦地区)6月16日発生
住家全壊 1戸 非住家全壊 1戸

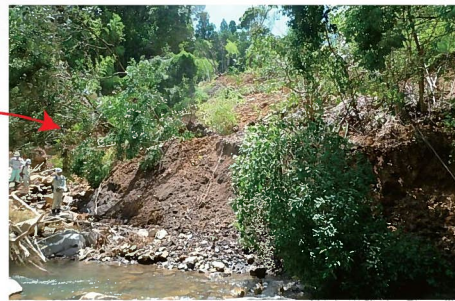
地すべり(さつま町車場地区)7月6日発生

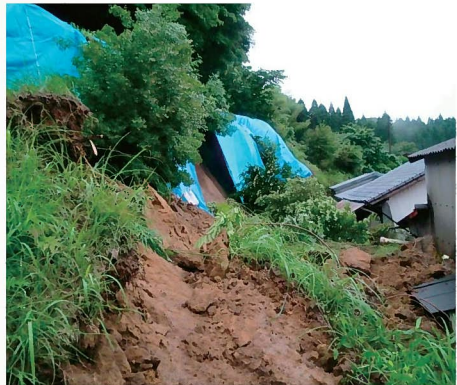
がけ崩れ(薩摩川内市役田地区)6月16日発生
非住家一部破損 1戸

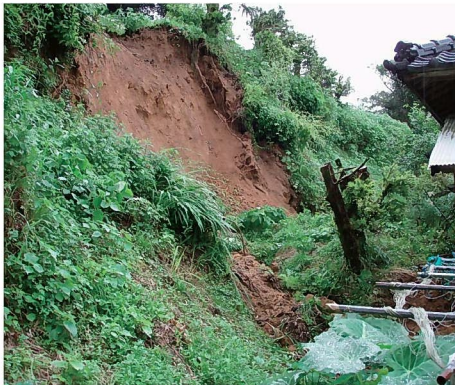
がけ崩れ(薩摩川内市山田下地区)6月16日発生
住家一部破損 1戸
