奄美大島南部豪雨 H23.11.2

大島郡瀬戸内町手安地内 手安小川

大島郡瀬戸内町三浦地区 みうら 三浦地区

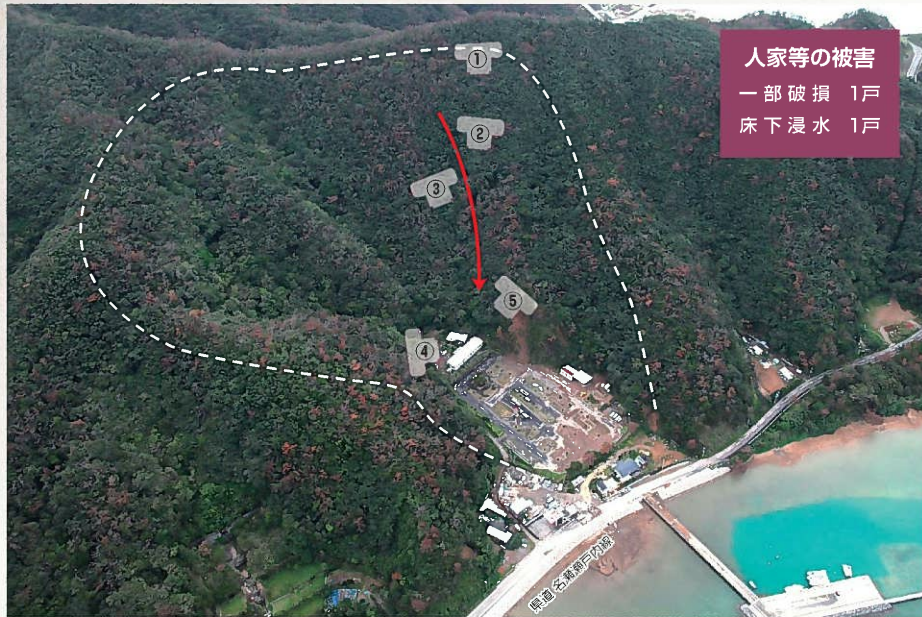
被災全景

山腹崩壊による土石流が発生し、土砂が下流域へ流出して、一部破損1戸、床下浸水1戸の被害を受けました。

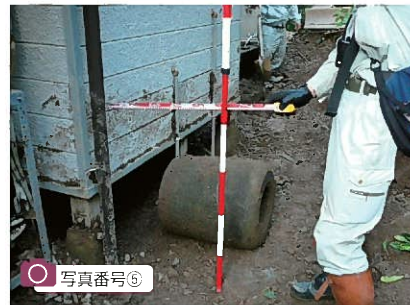
床下浸水状況

人家等の被害
一部破損 1戸
床下浸水 1戸

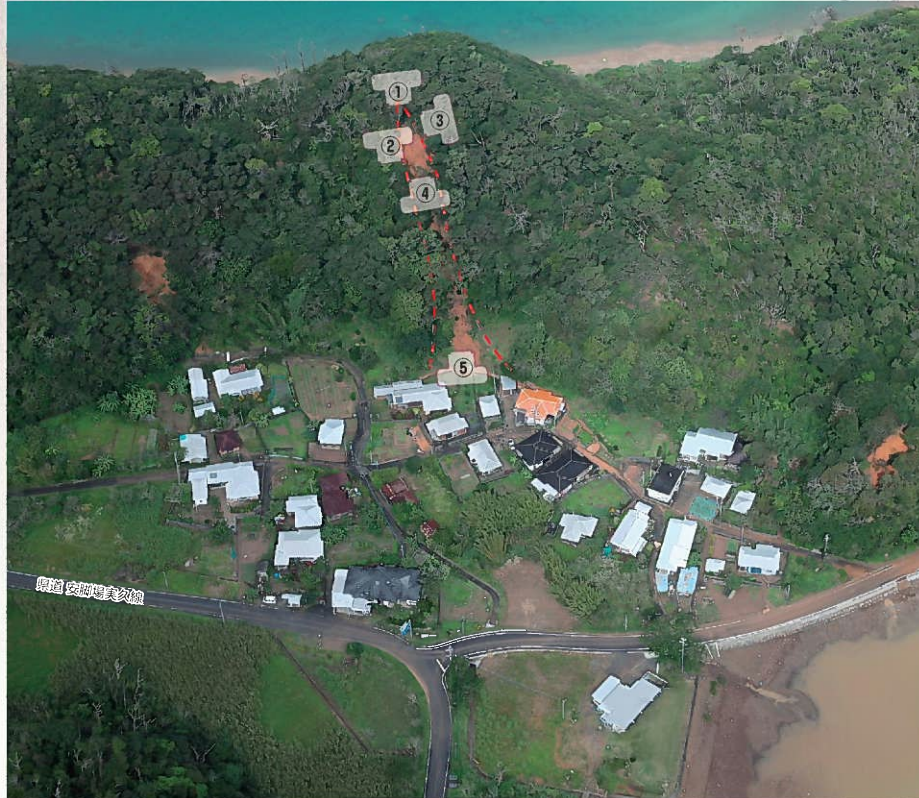
被災全景

大雨によるがけ崩れが発生し、避難勧告が発令されました。
