平成22年
梅雨前線豪雨災害
奄美豪雨災害

鹿児島県土木部砂防課
〒890-8577 鹿児島市鴨池新町10番1号
電話:099-286-3614 FAX:099-286-5627
<http://www.pref.kagoshima.jp/infra/kasen-sabo/sabokozi/>

平成22年に発生した土砂災害

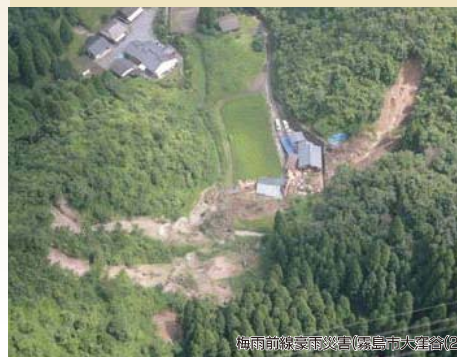
梅雨前線豪雨災害(霧島市大窪谷(2))

平成22年は、梅雨前線豪雨や奄美地方における集中豪雨など、時間120mmを超える記録的な豪雨などにより、23市町村で直近10カ年の年平均土砂災害発生件数の約3倍にあたる166件の土砂災害が発生しました。

梅雨前線豪雨に伴う土石流により、霧島市大窪谷において1名、奄美地方の集中豪雨に伴うけ崩れにより、龍郷町屋入7地区において1名の尊い命が奪われた他、負傷者5名、家屋全壊12戸、家屋半壊6戸、一部損壊24戸などの甚大な被害を受けました。
