奄美市名瀬浦上地区 与蓋川 よふたがわ

山腹崩壊による土石流が発生し、事業所・人家・ゴルフ練習場など7戸が床下浸水の被害を受けました。

奄美市住用町城地区 脇之戸川

山腹崩壊による土石流が発生し、土砂が下流域へ流出して、人家など25戸が床下浸水、国道58号、城トンネル坑口付近が土砂氾濫の被害を受けました。

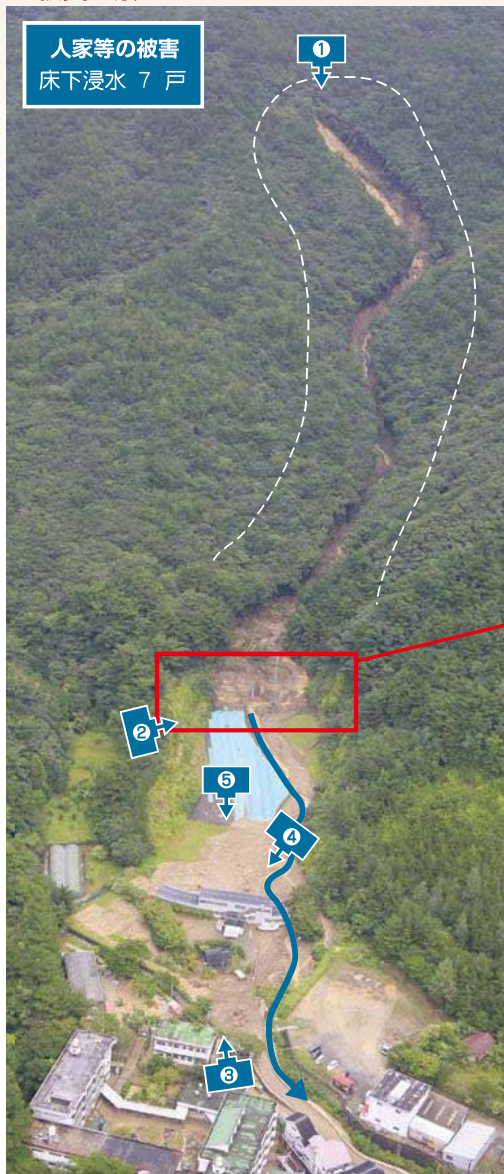
■被災全景

人家等の被害
床下浸水 7 戸

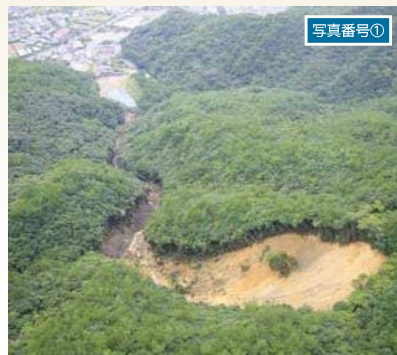
写真番号①

山腹崩壊

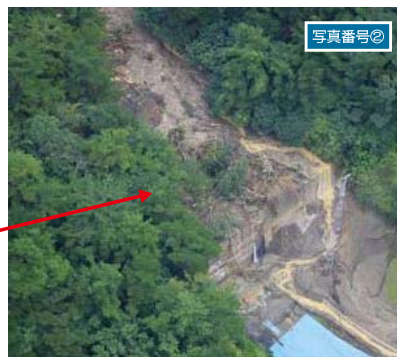
写真番号②

砂防堰堤の堆積状況

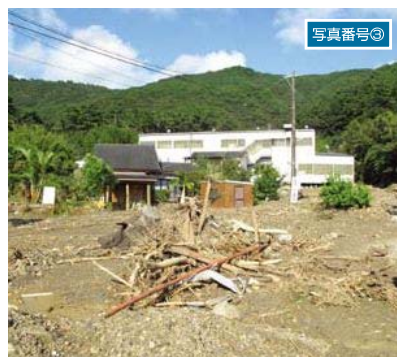
写真番号③

人家の被災状況

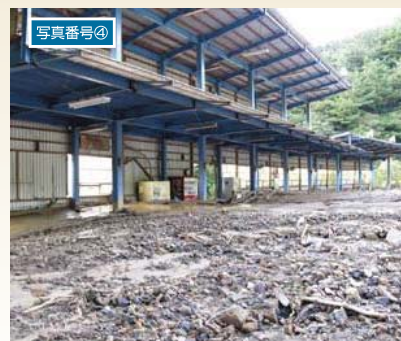
写真番号④

ゴルフ練習場の被災状況(近景)

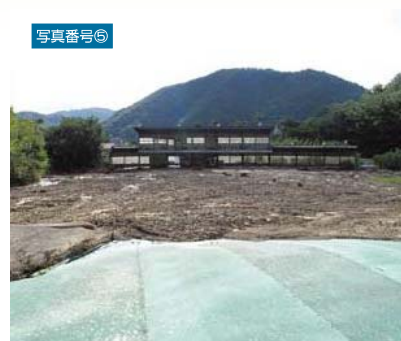
写真番号⑤

ゴルフ練習場の被災状況(遠景)

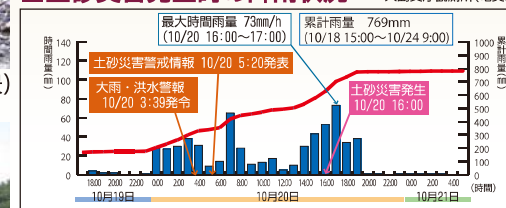
■土砂災害発生時の降雨状況

大島支庁観測所(奄美市)

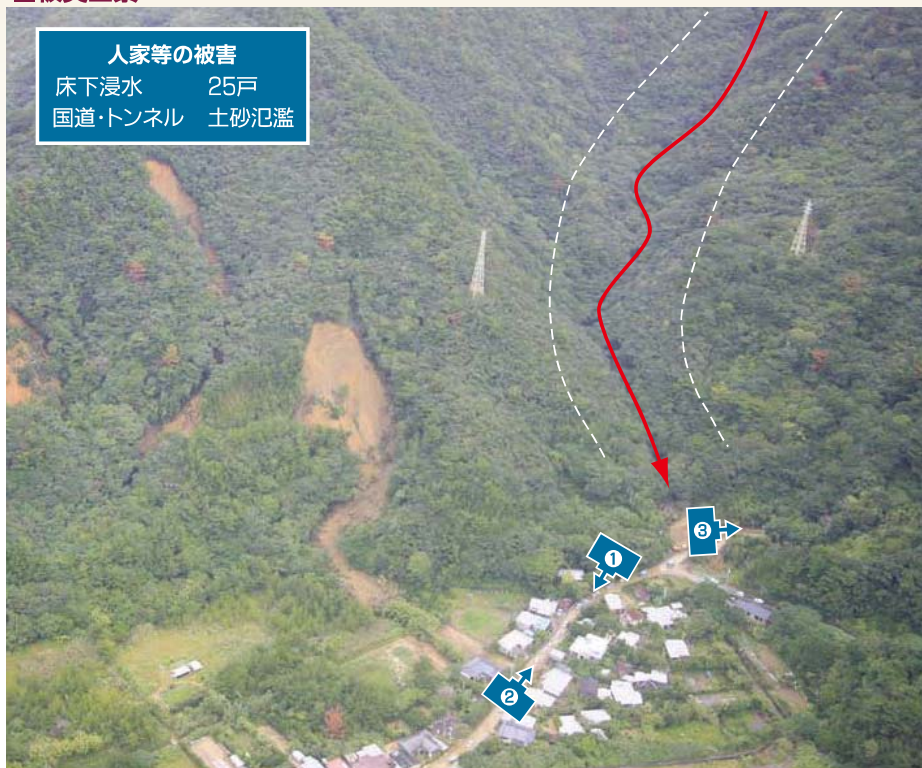
被災全景

人家等の被害
 床下浸水 25戸
 国道・トンネル 土砂氾濫

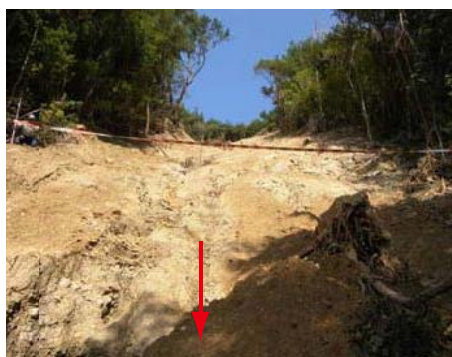
山腹崩壊状況

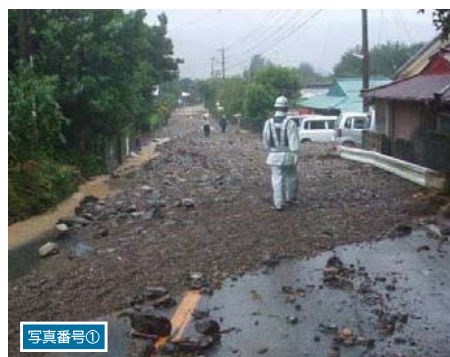
人家の被災状況

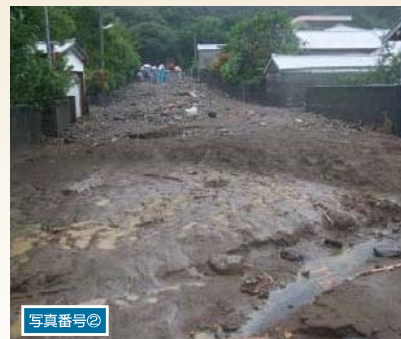
写真番号②

土砂流出状況

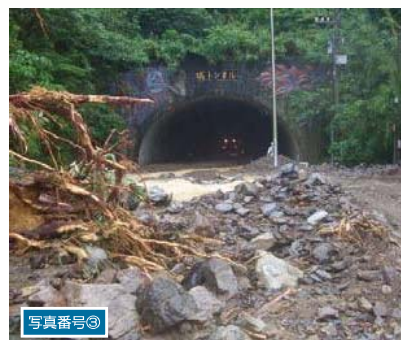
写真番号③

国道58号の被災状況(城トンネル坑口)
