大島郡龍郷町嘉渡地区 嘉渡第2小川

山腹崩壊による土石流が発生し、土砂が流出して、河川施設が被害を受けました。

大島郡瀬戸内町勝浦地区 勝浦沢

大島郡龍郷町浦地区 浦6

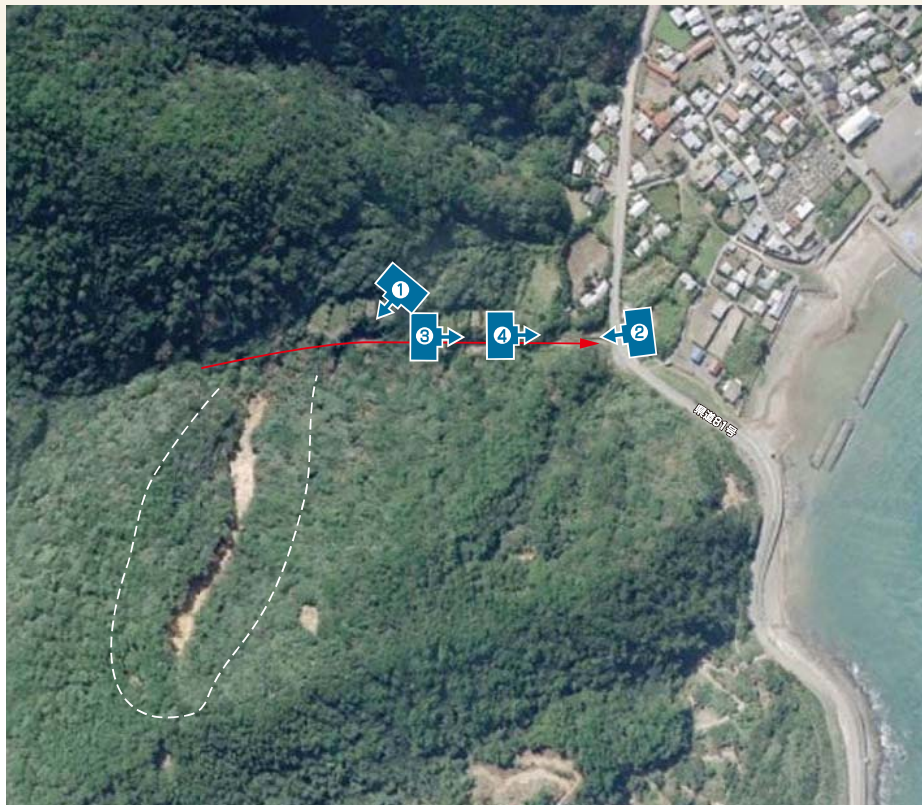
被災全景

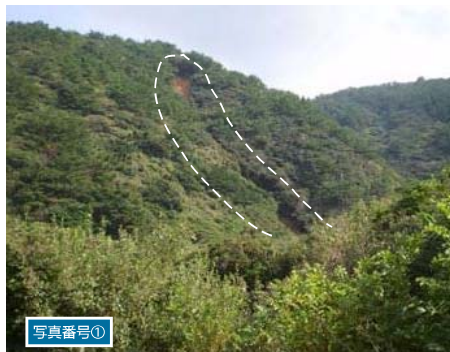
崩壊状況

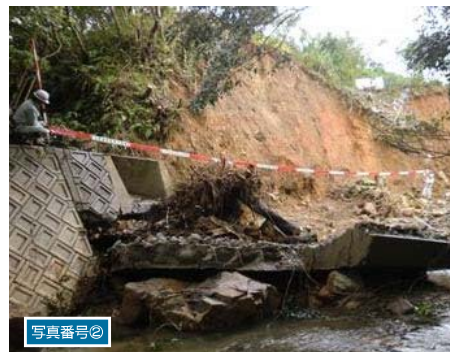
河川施設被災状況

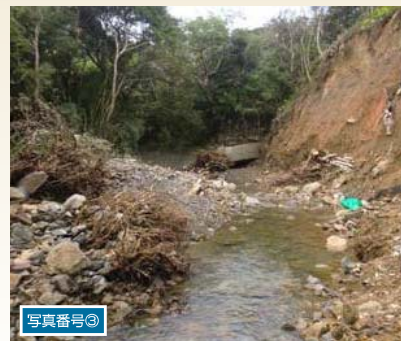
写真番号③

土砂流出状況

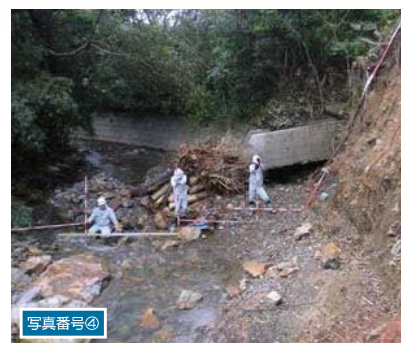
写真番号④

土砂流出状況

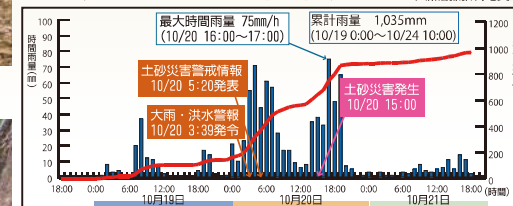
大熊観測所(奄美市)

土砂災害発生時の降雨状況

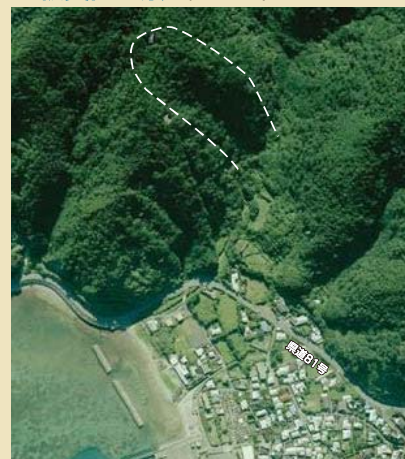
被災前全景 平成12年

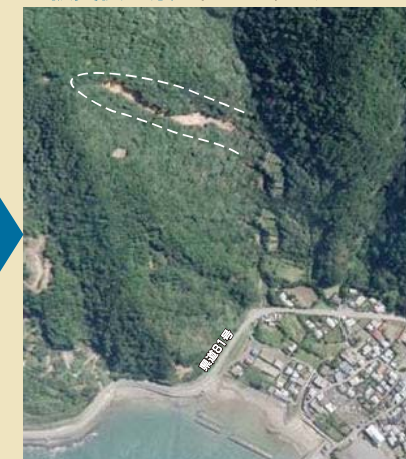
被災後全景 平成22年10月

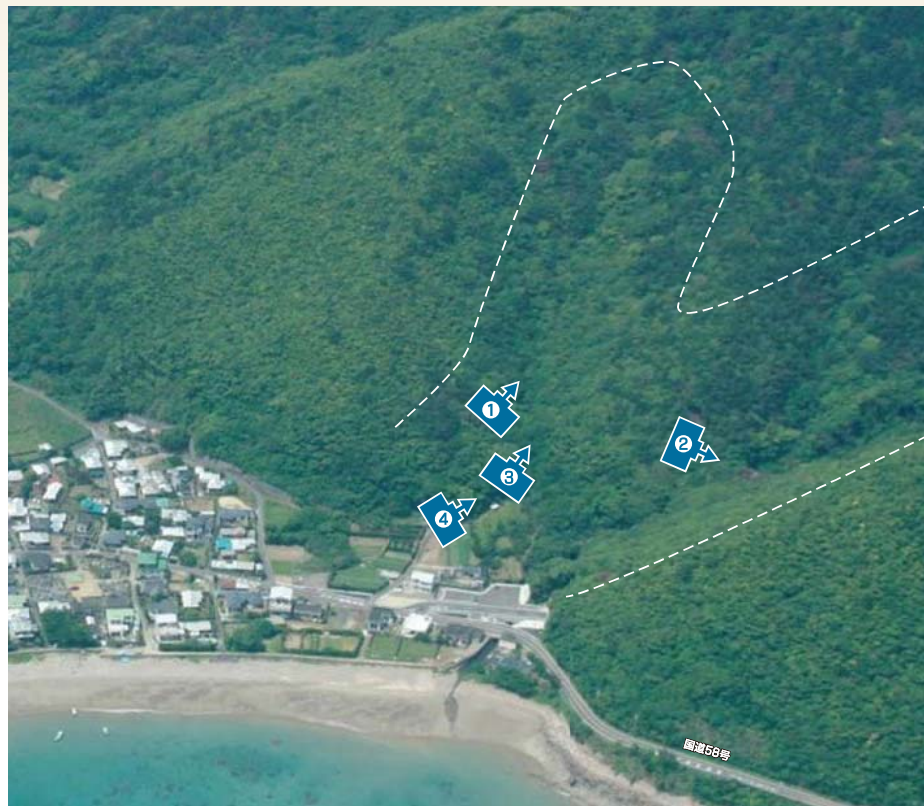
山腹崩壊による土石流が発生し、土砂が下流へ流出して、みかん畑が埋没する被害を受けました。

被災全景

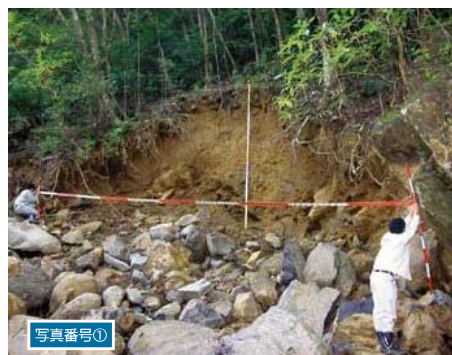
崩壊状況

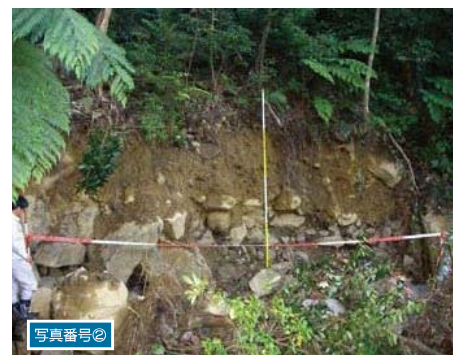
浸食状況

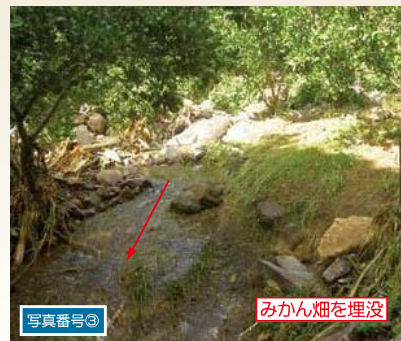
みかん畑を埋没
土砂氾濫状況

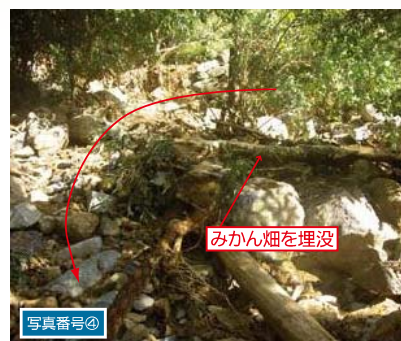
みかん畑を埋没
土砂氾濫状況

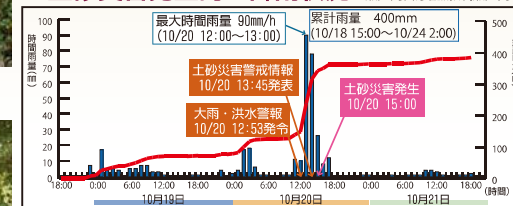
瀬戸内庁観測所(瀬戸内町)

土砂災害発生時の降雨状況

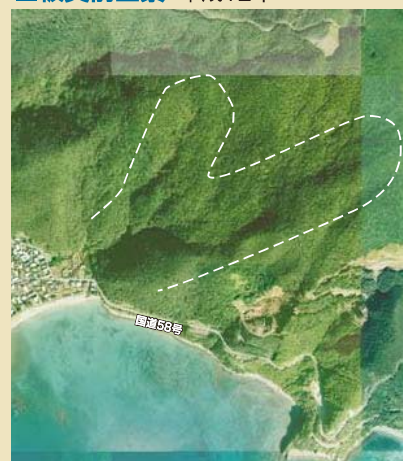
被災前全景 平成12年

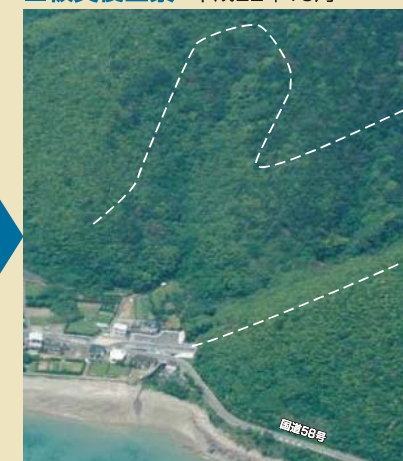
被災後全景 平成22年10月

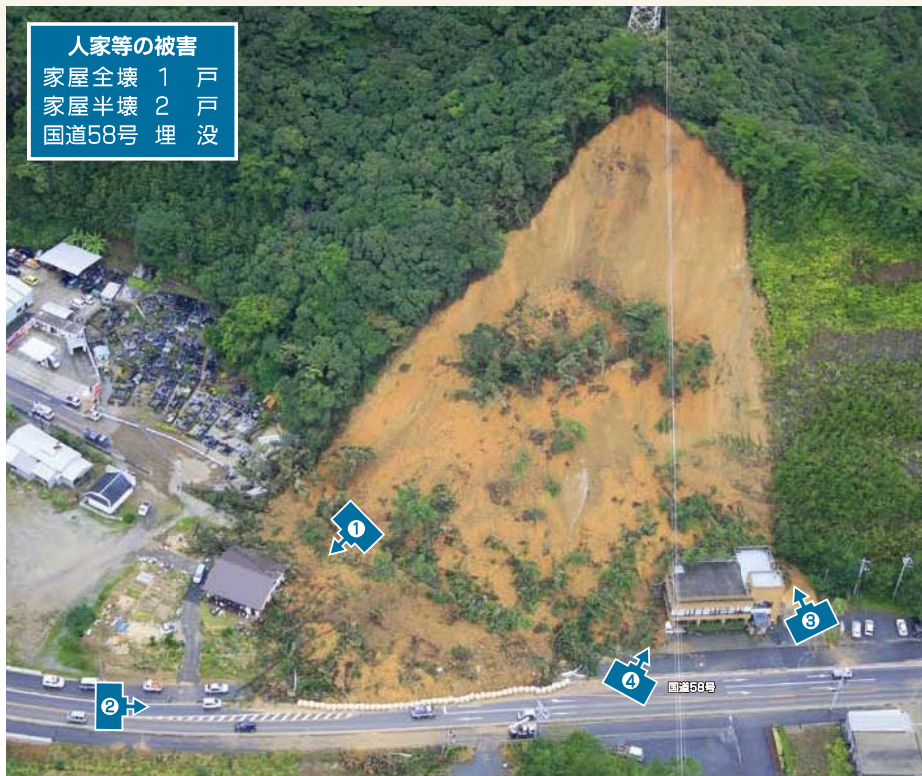
大雨による地すべり(幅約50m、奥行き約80m)が発生し、土砂が流出して、人家等の全壊1戸、半壊2戸、国道58号埋没の被害を受けました。

被災全景

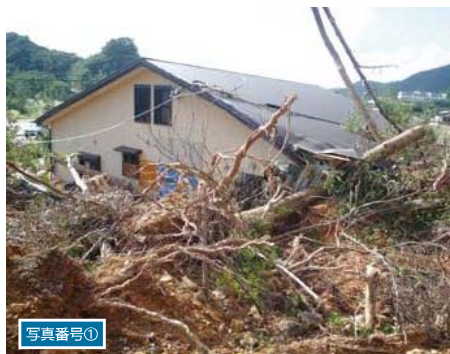
人家被災状況

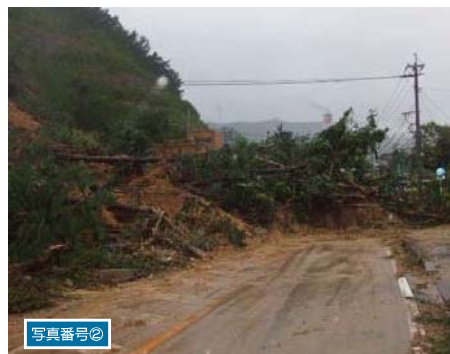
国道被災状況

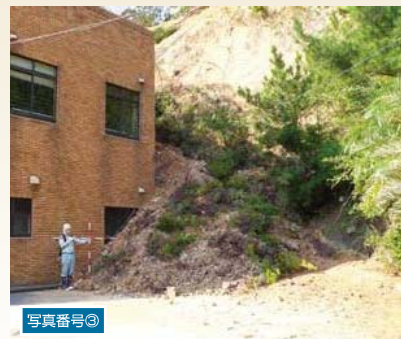
土砂流出状況

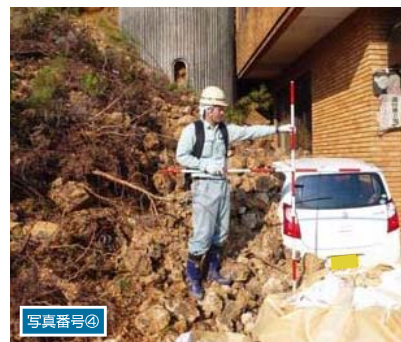
土砂流出状況

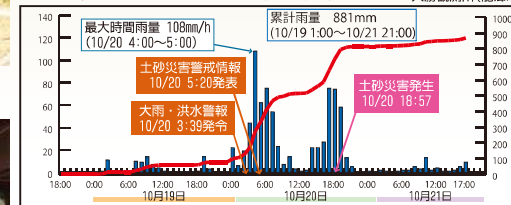
土砂災害発生時の降雨状況

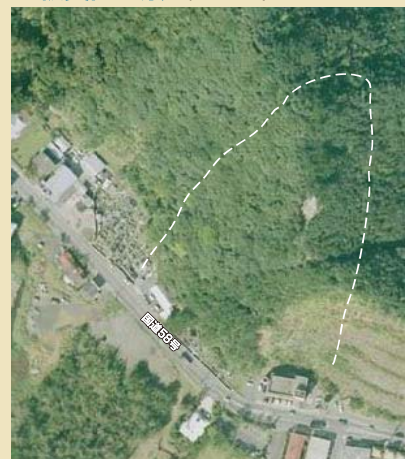
被災前全景 平成12年

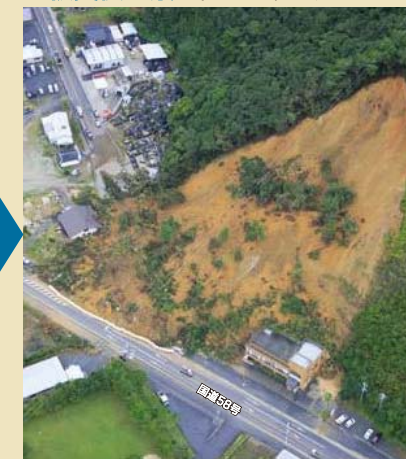
被災後全景 平成22年10月
