砂防施設が効果を発揮した事例

奄美市名瀬浦上地区 与蓋川

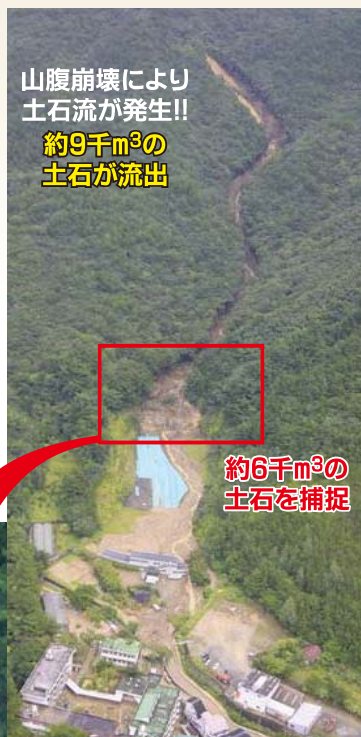
山腹崩壊により
土石流が発生!!
約9千m³の
土石が流出

約6千m³の
土石を捕捉

奄美市名瀬の与蓋川では、平成22年10月20日18時頃、上流での山腹崩壊により土石流が発生しました。これに伴い、大量の土石や流木が流下しましたが、整備されていた砂防堰堤(高さ約12m)により、土石流の2/3が捕捉され、下流域への土砂の流出を低減することができました。

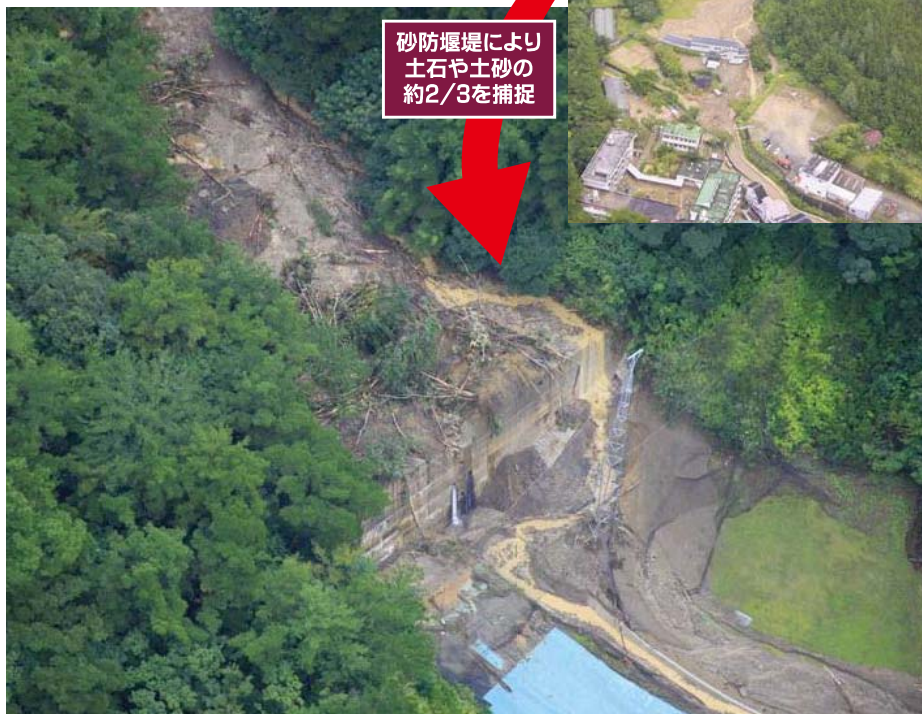
砂防堰堤により
土石や土砂の
約2/3を捕捉

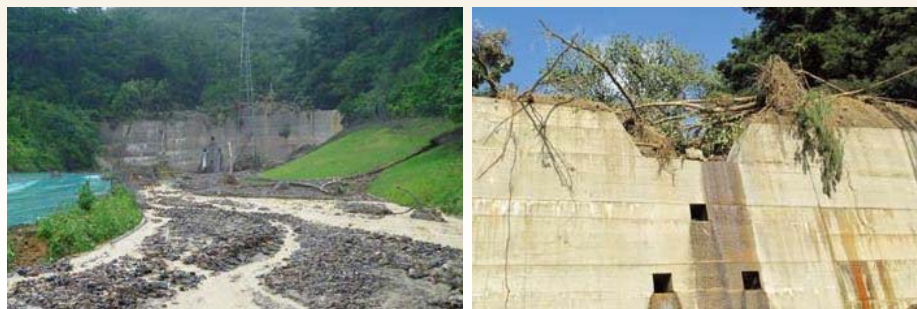
図:砂防堰堤の効果シミュレーション

図は、砂防堰堤がなかった場合の氾濫範囲と実際の氾濫範囲を比較したものです。砂防堰堤がなかった場合には、下流域への土砂流出量が増大し、小中学校、幼稚園及び集落の人家が存在する付近まで氾濫する結果となりました。

これらの検証から、砂防堰堤が土石流を捕捉し、下流側への土砂流出量を大幅に減少させたことで、下流側の氾濫被害を軽減し、人家等を守ったことが検証されました。

砂防堰堤が被害軽減の効果を発揮した与蓋川において、その効果をシミュレーションより検証しました。

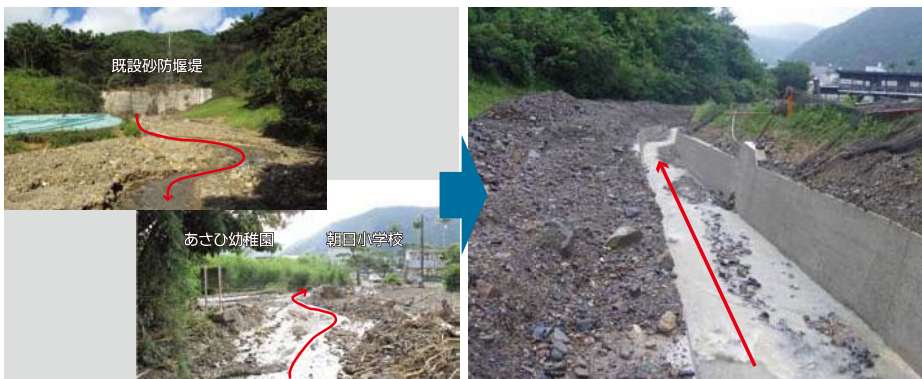
埋塞した流路工の除石

■流路工埋塞土砂の除石(奄美市与蓋川)

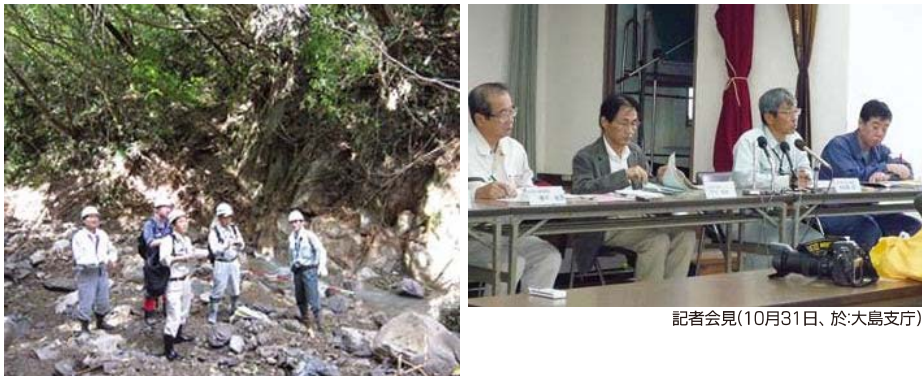
脇之戸川の現地調査(10月31日)

■鹿児島県土砂災害対策アドバイザー等による現地調査実施(10月31日)
