令和6年8月8日発生地震による志布志市小浜地区の斜面崩壊について

発生日時: 令和6年8月8日16時43分
場所: 志布志市志布志町帖
被害状況: 人家・人的被害なし
崩壊規模(推定): がいけ高40m 幅35m

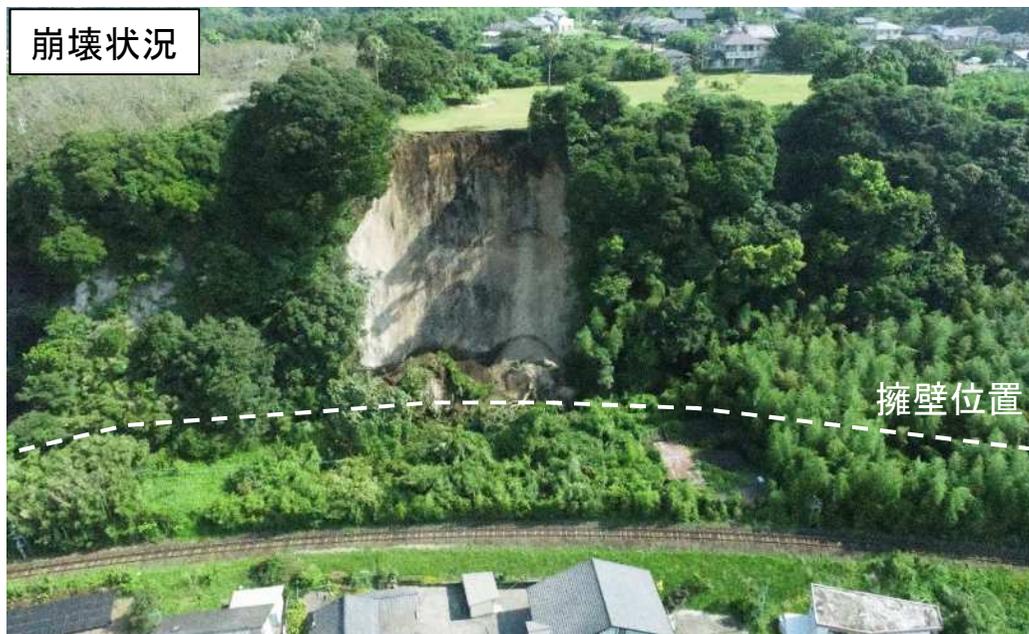
崩壊状況

- 鹿児島県土砂災害対策アドバイザー(地頭菌名誉教授)に下記助言をいただいた。
- ・ 崩壊土砂を概ね擁壁で捕捉しており、**施設の効果が発揮**されている。
 - ・ 今回の崩壊は、通常の表層崩壊ではなく、揺れに伴いシラス堆積時に発生したシラス内部の縦クラック沿いに崩落する地震時特有の現象。
 - ・ 今後の地震により、両脇で同様の崩壊が起こる可能性が有るが、待ち受け式擁壁が機能しており、崩壊土砂がJR線を越えるおそれはない。
 - ・ 現時点で避難の必要は無いが、土砂災害警戒区域内は、大雨の際は避難すべき。
 - ・ 余震が収まった段階でポケットの堆積土砂を取除き容量を確保できれば良い。
