急傾斜地の崩壊区域調書

様式3-1 危害のおそれのある土地、著しい危害のおそれのある土地の設定図

調査年度 平成24年度

急傾斜地の位置	箇所番号	kyu207-0303-01	箇所名	急・鶴亀1	所在地	鹿児島県奄美市名瀬崎原宇鶴亀
---------	------	----------------	-----	-------	-----	----------------

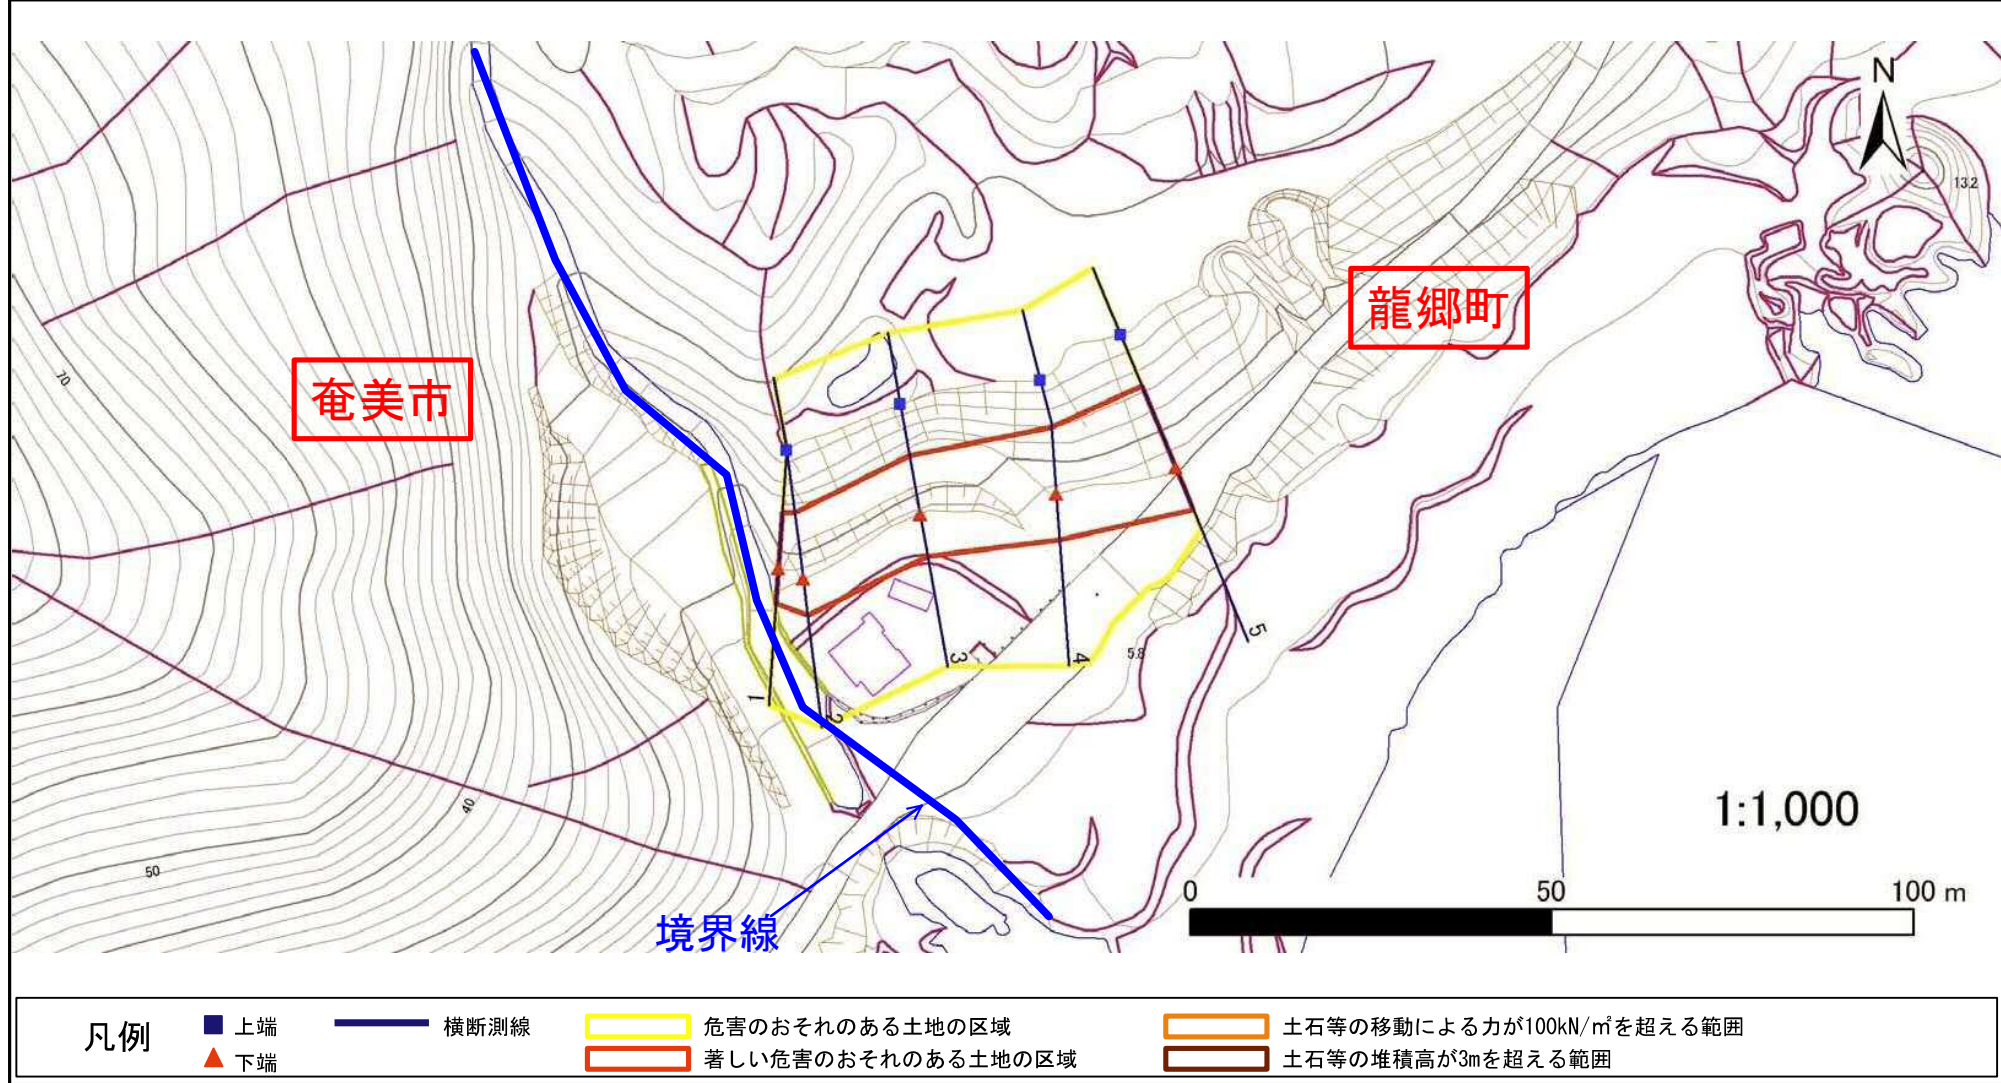
急傾斜地の位置	箇所番号	kyu207-0303-02	箇所名	急・鶴亀1	所在地	鹿児島県奄美市名瀬崎原宇鶴亀
---------	------	----------------	-----	-------	-----	----------------

様式3-1 危害のおそれのある土地、著しい危害のおそれのある土地の設定図

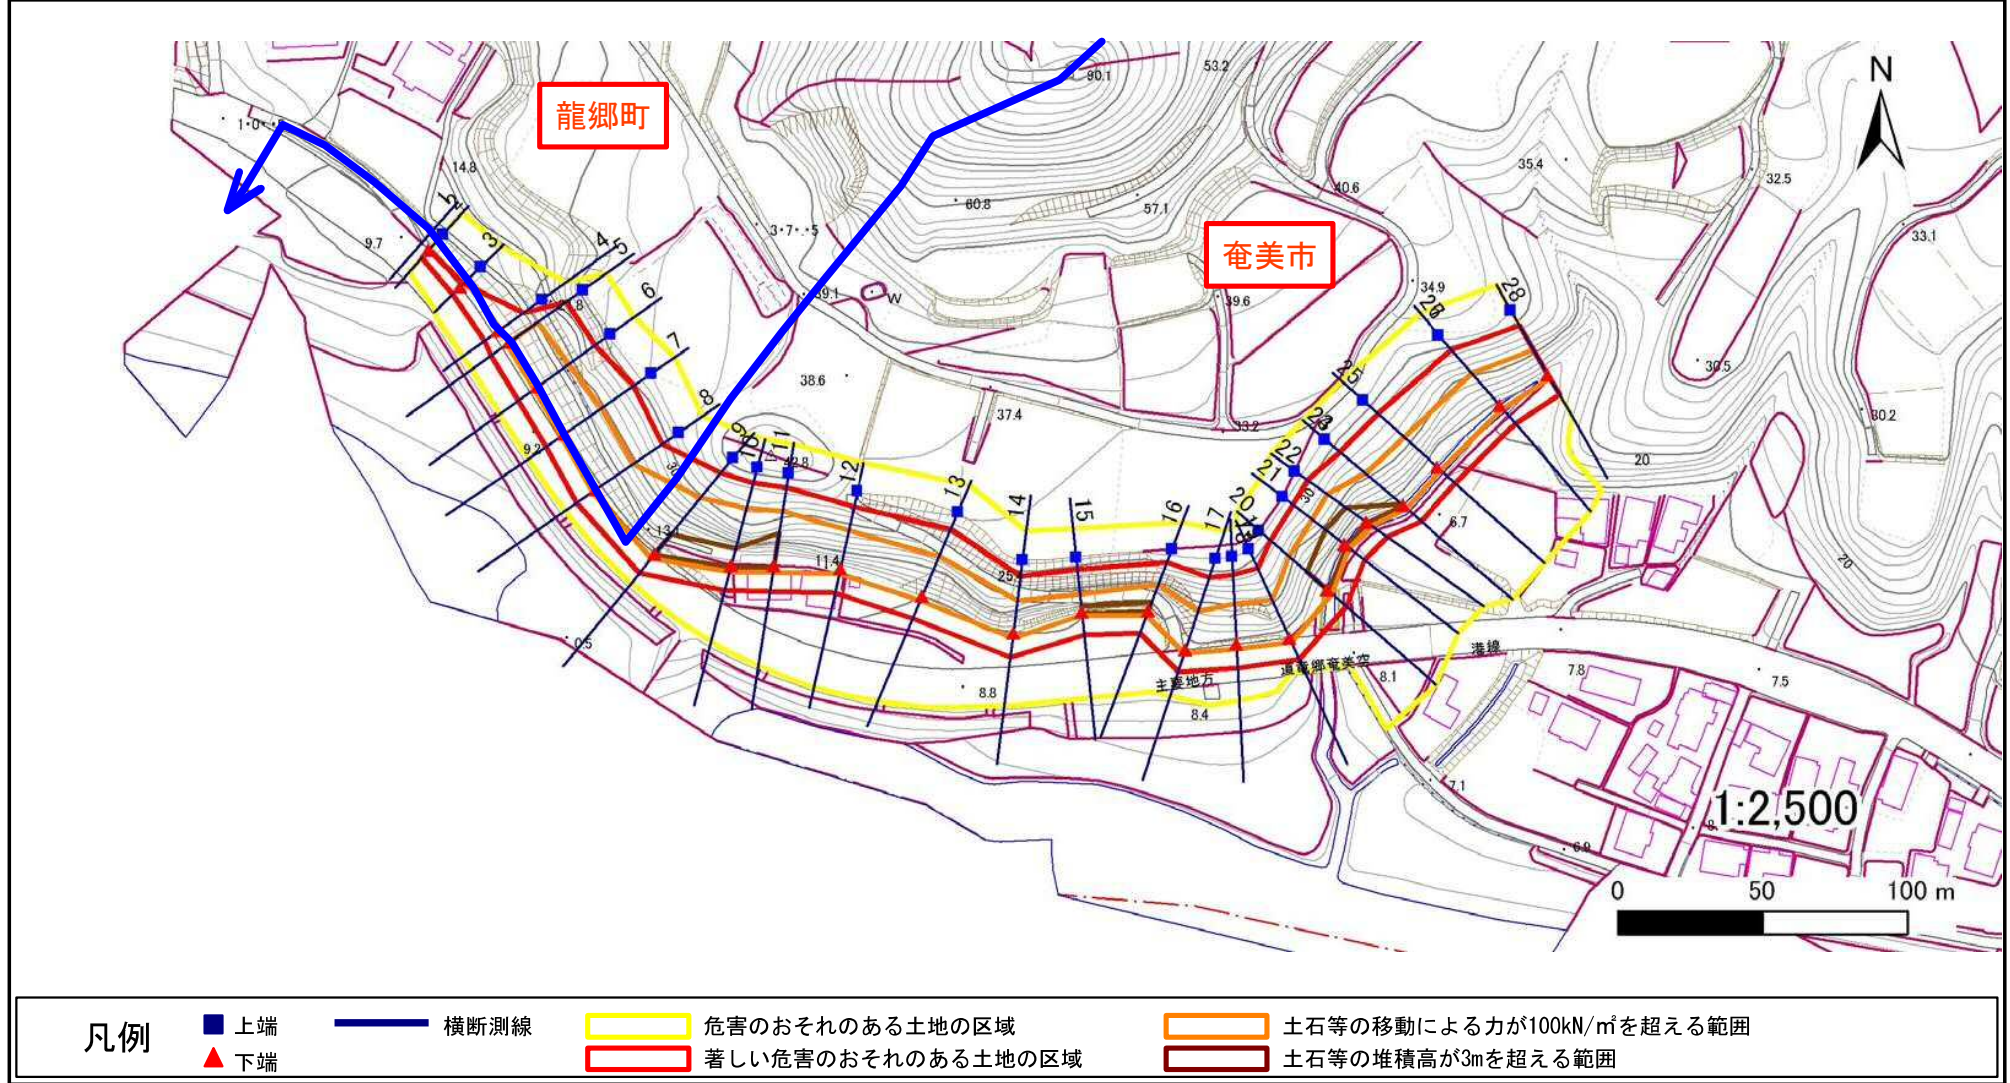
kyu528-0280

様式3-1 危害のおそれのある土地、著しい危害のおそれのある土地の設定図
