急傾斜地の崩壊区域調査

様式3-1 危害のおそれのある土地、著しい危害のおそれのある土地の設定図

kyu203-0153

急・石ノ本1

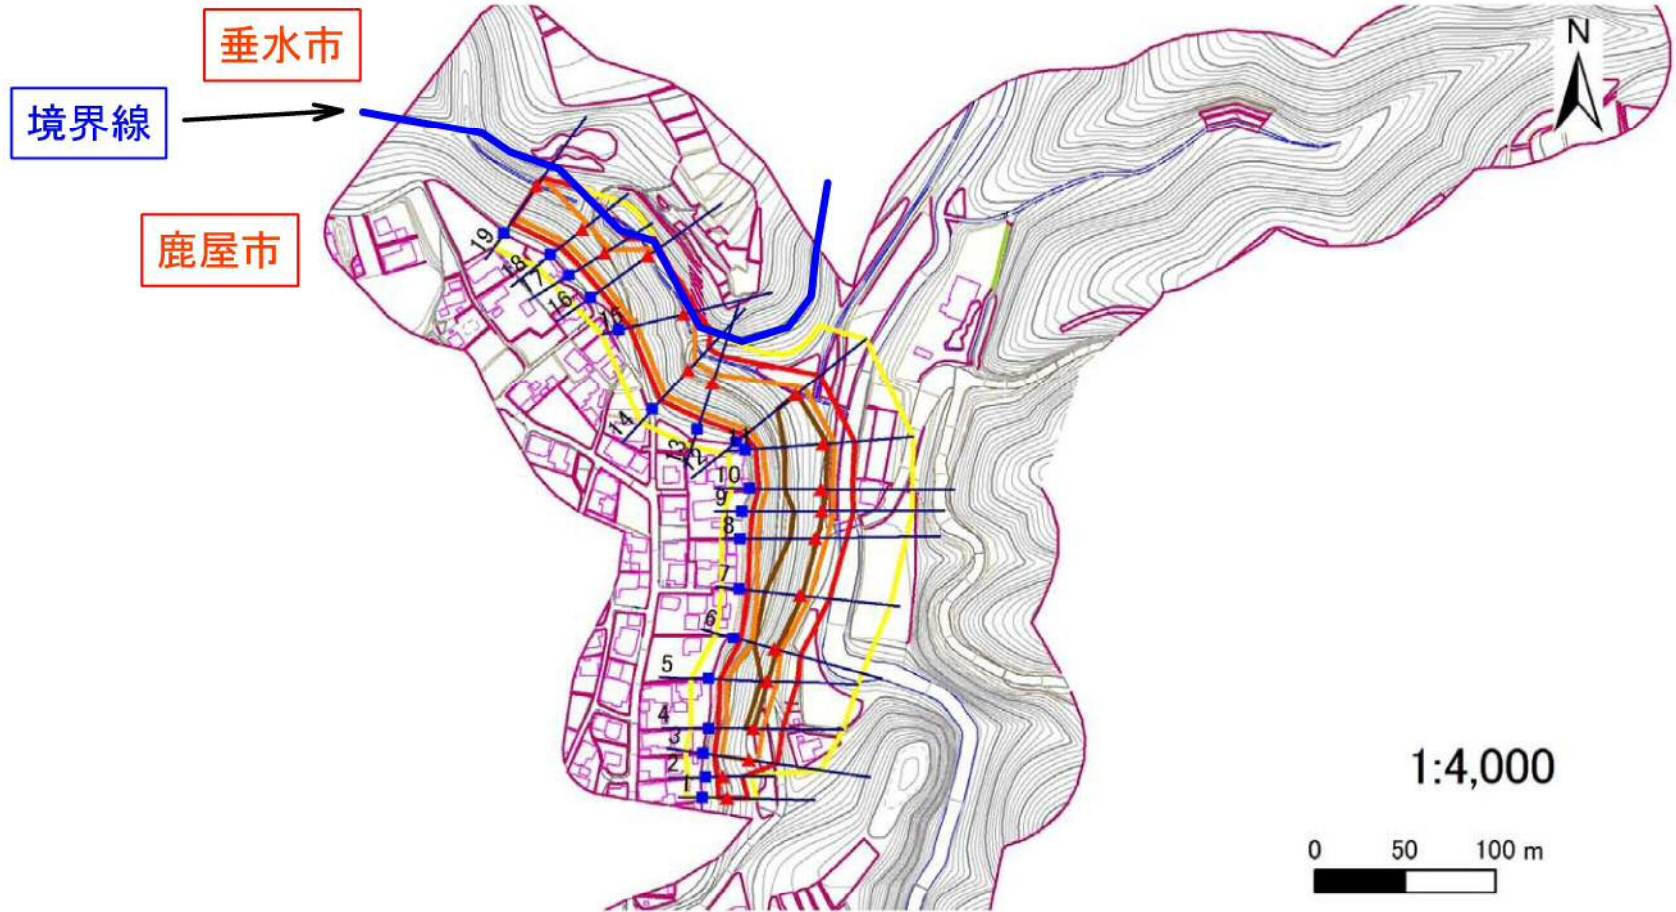
鹿屋市花里町石ノ本

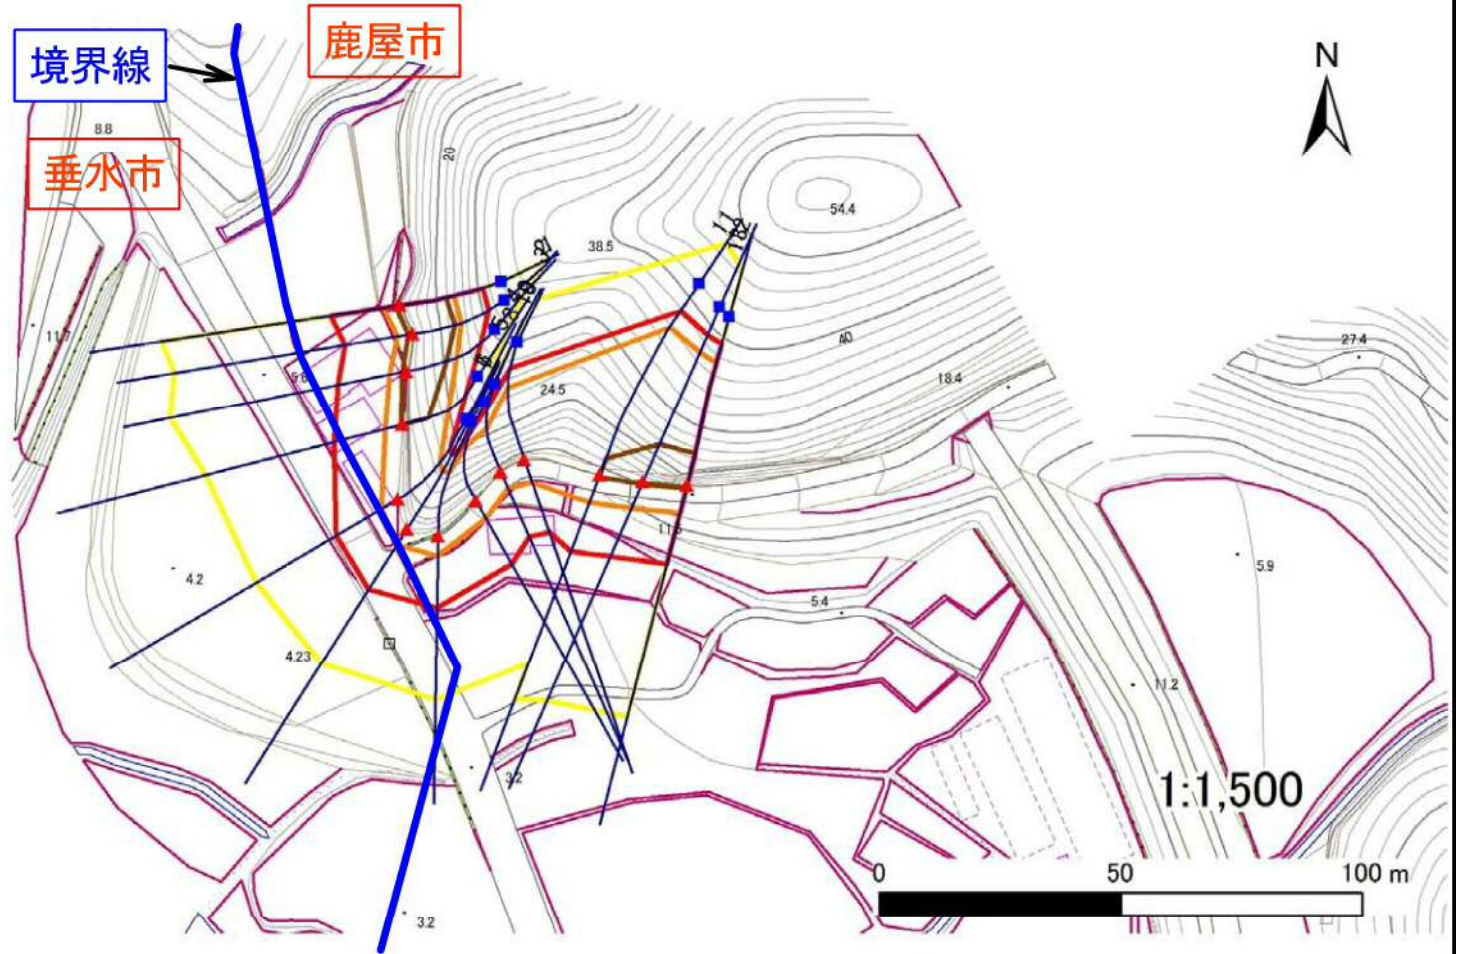
kyu203-0204

様式3-1 危害のおそれのある土地、著しい危害のおそれのある土地の設定図

急・畑田1

鹿屋市古江町古江畑田
