川内原子力発電所1, 2号炉 コンクリート構造物の
特別点検（個別確認・評価）について

令和4年10月17日
九州電力株式会社

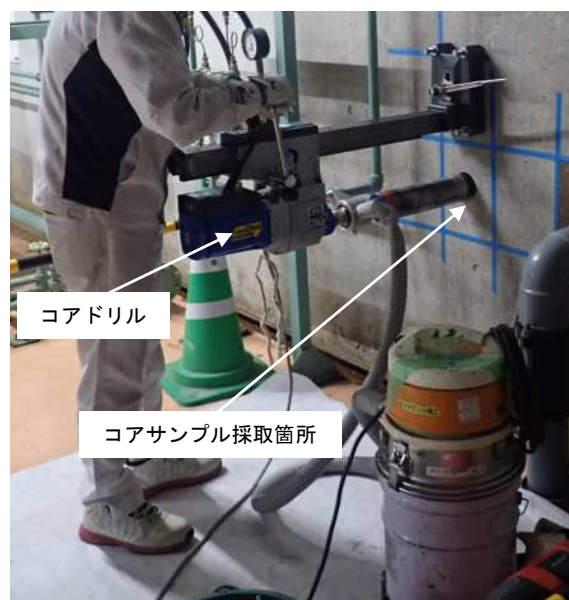
写真4.1 コアサンプル採取状況

強度低下及び遮蔽能力低下に関する各種試験は、点検対象の構造物より採取したコアサンプルを用い、表4.1に示すとおりJIS等の規準に基づき実施した。なお、コアサンプルの採取箇所は、空気環境測定や非破壊試験の結果を踏まえて選定した。以下に、各試験方法及び詳細なコアサンプル採取箇所選定の考え方について示す。

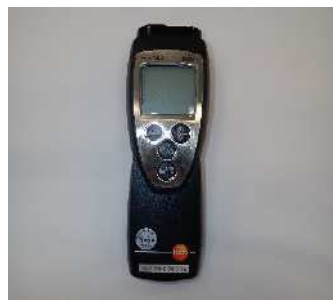
写真4.3 二酸化炭素計測器

- ・空気環境は構造物や部位ごとに異なることから、約400箇所て空気環境を実測し、その結果により、環境条件による影響度の値が最も高い範囲を選定

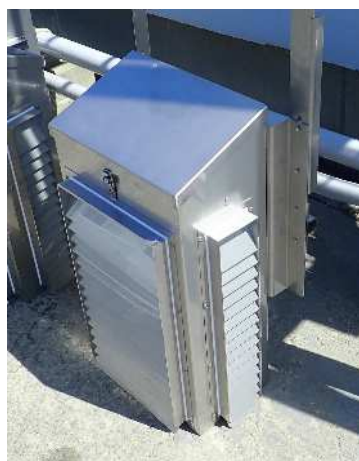
写真4.5 飛来塩分捕集器

- ・飛来塩分を捕集する器具や、X線により表面の塩分量を測定する器具を使用し、塩分量が最も多い箇所を選定

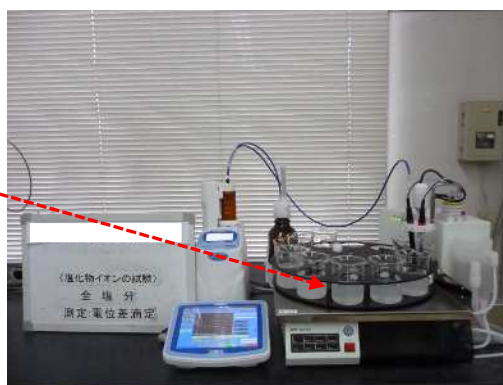
写真4.7 塩化物イオン量の測定状況

- ・JIS A 1154:2020に基づき、コアサンプルを20mm間隔でスライスし、それを粉砕し試験溶液としたものを、硝酸銀溶液で滴定し、塩化物イオン量を測定

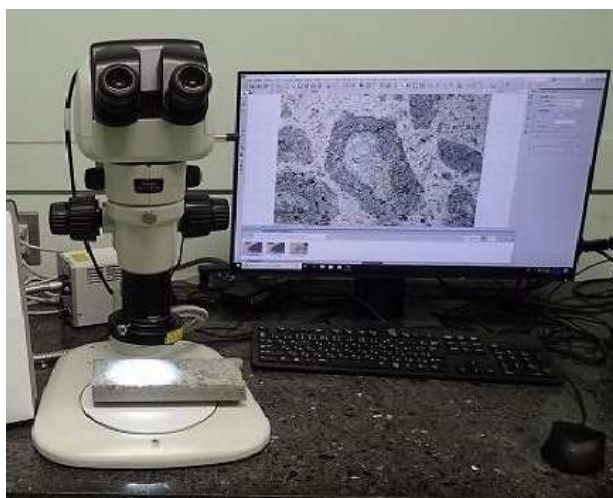
写真4.8 実体顕微鏡による観察状況

- ・実体顕微鏡を用いてコアサンプル切断面を2～30倍に拡大し、反応リム・ゲルの有無や程度、ひび割れ状況等を詳細に観察

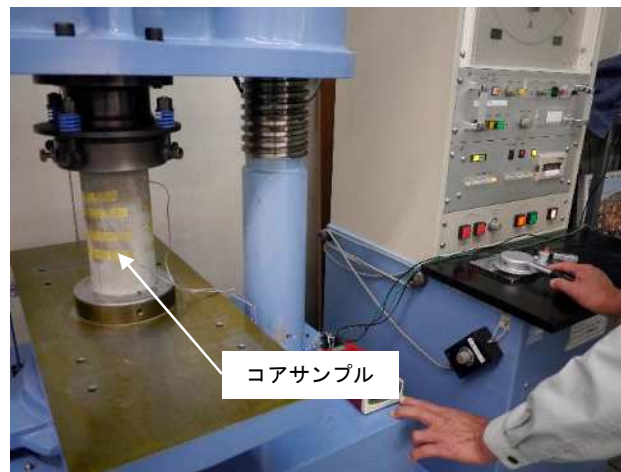
写真4.9 圧縮強度の測定状況

- (1) 劣化要因を踏まえたコアサンプル採取上の着目点
 - ・強度低下につながる劣化要因全てに着目
- (2) コアサンプル採取範囲の選定
 - ・各劣化要因で抽出された全ての採取範囲
- (3) コアサンプル採取箇所を選定
 - ・対象部位毎に代表的な劣化要因に着目して選定
 - (例) 原子炉格納施設等 (内部コンクリート) : 遮蔽能力
 - 取水槽 (海中帯) : 塩分浸透
- (4) 試験方法
 - ・JIS A 1108:2018に基づき、一様な速度(毎秒 $0.6 \pm 0.4 \text{N/mm}^2$) で荷重を加え、供試体が破壊する(応力-ひずみの関係がピークに達する) ときの最大荷重を測定

全ての対象部位において、設計基準強度を上回ることを確認した。

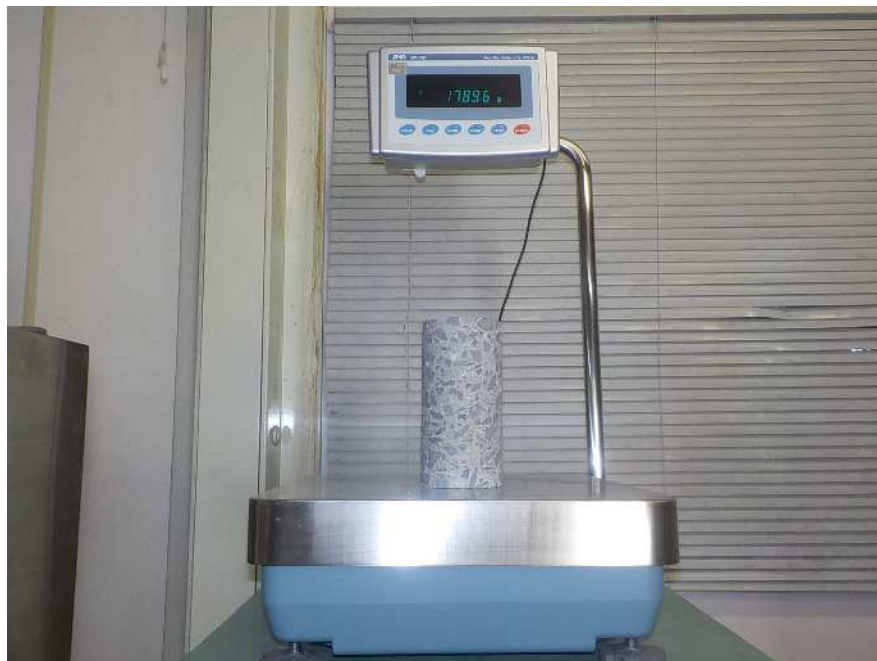
写真4.10 乾燥単位容積質量の測定状況

- (1) 劣化要因を踏まえたコアサンプル採取上の着目点
 - ・遮蔽能力は熱による水分逸散等に伴うコンクリートの質量減少により低下する可能性があるため、使用材料の単位容積質量に着目
- (2) コアサンプル採取範囲の選定
 - ・遮蔽能力が要求される構造物のうち、建設時の単位容積質量の小さい範囲を選定
- (3) コアサンプル採取箇所を選定
 - ・乾燥単位容積質量が小さい箇所は相対的に強度が低いことが想定されるため、非破壊試験（リバウンドハンマー）の値が最も小さい箇所を選定
- (4) 試験方法
 - ・JASS 5N T-601:2013に基づき、水中に浸漬させた供試体を $65^{\circ}\text{C} \pm 3^{\circ}\text{C}$ に保った乾燥器内で質量減量がほぼなくなるまで乾燥させ、乾燥単位容積質量を測定

全ての対象部位において、平均単位容積質量、平均乾燥単位容積質量ともに設計値を上回ることを確認した。
