嘉徳海岸侵食対策工事

【台風18号・19号による被災状況】

鹿児島県 大島支庁 瀬戸内事務所

令和4年9月

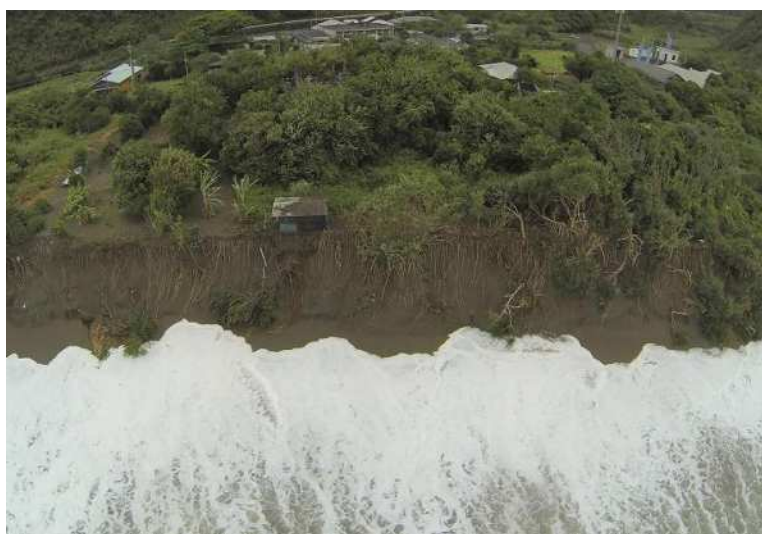
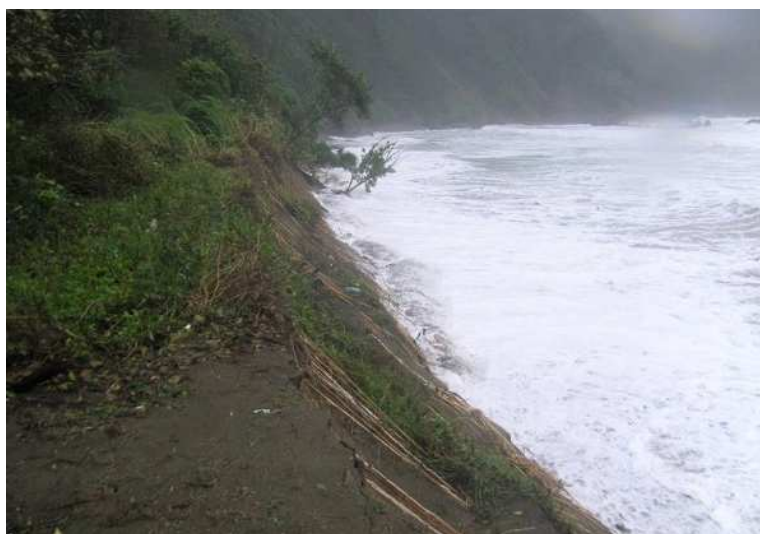
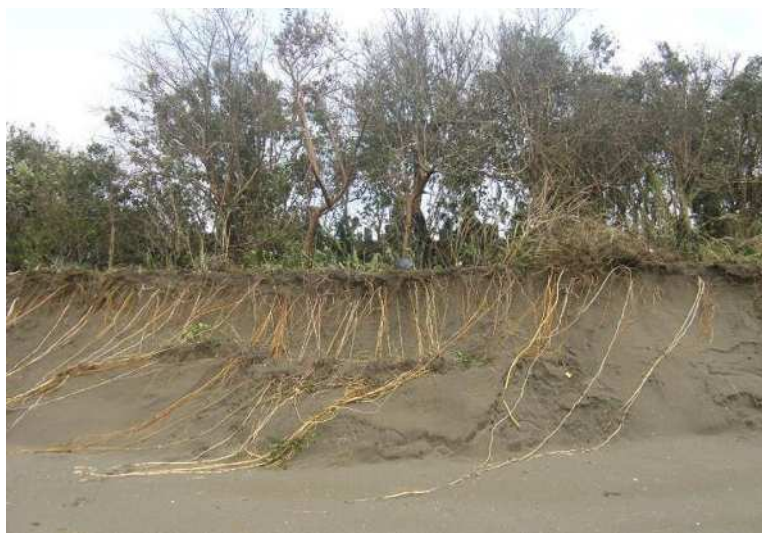
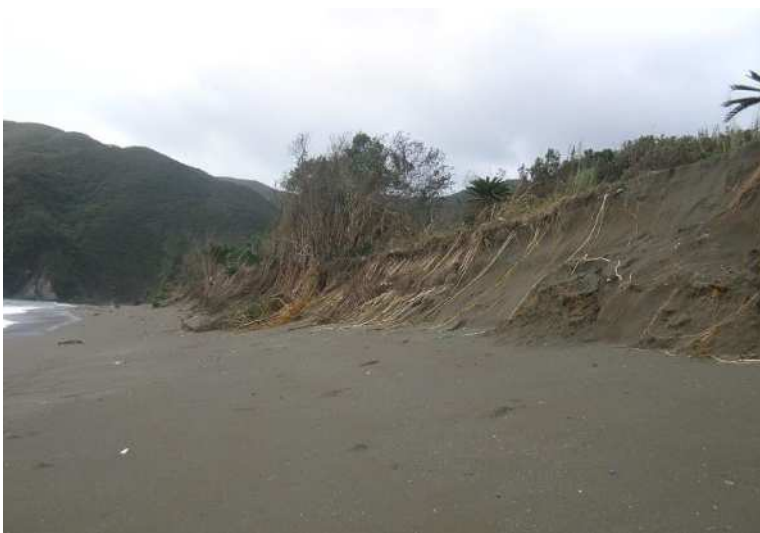
嘉徳海岸は、平成26年10月の台風18号、台風19号の高波により、自然の防波堤であった砂丘が最大で奥行き約20メートル侵食され、砂丘の背後地にあった畑（私有地）や建物（小屋）も流失して約1,700㎡に及ぶ私有地が消失しており、砂丘の侵食によって高さ約5メートルの浜崖が人家や墓地に迫り、今後の台風時の高波によるさらなる侵食被害が懸念されています。

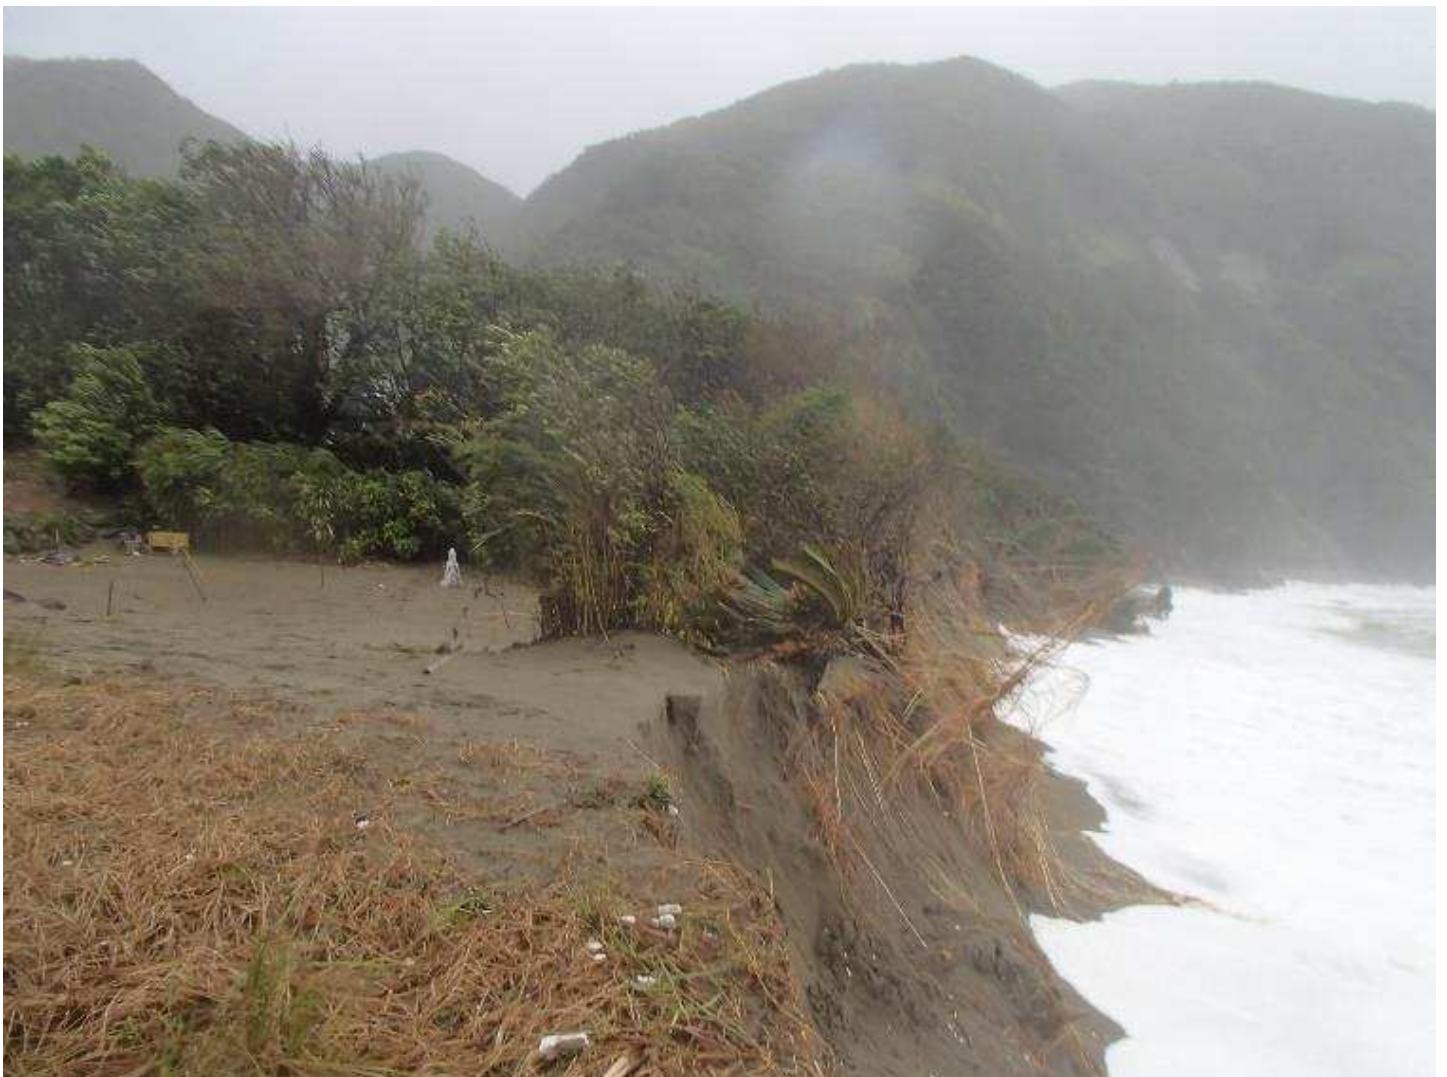
嘉徳海岸の侵食の原因

- 非常に強い台風が接近，高潮が発生し潮位が上昇

- 満潮時間帯も重なり更に潮位が上昇

- 平常時は遡上波が到達しない部分の砂浜が水没

- 台風に伴う暴風により「高波」が発生し，波高の高い波が砂丘基部に直接作用

- 砂丘基部が洗堀（侵食）され，斜面崩壊が進行

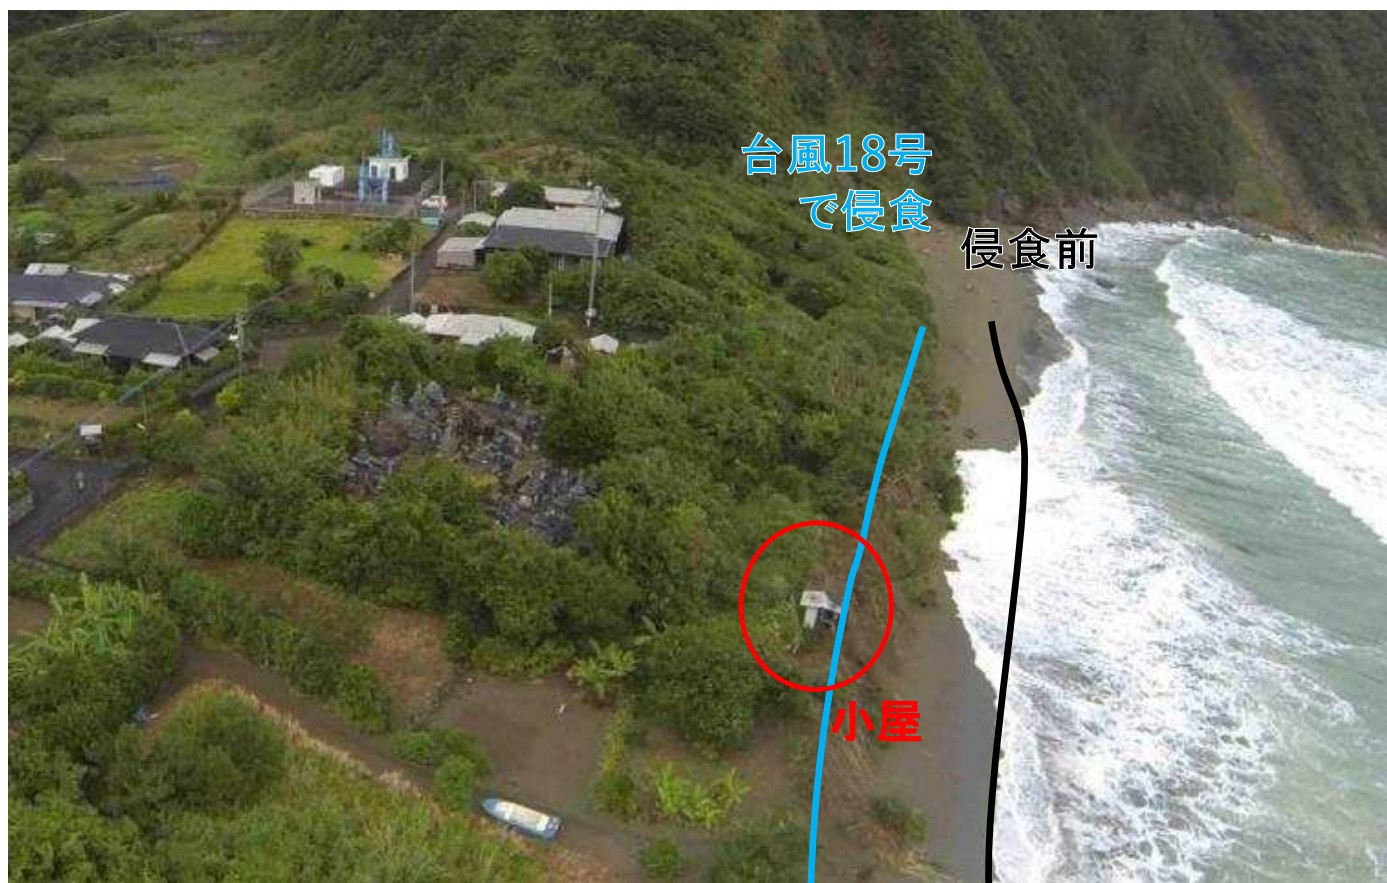
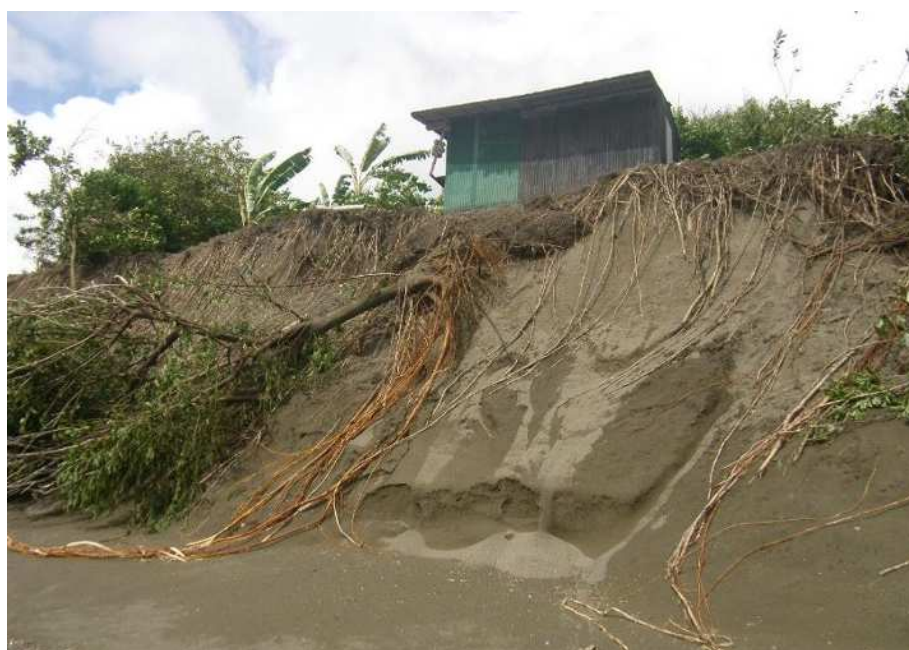
■ 台風18号通過後の侵食状況

平成26年10月、嘉徳海岸では自然の防波堤であった砂丘が最大で奥行き約20メートル侵食され、砂丘の背後地にあった畑(私有地)や建物(小屋)も流失して約1,700㎡に及ぶ私有地が消失しました。

小屋のすぐ近くまで侵食

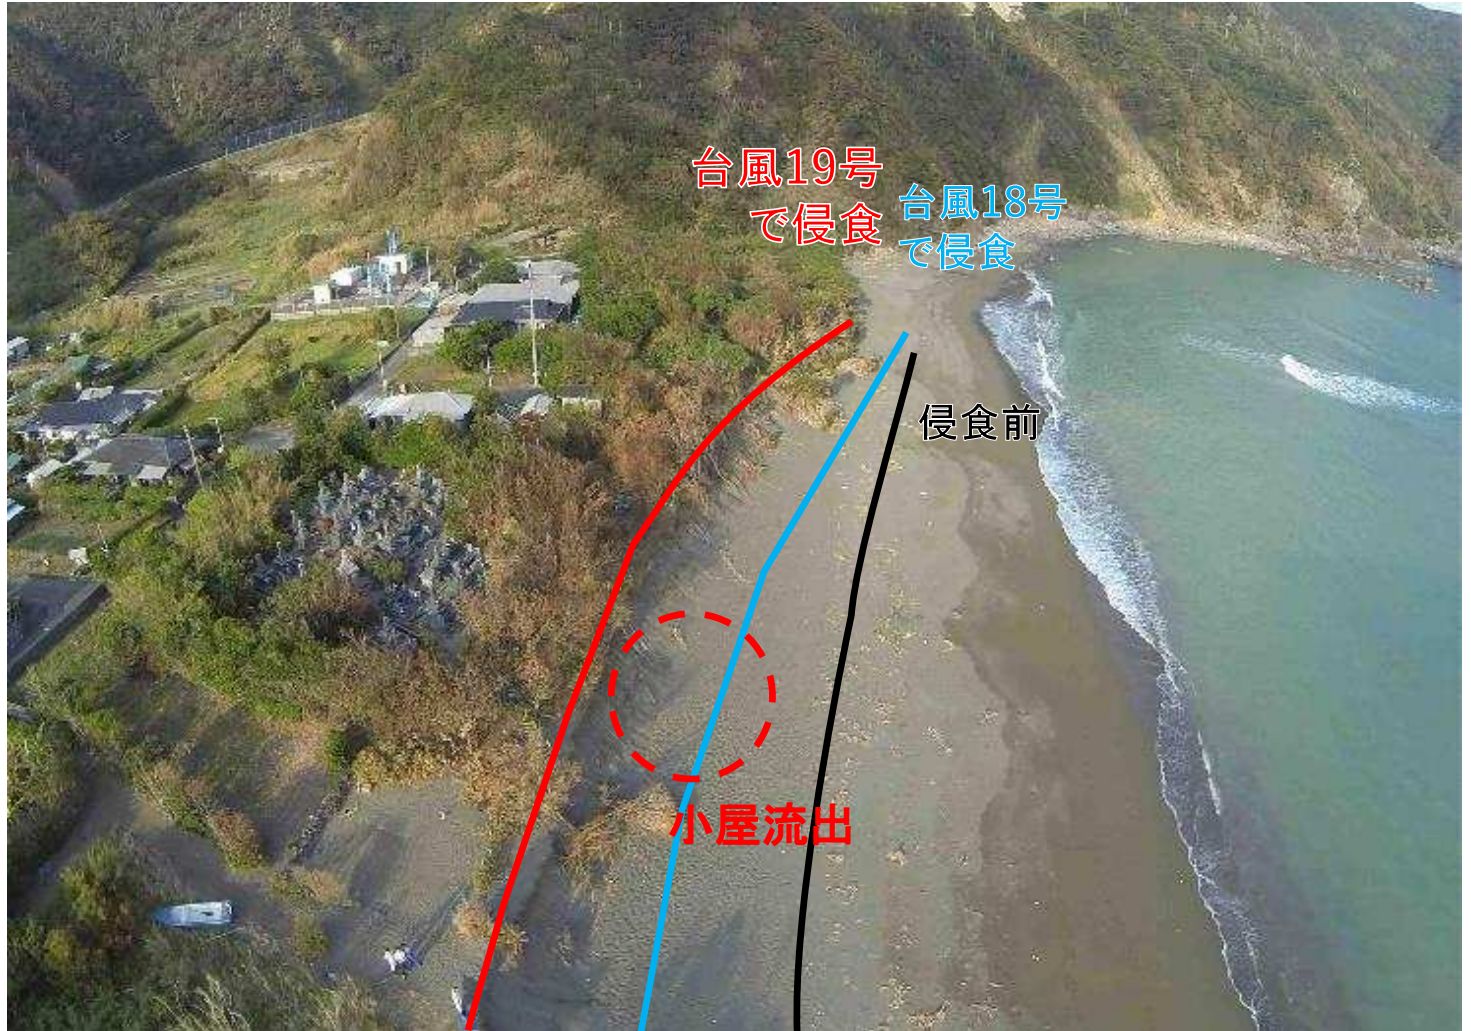
■ 台風19号通過後の侵食状況

台風19号の侵食通過後、侵食は更に進行し、台風18号通過後には残っていた小屋も流出し、高さ5mの浜崖が形成されました。

台風通過後の浜崖の形成

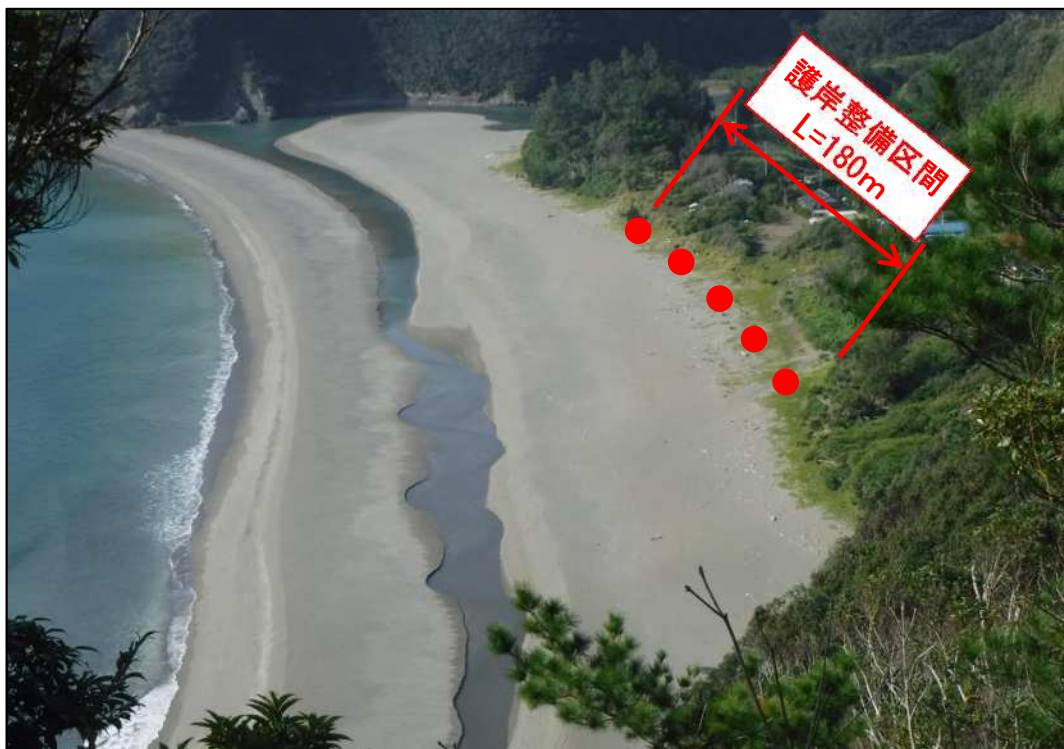
《護岸のイメージ》

「嘉徳海岸侵食対策事業検討委員会」で示された整備方針に基づき、県は侵食対策の計画を見直し、当初530mとしていた護岸整備延長を、背後地が住宅や墓地に利用され、砂丘の侵食幅が大きかった180mに大幅に縮小しました。

また、護岸完成後に護岸の前面を砂で覆い、アダン等の植物を植栽することによって、動植物の生態を保全するとともに、景観の保全を図ることとしています。

- 計画延長530mのうち、侵食幅が大きく、背後地に住宅及び墓地のある180mを対策が必要な区間
- 工法は、台風時に発生する外力へ抵抗する重力式コンクリート護岸
- 自然環境に配慮するため護岸前面を砂で覆い、アダンを植栽

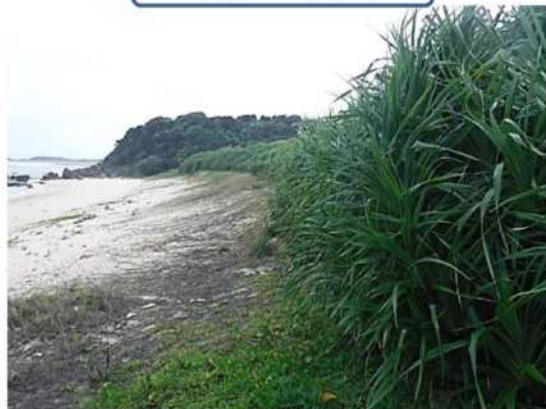
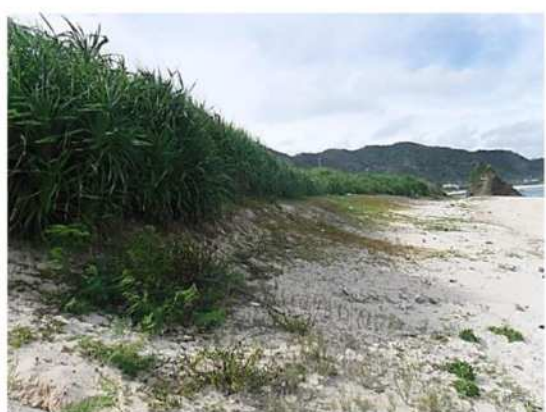
現在の状況

平成19年度の工事完成直後は、海岸の上部にコンクリートが見えている箇所がありましたが、数年後は全体的にアダンで覆われており、現在もこの状態が維持されています。

平成29年10月

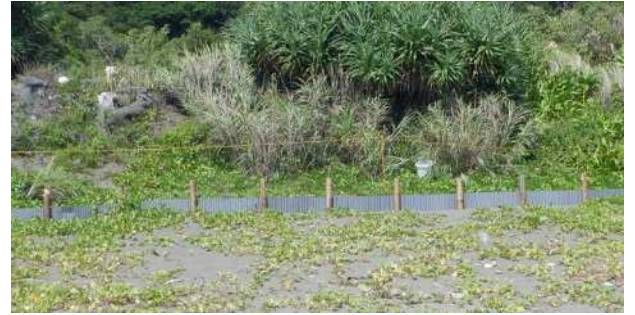
■ 進入防止柵の設置

プラスチック板（農業資材の畦シート）などのオカヤドカリ類が登れない平滑な素材を用いて、工事区域の外周を閉め切ります。

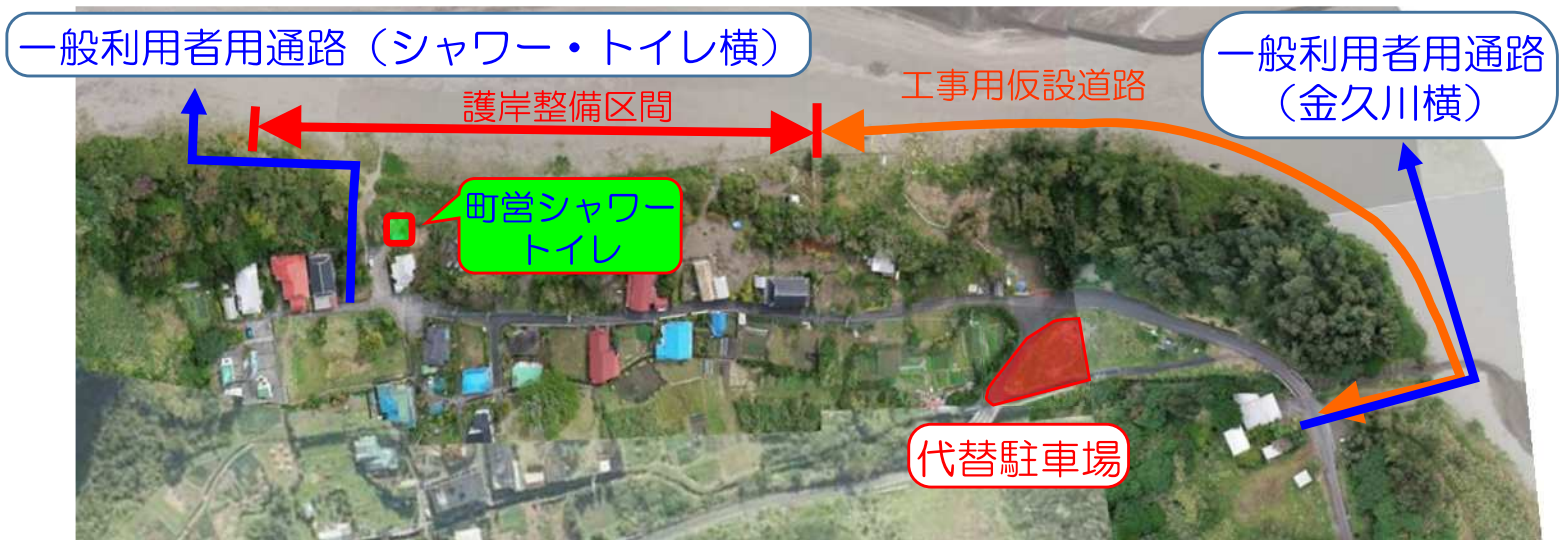
これまで海岸利用者が駐車していたスペースを工事用仮設道路に使用することから、代替駐車場を整備しています。工事中も海岸への行き来可能な海岸利用者用通路を確保しています。

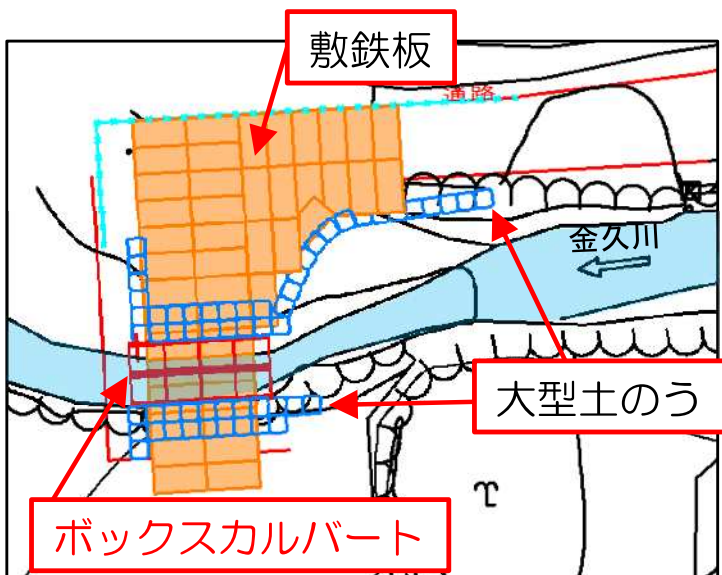
金久川渡河部 拡大図

金久川には、ボックスカルバートを仮設し渡河することで、水の流れや水生生物の行き来を確保します。なお、工事用仮設道路に用いるボックスカルバートや敷鉄板などは、工事期間中のみ設置するものであり、工事終了時には直ちに撤去します。

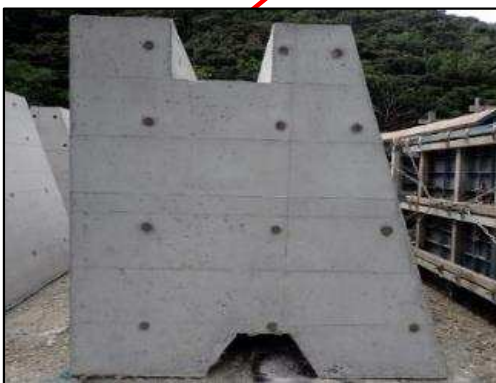
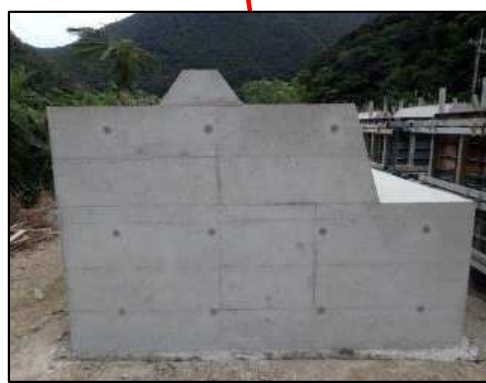
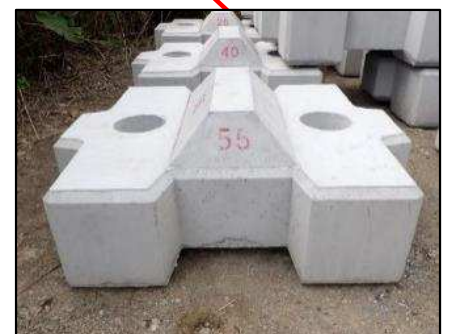
護岸の整備においては、自然環境や海岸利用者への影響を小さくすることを目的として、海岸作業の短縮化のため、護岸の一部をブロック化しています。

床堀・基礎砕石を施工後、嘉徳集落外の仮置き場で製作済のブロックを、護岸整備箇所へ運搬し据付を行います。

その後、裏込砕石や埋戻等の施工を行い、護岸の整備を進めて行きます。

本体ブロック

根固ブロック
