第1章 計画の概要

- 1) 名称・員数：鹿児島県立博物館考古資料館・1棟
- 2) 登録年月日：平成10（1998）年12月11日
- 3) 所在地：鹿児島県鹿児島市城山町1-1

- 1) 構造・形式：石造2階建
- 2) 延床面積：675 m²
- 3) 建築年：明治16（1883）年

鹿児島県立博物館考古資料館

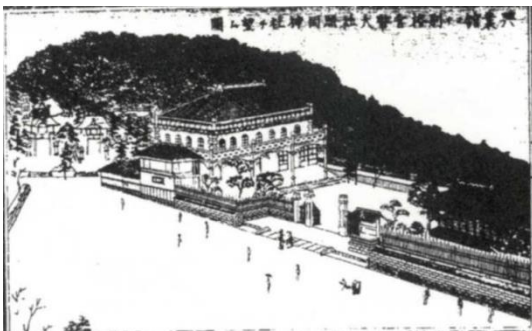
写真 1-1

明治 16 (1883) 年竣工当初の眺望図

2) 創立・沿革 (写真 1-1、1-8)

鹿兒島県立博物館考古資料館は、第二回九州沖縄八県連合共進会のため明治 16 (1883) 年 9 月に鹿兒島県立興業館として建設された。これは前年の第一回長崎会場が恒久施設を建設しなかったのとは対照的である。施設建設の契機には、鹿兒島県が授産事業に積極的だったことや、明治 13 (1880) 年に鹿兒島勸業授産場が開設されたことなどが挙げられる。

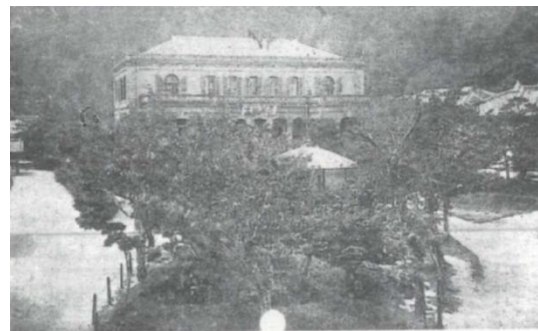
写真 1-2

明治 16 (1883) 年竣工当初の正面外観

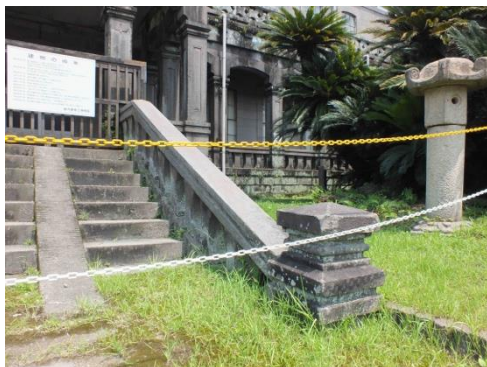
写真1-3
正面階段

より階段3段分である525mm分高い位置にあったと推察される（写真1-3）。

『「旧考古資料館」総合調査に係る業務委託報告書』(鹿児島大学工学部建築学科2018鹿児島県)によると、考古資料館は明治16(1883)年に本館と事務所・物置・小便及び宿直室が建設され、建物前に前庭と池をもっていた。現在、玄関ホールに続く階段は7段であるが、3段分土に埋まっているため、建設当初、階段は10段であった。また、建物部分は土に埋まっていない。つまり、設計当初は敷地に高低差があり、本館は前庭

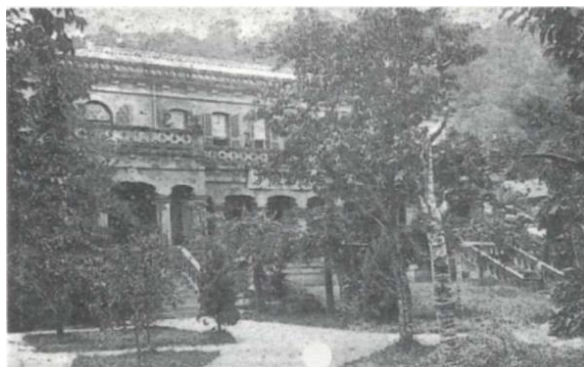
写真1-4
物産陳列場時代（1894-1914）の正面外観

明治22（1889）年から明治25（1892）年まで仮市庁舎として使用された後、明治27（1894）年に物産陳列場と改称し、県産品の展示に使用された（写真1-4）。物産陳列場時代の内部の写真を見ると、1階・2階ともに小断面の柱が等間隔に並んでおり、1階に付いてはさらに小さい断面の鋼製と思われる柱状のものが確認できる（写真1-5、1-6）。

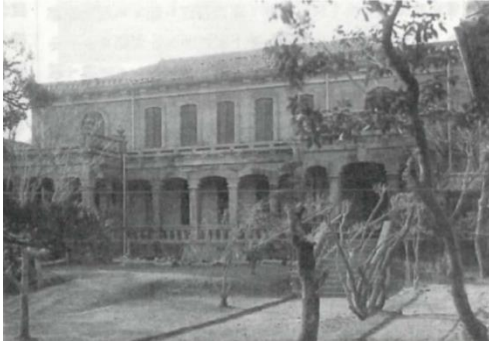
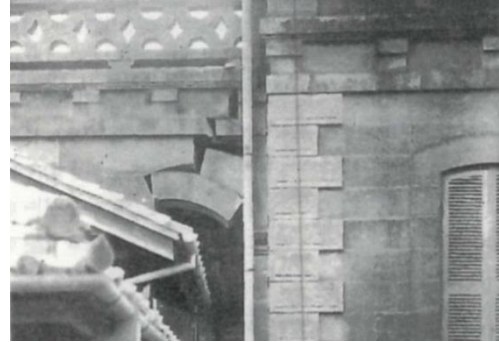
写真1-7

大正3年（1914）桜島大噴火直後の正面外観

桜島大噴火及び地震後の被災状況

大の被害があり、石材でできたパラペットは倒壊、2階ベランダの手摺も一部崩壊、玄関アーチはずれを起こしている（写真1-7、1-8）。また、内部に陳列されていた貴重な陶器類は倒れ、破損した部分の復旧作業が行われたと思われるが、これに前後してパラペットに変化があるので、パラペットだけは第二次世界大戦まで付いていた鉄製の飾りがこの時に付けられたと思われる（写真1-9）。

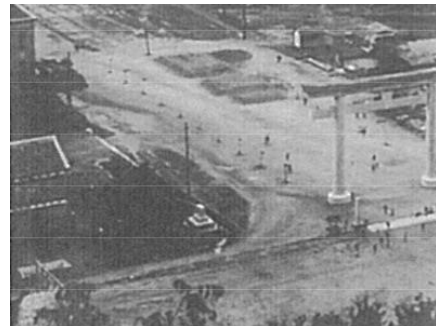
写真1-11

昭和28（1953）年の切妻屋根

本館は明治 16 (1883) 年から平成 30 (2018) 年までに 2 度の屋根の改修を行なっている(図 1-3)。創建時の屋根形状は寄棟であったが、昭和 20 (1945) 年の戦災時に屋根が焼失し、昭和 28 (1953) 年の写真では切妻屋根が確認できることから、1 度目の改修では寄棟から切妻に改修されたと推察される。(写真 1-11)そして、平成 6 (1994) 年の写真で寄棟が確認できることから、2 度目の屋根の改修は昭和 28 (1953) 年から平成 6 (1994) 年の間に行われたと推測されるが、工事履歴は確認できず、いつ切妻から寄棟に改修されたかは不明である。また、現在の屋根は瓦葺きであるが、創建当初の屋根材は文献等から確認できず不明である。

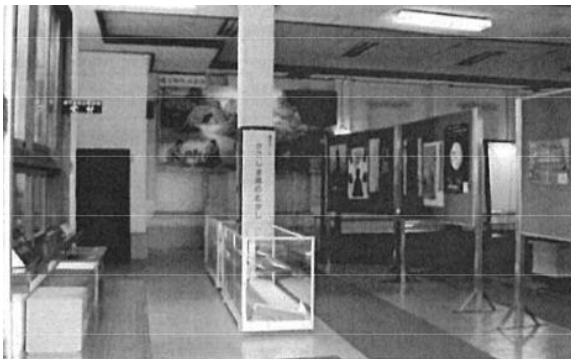
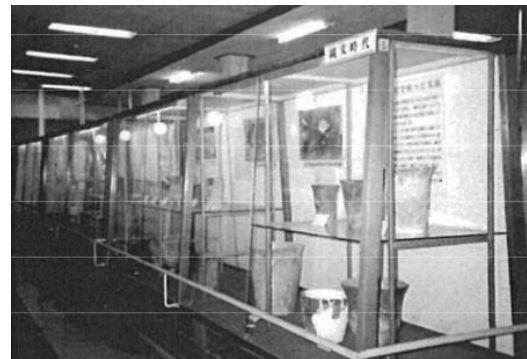
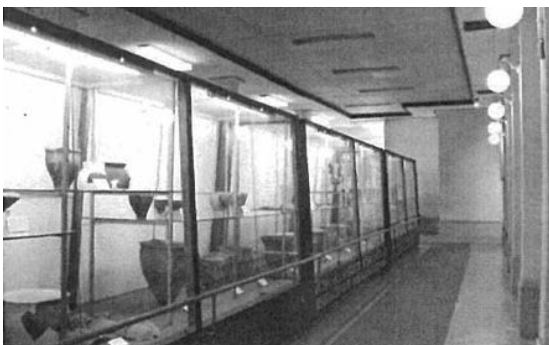
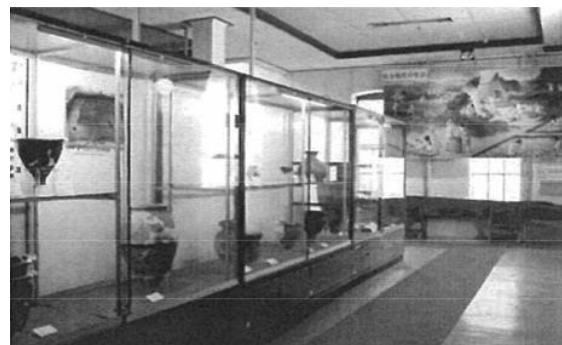
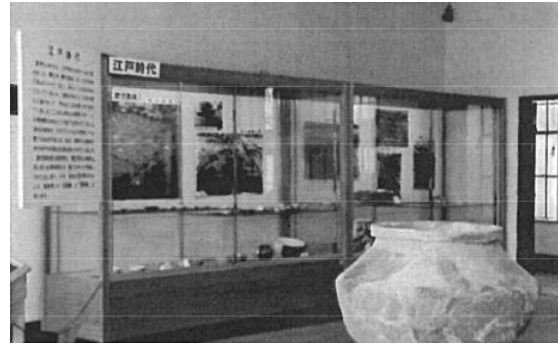
写真1-12 博物館時代以降の1階
考古貝類、地学、昆虫、鳥類展示室

写真1-13 博物館時代以降の1階
考古貝類、地学、昆虫、鳥類展示室

写真1-14 博物館時代以降の1階
考古貝類、地学、昆虫、鳥類展示室

写真1-15 博物館時代以降の1階
考古貝類、地学、昆虫、鳥類展示室

写真 1-17 博物館時代以降の2階
魚類展示室

博物館時代以降の写真(写真 1-12～1-17)からも、1階は梁間中央に大断面の柱が並び、2階は外壁と間仕切りの中に廊下があることから、現在の間取りと同様であることが確認できる。

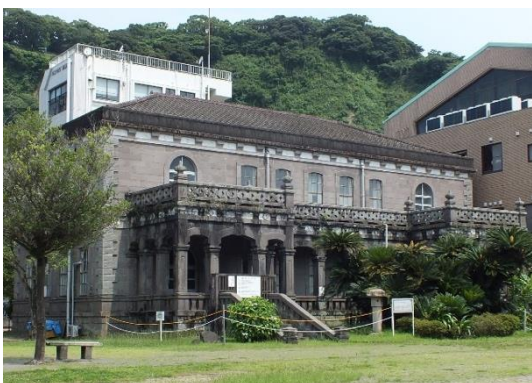
写真 1-20 正面外観

(3) 文化財の価値 (写真 1-20、1-21)

鹿児島県立博物館考古資料館は、南北 23.9m×東西 10.7mを測る総二階建ての石造建築である。東面の両端に2か所の玄関ポーチを張り出して左右対称を重視し、洋風を基調としながらも細部に和風モチーフを採用し、また高欄擬宝珠にインドのストゥーパの意匠を混在させるなど特異な建造物として知られる。

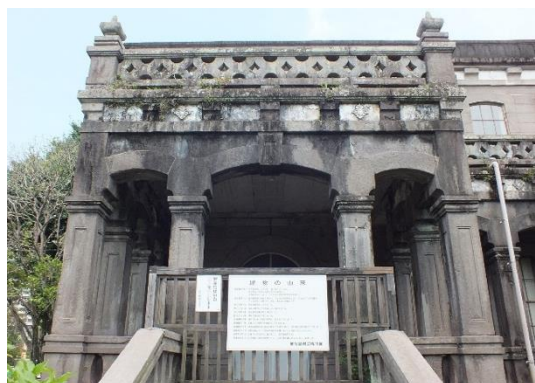
写真 1-21 南側玄関の意匠

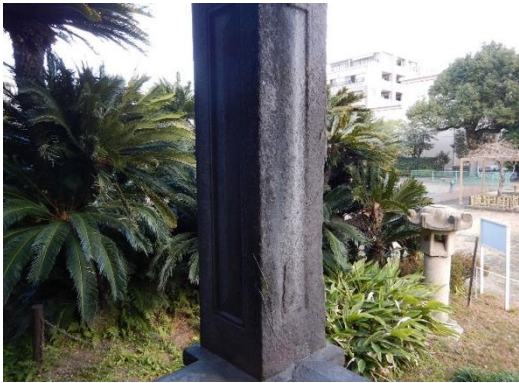
写真 1-22 風食

外壁石材には、風食、生物の発育、不睦、剥離、金具の発錆による膨張亀裂などがみられる。とくに楣石は、元来アーチとしての効力が低いため曲げ亀裂 (写真 1-26) が入り、さらに戦後の復旧の際に内部の柱数を著しく減じたため、壁体自身が二階床及び屋根の荷重が相当量負担する構造になっている。これについては、当初の内部構造の復原もしくは壁面沿いに柱を立てて梁と緊結させて剛性を強化する必要がある。さらに膨張亀裂や剥離については、当初部品の保存と異種材料による補強を、また生物の発育を促す湿潤状態については、周辺環境の検討を要する。また、内部は雨漏りが目立ち、木部には複数の蟻害が確認される。
