## 鹿児島城について

# 鹿児島城跡 石垣ガイド

鹿児島城跡の  
石垣を知る

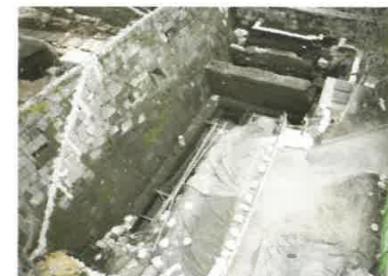
# 16 地下から現れた堀石垣

本丸・二之丸の境の状況を確認するために行われた発掘調査では、現在の地面より約2m下まで石垣が続いていることがわかりました。地中に埋まっていたのは、本丸・二之丸の間の堀の石垣です。また、堀の水を堰き止めるための井堰遺構も確認されました。通常であれば、堀の水を堰き止める必要はないことから、この部分は堀としての役割だけではなく、幕末に11代藩主島津斉彬が造ったとされる水練場として利用されたのではないかと考えられます。

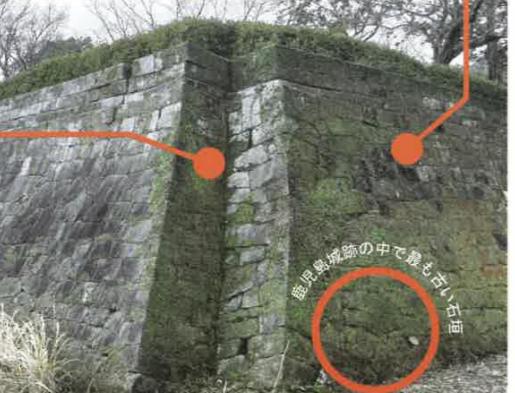
# 12 東隅の石垣

形や大きさの不揃いな割石を、不規則に積んでいます。

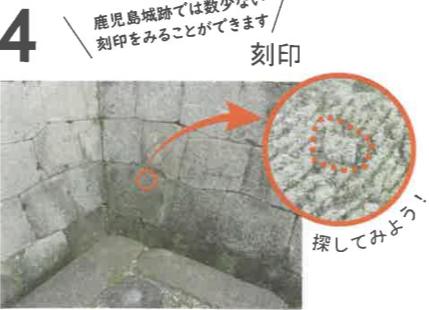
石に刻まれた記号や数字を刻印といいます。家紋、○△□などの幾何学的な記号、鬼門除けの五芒星、石垣を積む順番の数字、石工の印など、刻印には様々な種類があります。

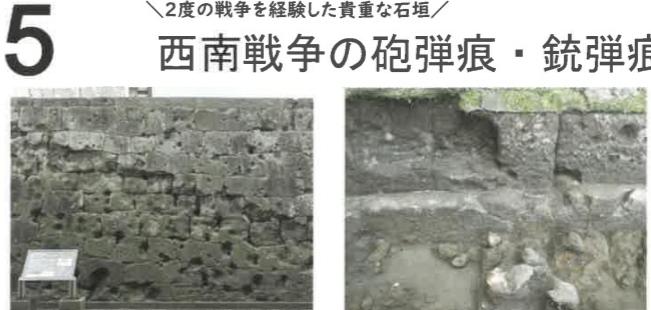
発掘現場で確認された砲弾の破片

御楼門周辺の石垣には、無数のくぼみが見られます。これらのくぼみの多くは、西南戦争(明治10年(1877))の際に、砲弾や銃弾を受けた痕跡(砲弾痕・銃弾痕)です。現在もくぼみの中には、撃ち込まれた砲弾の破片が残っているものもあります。また、第二次世界大戦の銃撃の痕跡が一部含まれていることもわかっています。

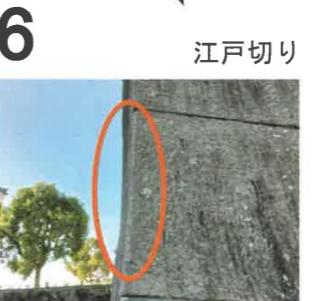
# 6 江戸切り

石垣出隅(石垣の出張った角)部分の稜線を一定の幅で削り、美しく見せています。これを江戸切りといいます。石垣を積み上げた後に施工されています。

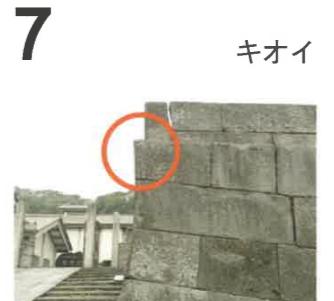
# 7 キオイ

石垣出隅の天端(石垣の最上段)付近が反り返っています。これをキオイといいます。琉球のグスク石垣に見られる技法です。

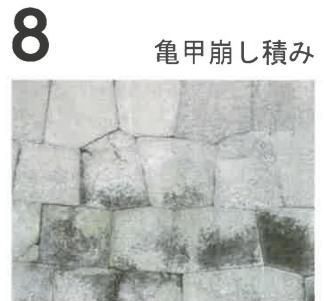
# 8 亀甲崩し積み

多角形に加工した石を隙間なく積んでいます。これを亀甲崩し積みといいます。御楼門周辺の石垣に集中して見られます。

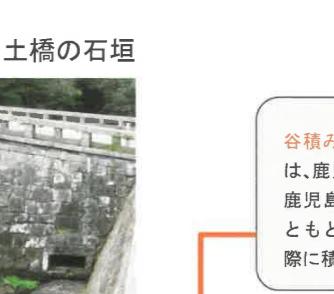
# 9 土橋の石垣

谷積み(石材を斜め方向に積む積み方)の石垣は、鹿児島電気軌道(昭和2年開通、現在の鹿児島市電)上町線の車両を通すため、もともと階段だったものをスロープにする際に積まれた石垣であると考えられます。

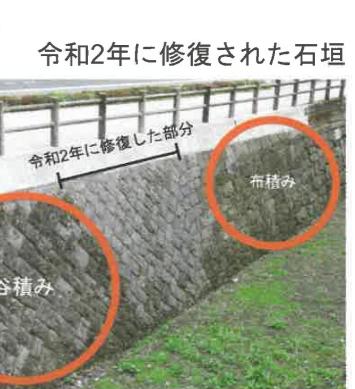
# 10 令和2年に修復された石垣

この付近の石垣は、平成27年の大雨で一部が崩れたため、令和2年に修復工事が行われました。修復にともなう発掘調査では、崩れた箇所を挟んで石垣の積み方が異なっていることが確認されました。

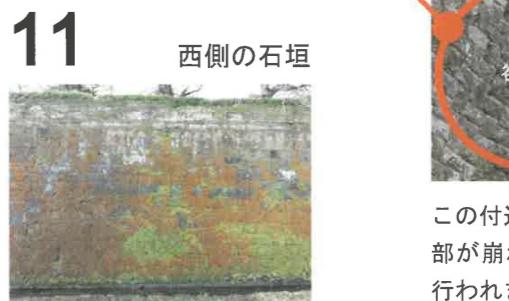
# 11 西側の石垣

1と同様に布積みで積まれています。石材は小型であることがわかります。
