## リュウキュウマツ木栈道の劣化調査

図師朋弘\*・森田慎一\*\*・穂山浩平\*\*\*

Research on deterioration of a board-walk made with *Pinus luchuensis* settled in Amami-oshima Island. Tomohiro ZUSHI, Shinichi MORITA and Kouhei HOYAMA. *Bulletin of the Kagoshima Prefectural Forestry Technology Center* 12 :1-10 (2009)

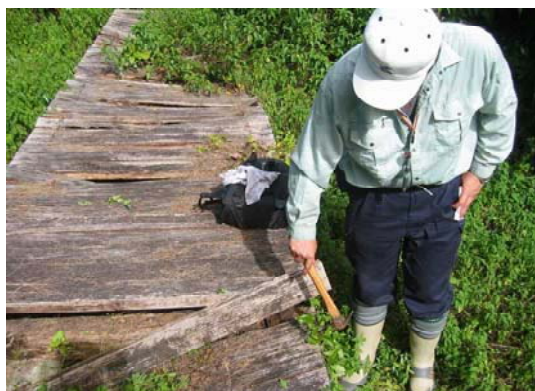
写真6 打撃による損傷確認

目視および金属製ハンマーを用いた材面や木口面に対する打撃によって腐朽状況を調査した。損傷状況は腐朽無(1)から全腐朽(4)までの4段階で評価した。欠陥の生じている材は、鈍い音もしくは低い音が発生し健全な材の高い音と比べると明らかに打撃音の変化が見られる。他の部分よりも鈍い音がする箇所は腐朽している可能性があるため、ハンマーなどで連続的に打診し(写真6)、空洞音など低い音のする箇所があれば、さらに穿孔し内部の状況も調べた。測定した床板枚数は990枚である。
