屋久島の沖合で発生した米空軍横田基地所属の CV-22オスプレイの墜落事故に関する事故調査報告書

令和6年8月
防衛省

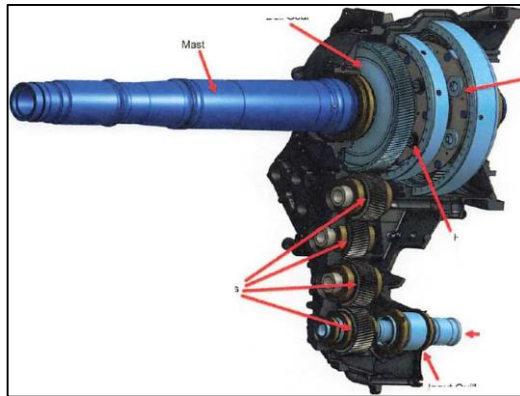
PRGB(イメージ)

- 左側のPRGBが破損し、事故機の駆動システムの不具合が急激に生じたことによって事故が発生。
- 左側PRGB内のハイスピード・ピニオンギアの1つにひびが入り、破断したギアの破片が、他のピニオンギアとサンギアの間に入り、サンギアの歯車が摩耗し、エンジンからの動力を伝達することができなくなった。

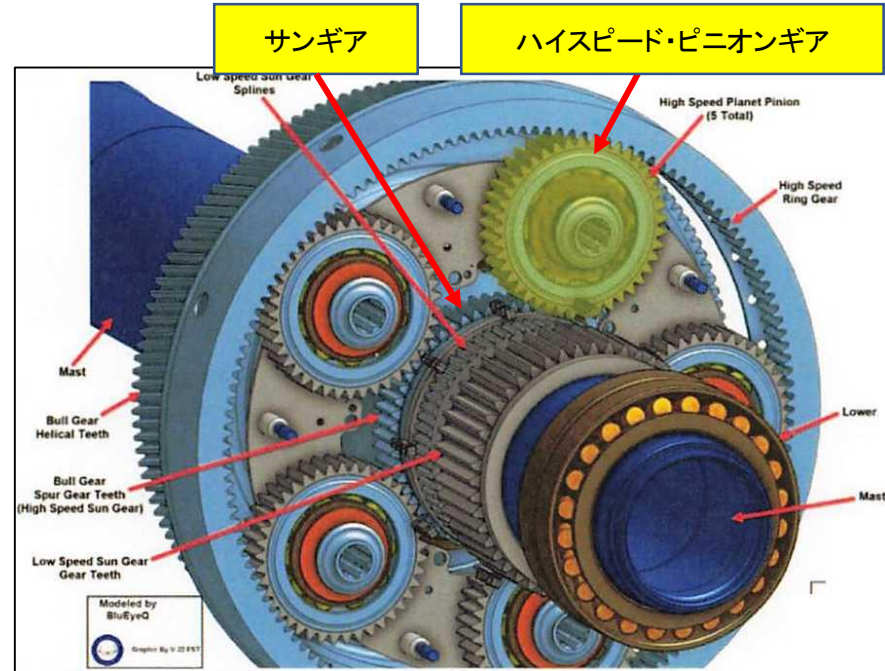
摩耗したサンギア
