川内原子力発電所で発生した事故・故障等への
対応について

2022年11月14日

九州電力株式会社

川内原子力発電所 蒸気発生器伝熱管の損傷について

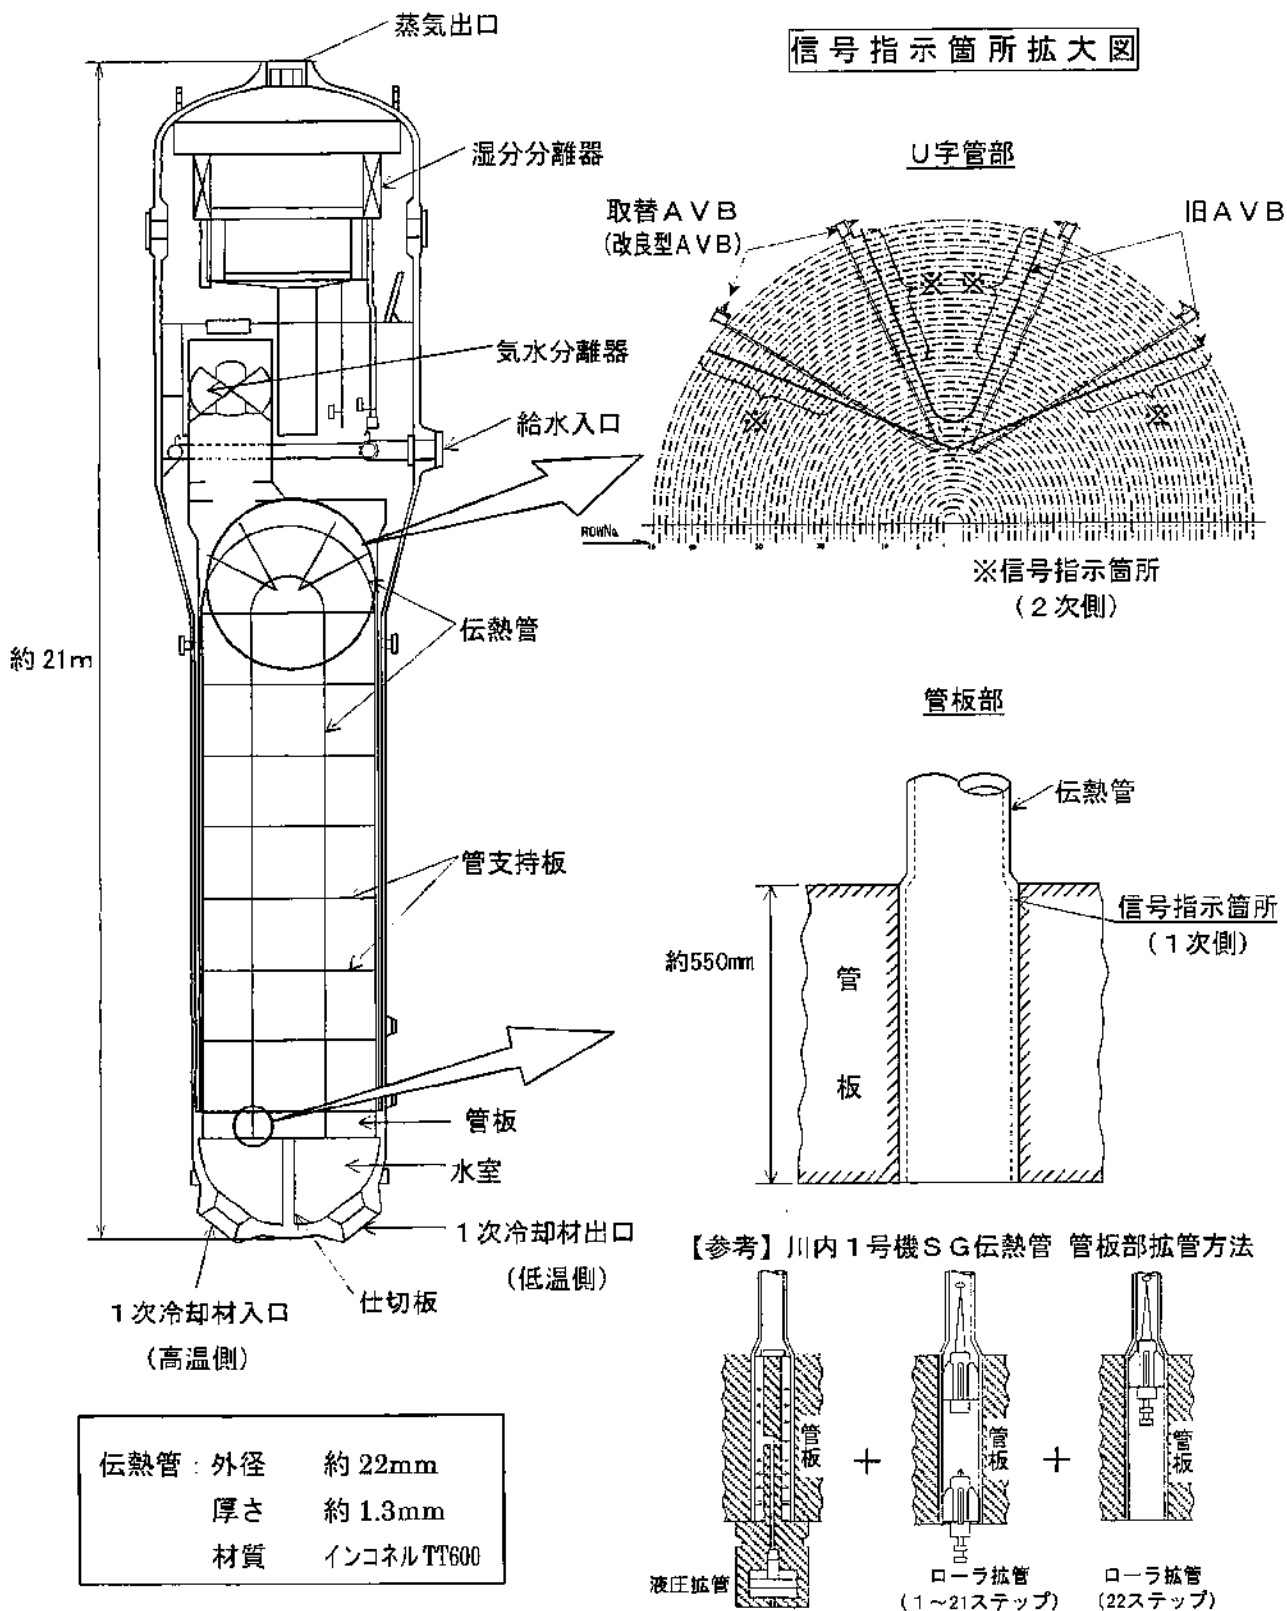
SG伝熱管信号指示箇所概要図

これまでに、蒸気発生器伝熱管に損傷の兆候が確認された箇所は、伝熱管の振動を防止するための振止め金具を設置していた箇所（外面からの減肉）及び伝熱管を固定する管板部（内面からの一次系水質環境下で発生する応力腐食割れ（以下、「PWSCC」という））に分類される。

- ・伝熱管損傷位置は、比較的外周部の曲げ半径の大きい伝熱管で、A V Bとの接触部であった。
- ・有意な信号指示を水中カメラで確認したところ、当該部位に摩耗減肉の痕跡があった。
- ・伝熱管支持状態の調査の結果、一部の伝熱管でA V Bによる支持が不十分である箇所があった。
- ・支持が不十分な箇所がある伝熱管では、流力弾性振動が発生する可能性がある。
- ・有意な信号指示は、U字管部伝熱管外面きずであった。
- ・インテリジェントE C Tは従来のE C Tよりさらに検出精度及び深さ評価精度が向上している。
- ・1号機第16回定期検査及び2号機第15回定期検査における有意な信号指示をU字管配置図にプロットしたところ、概ね旧A V Bの角度であり、直線状に分布していた。

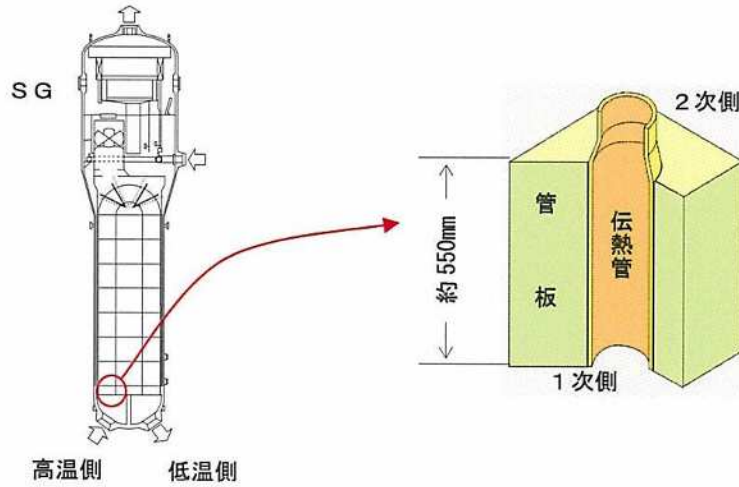
調査対象SG：C-SG	調査対象伝熱管番地：X57-Y7	調査対象部位：高温側管板部
-------------	------------------	---------------

○損傷部の横断面を光学顕微鏡で観察した結果、損傷は伝熱管内表面を起点とした1次側からの応力腐食割れ (PWSCC) と考えられる管軸方向の粒界割れが確認された。

○渦流探傷検査の結果、DF-ECTで認められた有意な信号指示の位置に指示が認められた。
○断面ミクロ観察の結果、伝熱管内表面を起点とする1次側からの応力腐食割れ (PWSCC) と考えられる粒界割れが確認された。

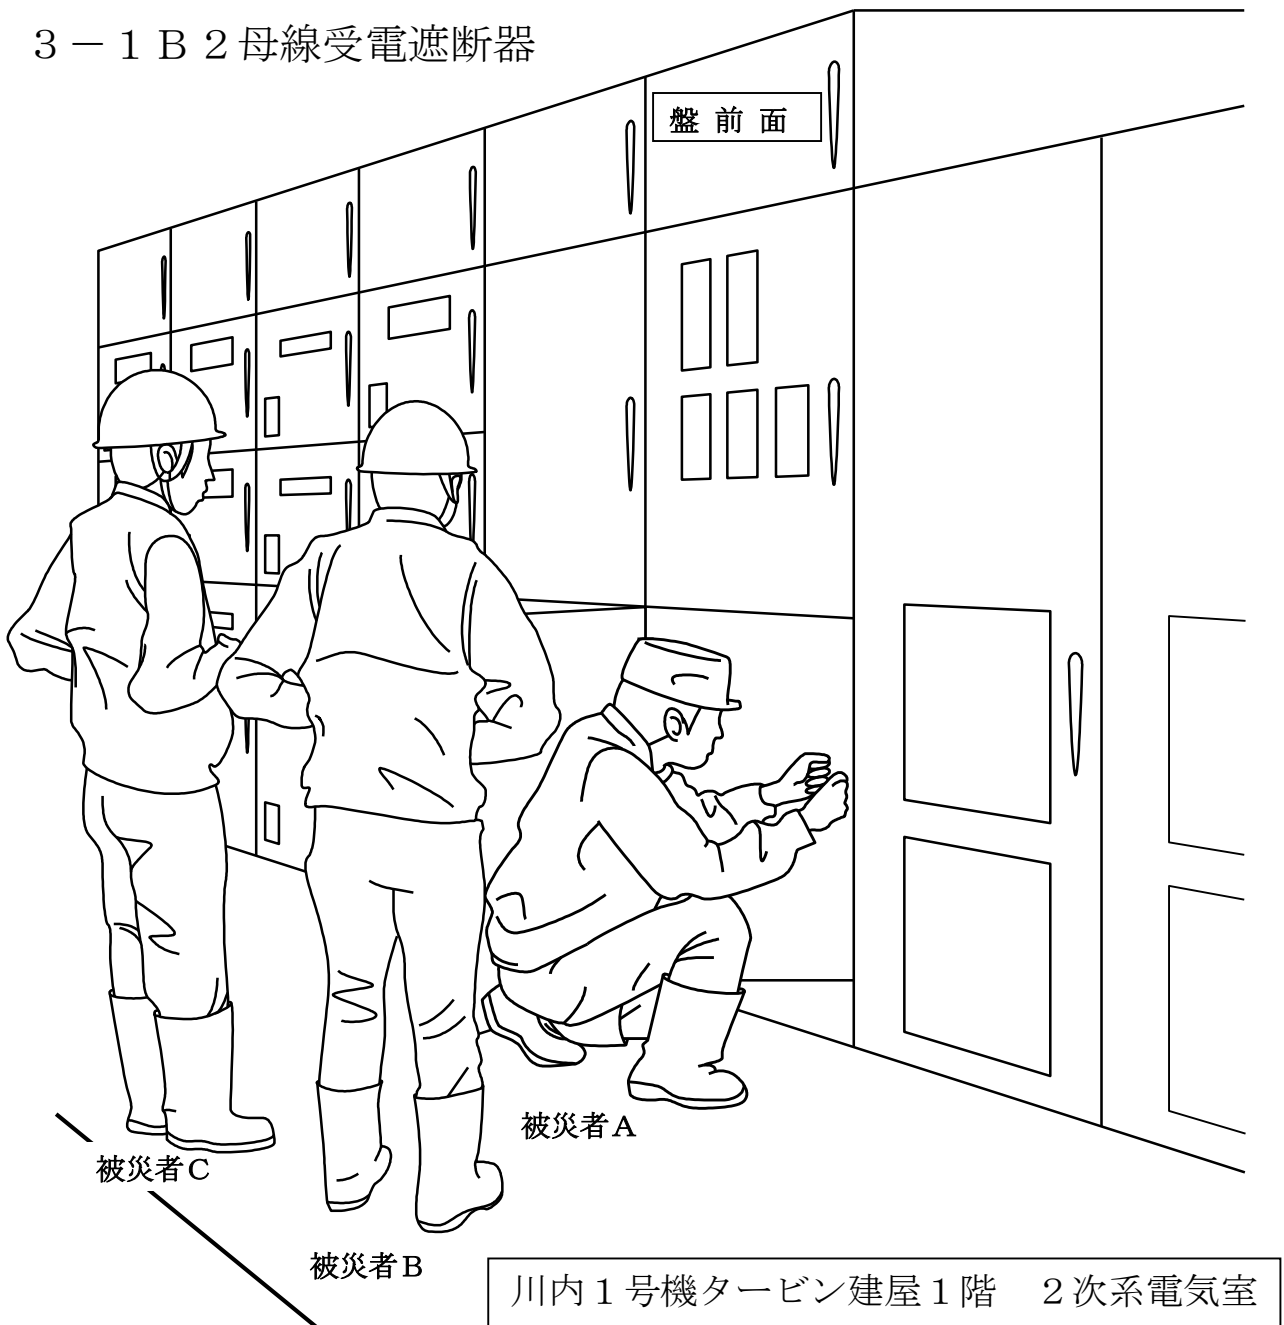
事故発生状況図（推定）

被災者A～G他7名（計14名）で現場停電作業に当たっていた。

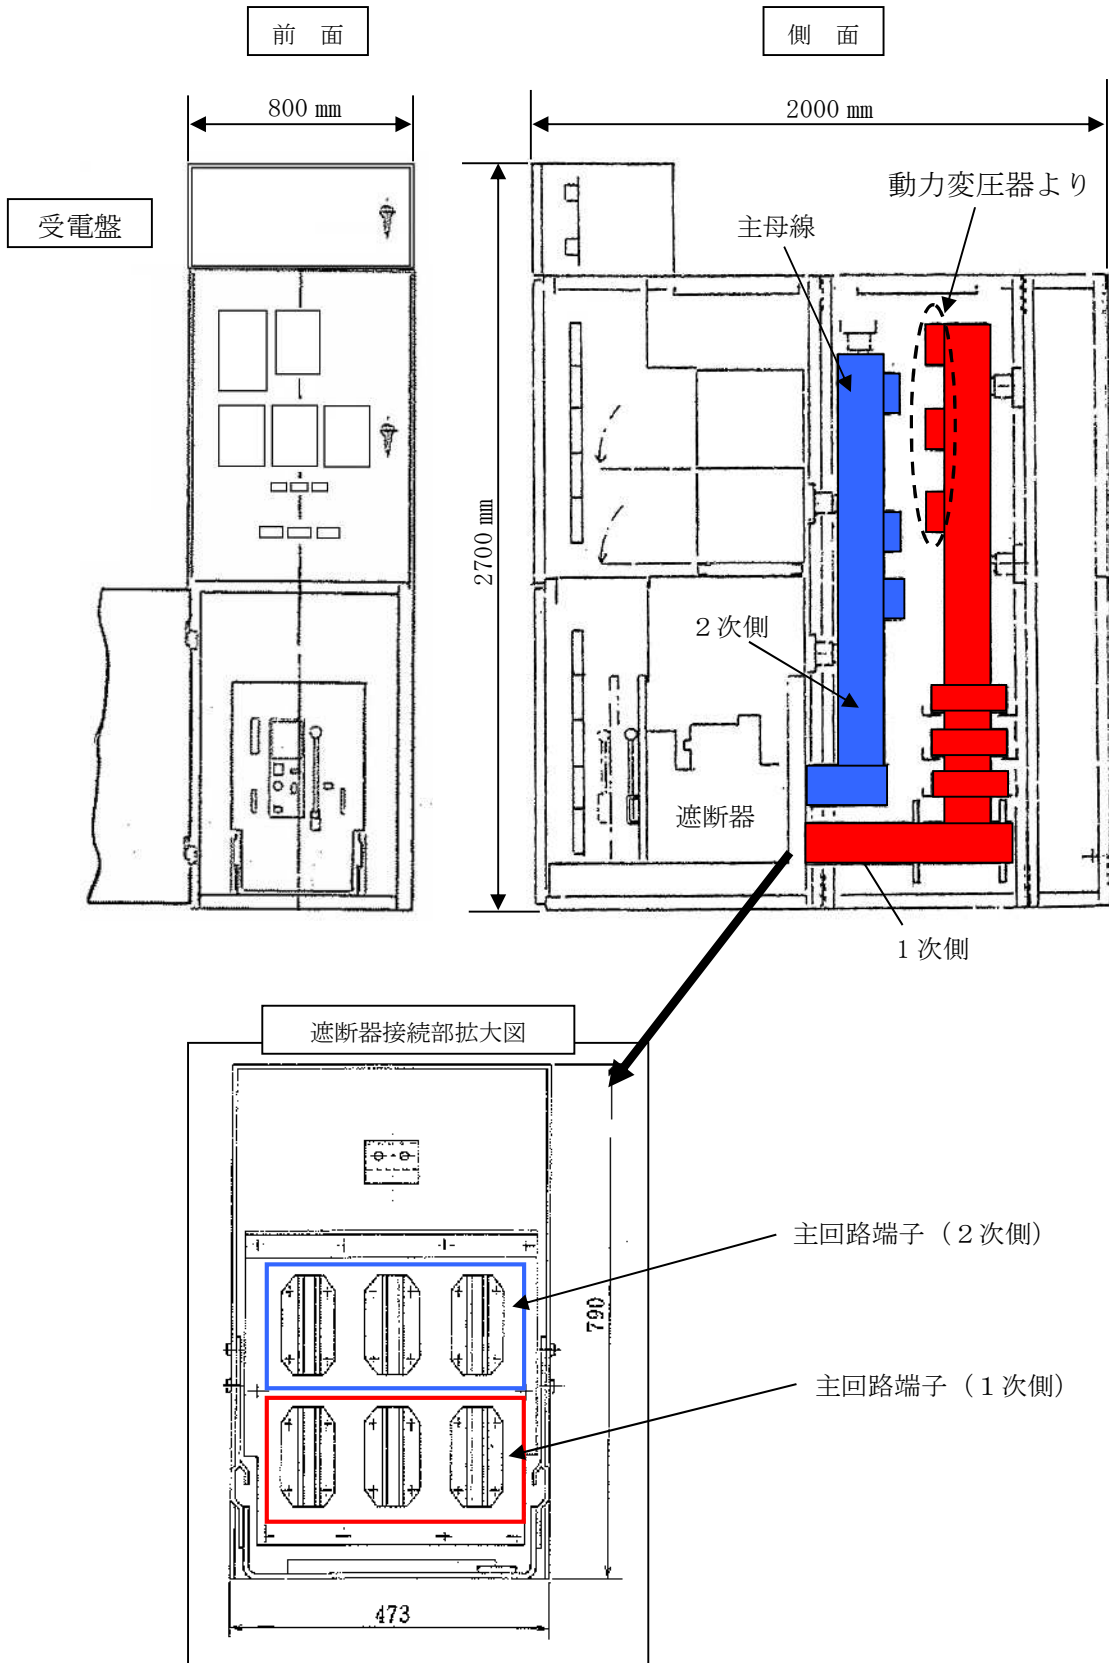
3-1B2 母線受電遮断器図面

- ・ 引出して別の場所に置いてあった受電遮断器の主回路端子等に破損、変形、部品の脱落等は確認されなかった。
- ・ 受電盤遮断器室内の主回路端子1次側は溶損しているが、主回路端子が取付けられている箇所の変形、欠損はなく、また、R、T相の残留端子も傾き等の変形は見られなかった。
- ・ 動力変圧器及びケーブルは、アーク溶融の痕跡等もなく、損傷も見受けられなかった。
