これまでの委員からのご質問への回答について  
(川内1号機で発生した燃料集合体漏えいの対策について)

平成30年10月31日  
九州電力株式会社

## 1. 川内1号機で発生した燃料集合体漏えいの対策について

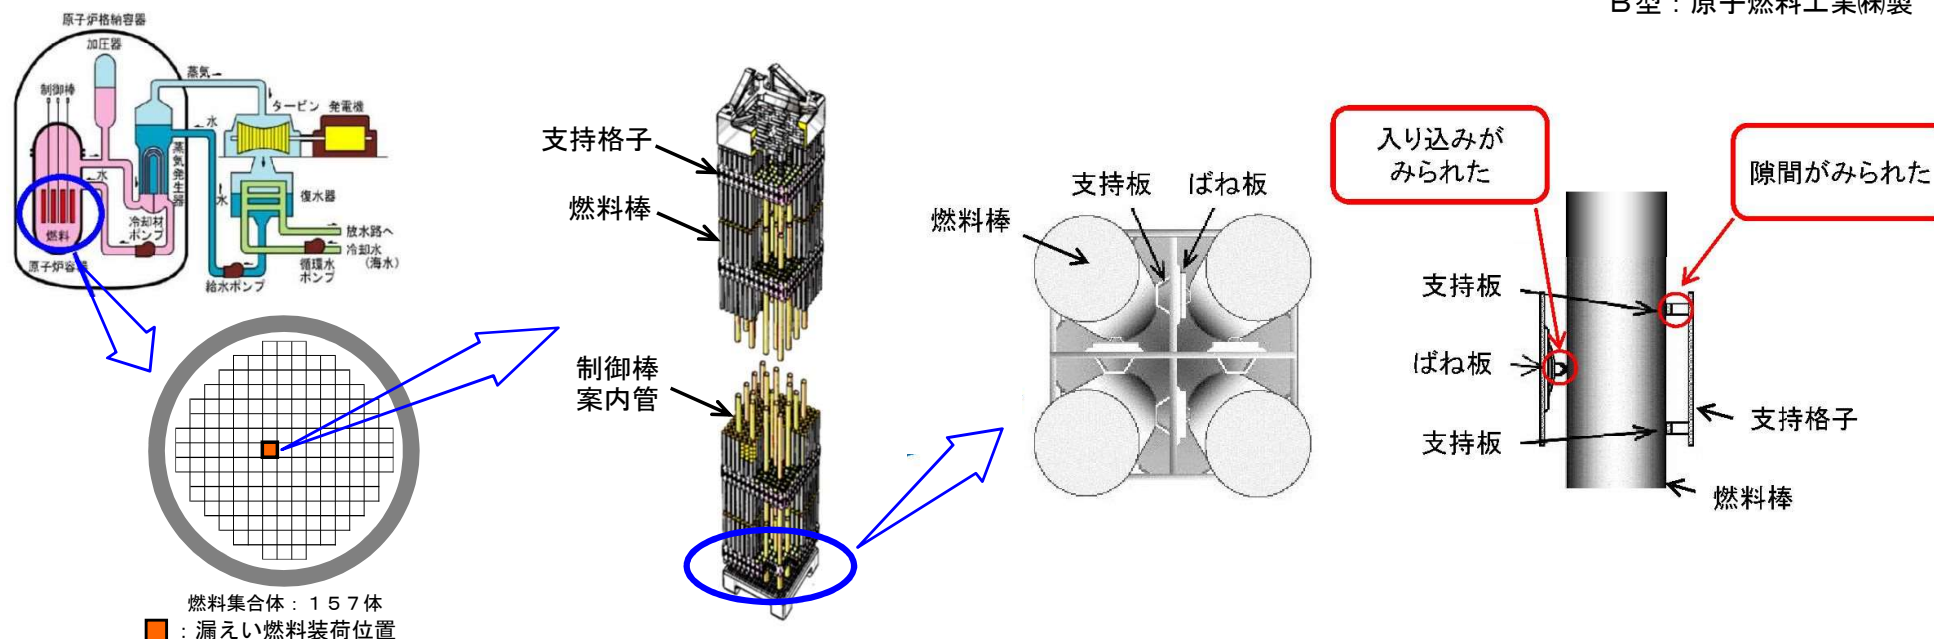
- 通常運転中のところ、1次冷却材中のよう素131濃度がこれまでの測定値に比べ若干上昇したことが認められたため、プレス公表を行うとともによう素131濃度が保安規定に定める運転上の制限値を十分下回っていることを確認しながら運転を継続した。
- 第23回定期検査において、燃料集合体 SHIPPING 検査及び漏えい燃料集合体外観検査等の調査を実施した結果、17×17型 A 型\*55GWd/tウラン燃料集合体（以下「A 型 55GWd/t燃料」と称す）1 体（燃料棒 1 本）に漏えいがあることが確認された。
- その原因は、燃料棒と支持格子の間に隙間が生じ燃料棒の微小な振動が起きたことにより、燃料被覆管の摩耗によって微小孔が生じたと推定した。
- 対策として、当該燃料と同じ製造時期の燃料集合体を再使用する場合は、摩耗が発生しないようにするために、炉心中央領域（炉心中心位置及びその周囲 8 箇所）に構造の異なる燃料集合体と隣接して装荷しないこととする。
