## 第8 事故・故障等の状況

### 1 川内原子力発電所の事故・故障等の状況

## 2 川内原子力発電所の事故・故障等一覧

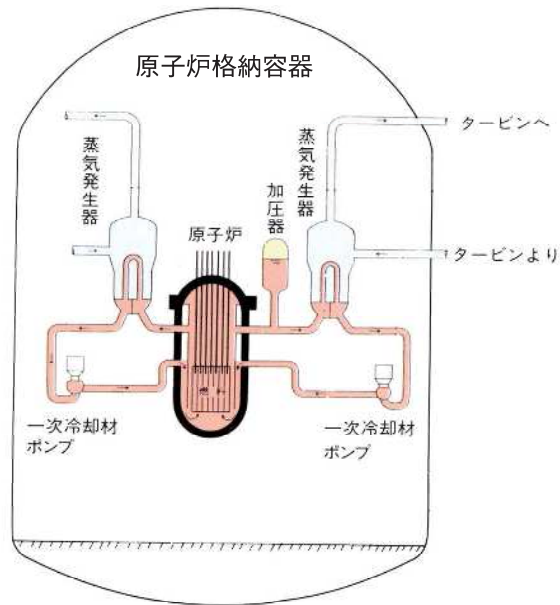
PWR 燃料集合体説明図

燃料集合体漏えい（法律対象外）

1 発生（発見） 年 月 日	平成30年3月9日
2 原子炉名	川内原子力発電所1号機
3 概要	第23回定期検査中，燃料検査（ SHIPPING検査）で燃料集合体157体のうちの1体に漏えいが認められた。 漏えいが認められた燃料集合体について，超音波及びファイバースコープ等による詳細調査を実施し，燃料棒1本に漏えいを確認した。
4 対策	漏えいが確認された燃料集合体1体を健全な燃料集合体に取り換えるとともに，使用済燃料ピットで保管し，今後使用しないこととした。

燃料被覆管のピンホールの有無を調べる検査

検査容器に燃料集合体を1体ずつ入れ，容器内に窒素ガスを送りこみ循環させ，ガス中の放射能濃度を測定することにより燃料被覆管のピンホールの有無を調べる。
