蒸気発生器細管の摩耗減肉（法律対象）

調整運転中の手動停止（法律対象）

制御棒駆動装置ハウジングキャノピーシール部損傷（通達対象）

格納容器サンプ水位上昇に伴う原子炉手動停止（法律対象）

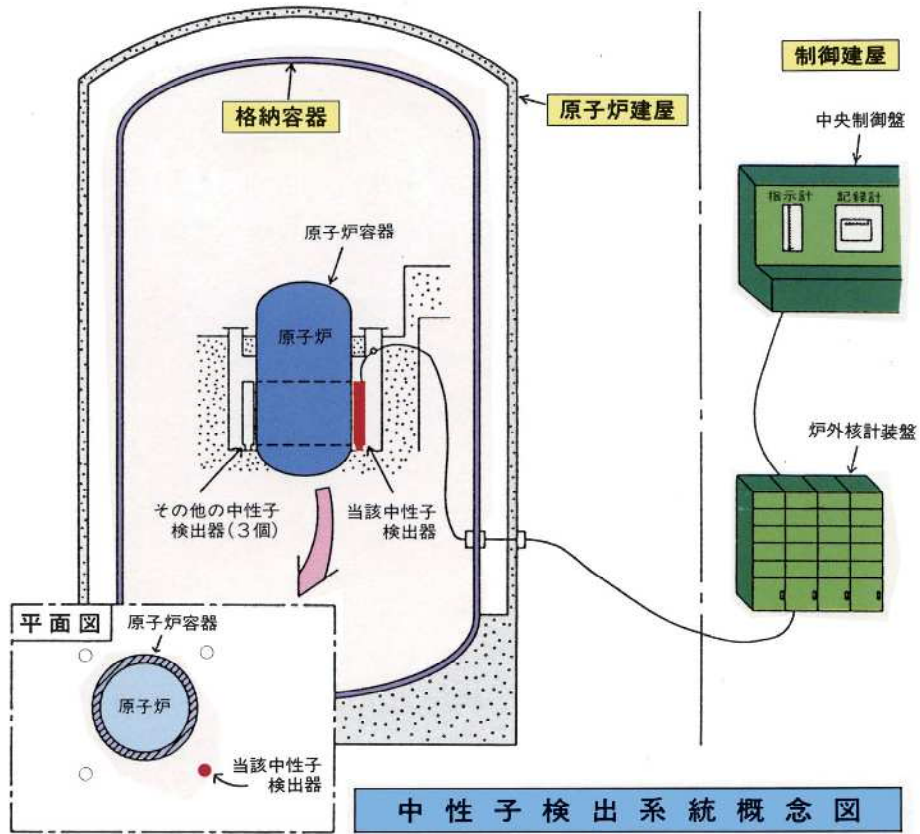
川内原子力発電所1号機中性子検出器短絡位置図

1 発 生（発見） 年 月 日	平成3年7月17日
2 原 子 炉 名	川内原子力発電所1号機
3 概 要	第6回定期検査中、定格出力で調整運転を行っていたところ、「原子炉トリップパーシャル作動」の信号が発信したため、原子炉を手動停止した。
4 原 因	<p>① 4個ある原子炉の中性子束を測定するための検出器のうち1個が短絡を起こし、誤信号を発した結果「原子炉トリップパーシャル作動」の信号が発信したものと推定される。</p> <p>② 短絡を起こした検出器を解体調査したところ、部品を旋盤加工したときのカエリとみられるアルミニウムの異物（長さ約3.5mm、幅約0.07mm、厚さ約0.03mm）が認められた。</p>
5 対 策	<p>① 原因となった検出器を取り替えた。</p> <p>② 製作加工工程でのカエリ除去洗浄の改善のため、サンドブラスト工程及び超音波洗浄工程を追加した。</p> <p>また、最終確認のため、工場でのタッピング検査方法の改善を図り、発電所でも受入れ時のタッピング検査を実施することにした。</p>
6 評 価 尺 度	<p>原子力発電所事故・故障等評価委員会の評価結果は、レベル0である。</p> <p>[基準1：レベル0，基準2：レベル0，基準3：レベル0]</p>

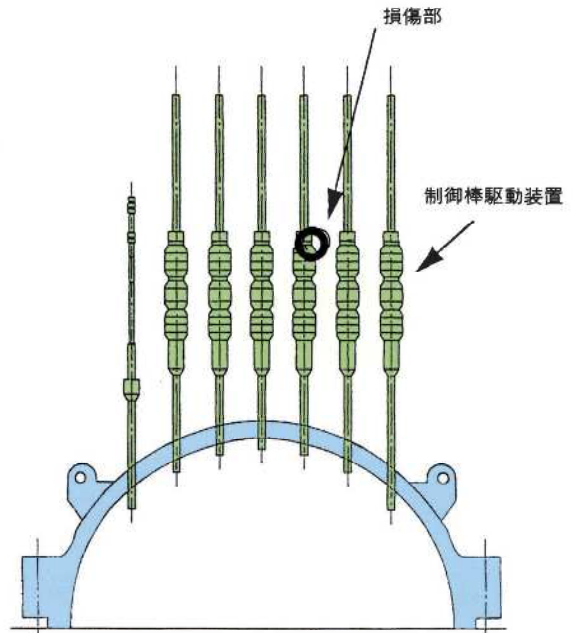
PWR一次冷却系統概略図
(原子炉格納容器内)

1 発生（発見） 年 月 日	平成8年10月27日
2 原子炉名	川内原子力発電所1号機
3 概要	<p>第10回定期検査中，原子炉起動前の点検で，原子炉容器上蓋上部にある制御棒駆動装置ハウジング部に，ほう酸の析出が認められた。</p> <p>点検の結果，制御棒駆動装置ハウジングの1箇所のキャノピーシール部に表面部分で約0.9ミリのひび割れが確認され，その部分を約1.0ミリ切削した面では最も長い割れが約1.4ミリで，他に2本のひび割れが認められた。</p>
4 原因	<p>工場製作段階においてネジ部に使用された潤滑剤に含まれていた塩化物が，建設時の機能試験及び試運転の過程でキャノピーシール部に溶出し，応力腐食割れが発生し，その後の長期の運転に伴い内部から徐々に進展し，損傷に至ったものと推定されている。</p>
5 対策	<p>① 損傷部の補修（溶接）を行った。</p> <p>② 1号機の損傷部を含む161箇所のキャノピーシール部について，渦流探傷検査を行い，当該部以外には異常のないことを確認した。</p> <p>第11回の定期検査においても，渦流探傷検査を実施し，その後定期的に渦流探傷検査を実施することにした。</p> <p>③ 2号機については，材料の耐食性が改善されており，同様の損傷は発生しないと考えられるが，念のため第9回定期検査において渦流探傷検査を実施し，異常のないことを確認した。</p>
6 評価尺度	<p>原子力発電所事故・故障等評価委員会の評価結果は，レベル0ーである。</p> <p>[基準1:対象外, 基準2:対象外, 基準3:レベル0ー, 評価レベル:0ー]</p>

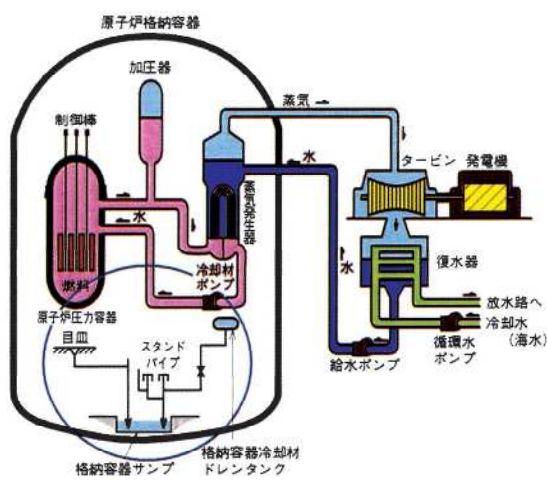
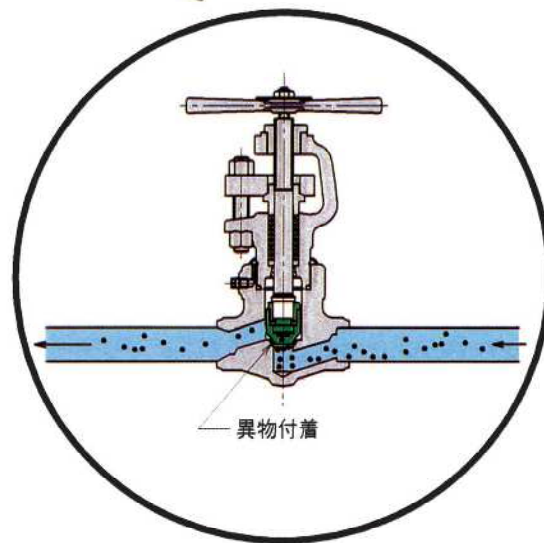
原子力発電所の概要図

<p>1 発 生（発見） 年 月 日</p>	<p>平成10年11月10日</p>
<p>2 原 子 炉 名</p>	<p>川内原子力発電所1号機</p>
<p>3 概 要</p>	<p>定格出力運転中、格納容器サンプ水位の漸増傾向が認められたため、関連パラメータの監視を強化するとともに、格納容器内の点検等を実施したが、原因は特定できなかったことから原子炉を手動停止し、点検を実施した。</p> <p>点検の結果、ドレン量の増加は格納容器冷却材ドレンタンクドレン弁からの流入によるものであることが判明した。</p>
<p>4 原 因</p>	<p>調査の結果、前回点検時に格納容器冷却材ドレンタンクの点検においてタンク内の水を排出するため、当該弁の開操作を行った際、燃料取替用チャネルドレン弁と格納容器冷却材ドレンタンク出口ラインとの配管内に残留していた異物が当該弁のシート部に付着し、この状態で閉操作を行ったため、堅い異物と軟らかい異物がシート面に挟み込まれた。その後、格納容器冷却材ドレンタンク水位変化に伴う圧力変動等により、シート面に挟み込まれた異物のうち軟らかい異物が流され、シート面に隙間が生じ、漏えいに至ったものと推定されている。</p>
<p>5 対 策</p>	<p>① 当該ドレン弁を新品に取り替えた。</p> <p>② 今後、当該ドレン弁の操作時には、閉弁前に純水による洗浄を実施する。</p> <p>③ 定検時に異物が流入する可能性のある燃料取替用チャネルドレンラインの洗浄を実施する。</p>
<p>6 評 価 尺 度</p>	<p>原子力発電所事故・故障等評価委員会の評価結果は、評価対象外である。</p> <p>[基準1:対象外, 基準2:対象外, 基準3:対象外, 評価レベル:評価対象外]</p>
