タービンソレノイド動作に伴う原子炉自動停止（法律対象）

1 発 生（発見）年 月 日	平成11年8月25日
2 原 子 炉 名	川内原子力発電所1号機
3 概 要	定格出力運転中、10時37分、「タービンソレノイド動作」信号による蒸気タービンの自動停止により原子炉及び発電機が自動停止した。
4 原 因	<p>点検の結果、タービン制御油系統の非常しゃ断油系統の配管接合部（電磁弁収納ケースと配管を接合する部分）のOリングに損傷があることが判明した。</p> <p>これは、前回定期検査時において、電磁弁収納ケースを取り付ける際、作業場所が狭いなため、場所によっては隙間ゲージが正確に当らず、片締めの状態となり、電磁弁収納ケースと配管接合部との間に隙間のある部分が生じ、この隙間に当該Oリングが食い込み、損傷に至ったものと考えられる。</p> <p>その結果、非常しゃ断油系統から回収ドレンラインへの漏えいが発生し、非常しゃ断油系統の圧力低下により、タービンが自動停止したものと推定された。</p>
5 対 策	<p>① 当該Oリングを新品に取り替えた。</p> <p>② 狹い場所での配管接合部の取り付けを確実に行うため、トルクレンチにより規定トルクで締め付けるとともに、隙間を測定することにより、締め付け管理の徹底を図った。</p>
6 評 価 尺 度	<p>原子力発電所事故・故障等評価委員会の評価結果は、レベル0+である。</p> <p>〔基準1：対象外、基準2：対象外、基準3：レベル0+、評価レベル：0+〕</p>

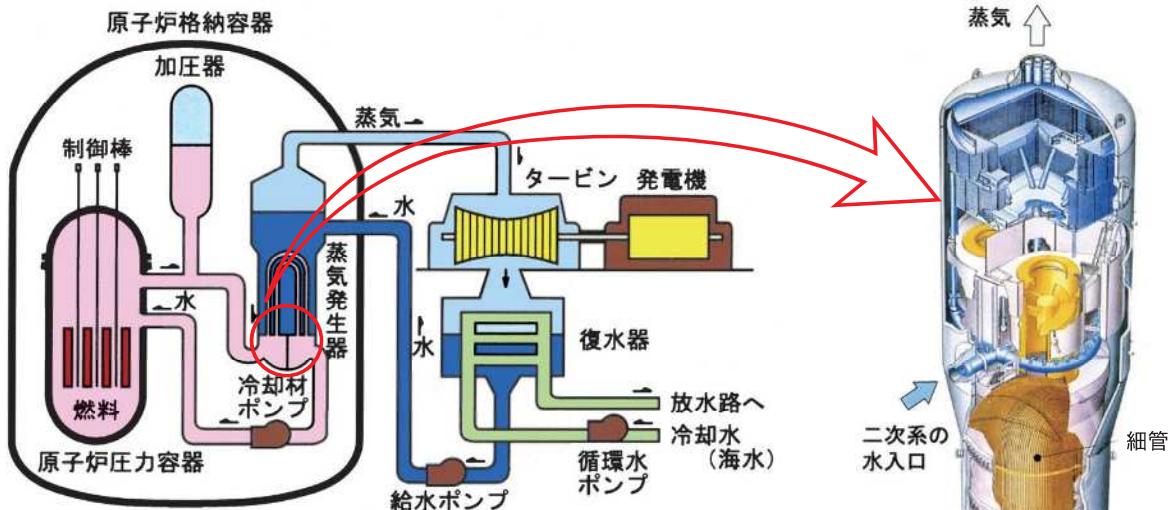
概略図

1 発 生(発見) 年 月 日	平成 12 年 9 月 14 日
2 原 子 炉 名	川内原子力発電所 1 号機
3 概 要	第 13 回定期検査中、蒸気発生器細管の健全性確認のため細管の全数（10,127 本）について渦流深傷検査を行った結果、細管 16 本の高温側管板拡管部において有意な信号指示が認められた。
4 原 因	製作時に細管を管板部で拡管する際、管内面で局所的に引張りの残留応力が発生し、これと運転時の内圧が相まって、細管内面に応力腐食割れが発生したものと推定された。
5 対 策	有意な信号指示が認められた細管について、全数施栓を行った。
6 評 価 尺 度	原子力発電所事故・故障等評価委員会の評価結果は、レベル 0- である。 〔基準 1: 対象外、基準 2: 対象外、基準 3: レベル 0-, 評価レベル: 0-〕

損傷発生箇所(内面)

細管材質：インコネルTT600
" 直径：約22.2mm
" 厚さ：約 1.3mm

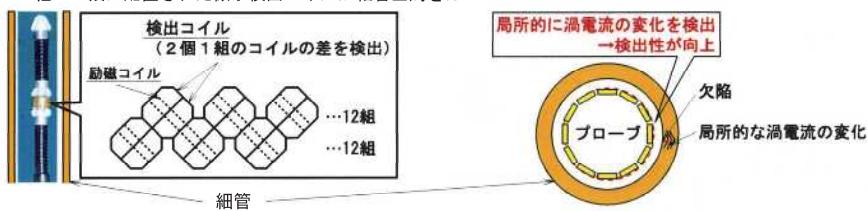
・渦流探傷検査：細管内に検査用プローブを挿入しコイルに電流を流したとき、異常（減肉、クラック等）があると、正常な場合と比較して電流変化が起きる。この細管に流れる渦電流の変化をコイルの電気信号で検出して検査するもの。インテリジェント渦流探傷検査は、小型化したコイル24組を周方向に配置し、局所的に渦電流の変化を検出可能とするなど、2個1組のコイルで検出していた従来型と比べ検出性を向上させている。

○インテリジェント渦流探傷検査の概略
12組×2段に配置された微小検出コイルが細管全周をカバー

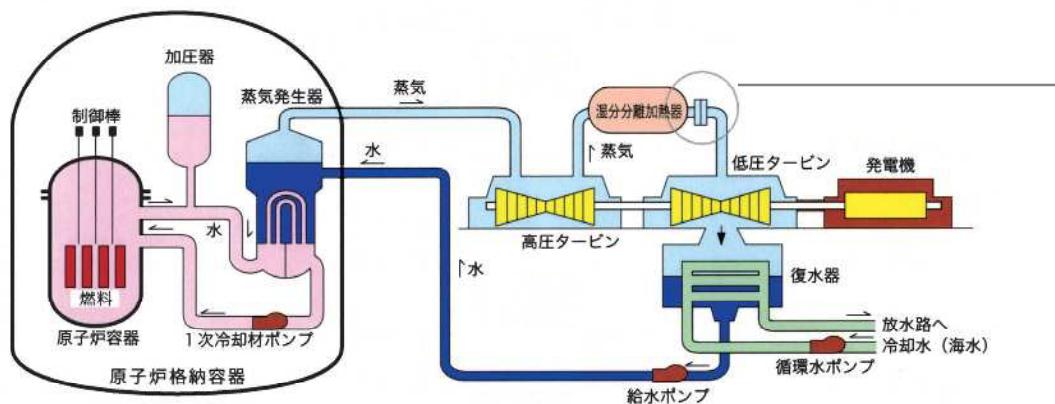
概略系統図

1 発 生（発見） 年 月 日	平成17年2月9日
2 原 子 炉 名	川内原子力発電所2号機
3 概 要	第15回定期検査中、調整運転（電気出力90%）を実施していたところ、B湿分分離加熱器出口配管のフランジ部から微少な蒸気漏れが認められたため、原子炉を停止して点検を行った。
4 原 因	当該フランジとスペーサ間のパッキンの一部が欠損していたことから、配管組み立て時に仮付けしていたパッキンがずれ、蒸気の流れにより破損し、漏えいしたものと確定された。
5 対 策	パッキンの仮付け方法の見直しやボルト締付け前のパッキン位置確認など、配管取付け作業要領の見直しを実施した。
6 評 価 尺 度	法律対象外の事象であるため、評価対象外。

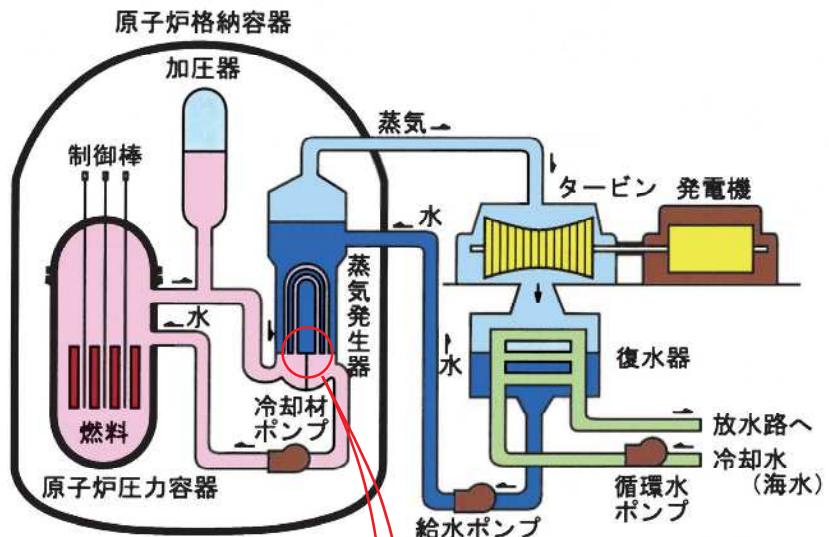
概略系統図

1 発 生（発見） 年 月 日	平成18年1月13日 平成19年5月10日
2 原 子 炉 名	川内原子力発電所1号機
3 概 要	第17回定期検査中、蒸気発生器細管の健全性確認のため、細管の全数（9,804本）について、渦流探傷検査（ECT）を行った結果、細管13本に有意な信号指示が認められた。 第18回定期検査中、蒸気発生器細管の健全性確認のため、細管の全数（9,791本）について、渦流探傷検査（ECT）を行った結果、細管13本に有意な信号指示が認められた。
4 原 因	製作時に細管を管板部で拡管する際、細管内部で局所的に引張りの残留応力が発生し、これと運転時の内圧とが相まって、細管内面に応力腐食割れが発生したものと推定された。
5 対 策	有意な信号指示が認められた細管について、全数施栓を行った。
6 評 価 尺 度	総合資源エネルギー調査会原子力安全・保安部会INES評価小委員会の評価結果は、レベル0-である。 〔基準1：対象外、基準2：対象外、基準3：0-、評価レベル0-〕
