鹿児島県における寺院建立の開始と広がり

池畑耕一

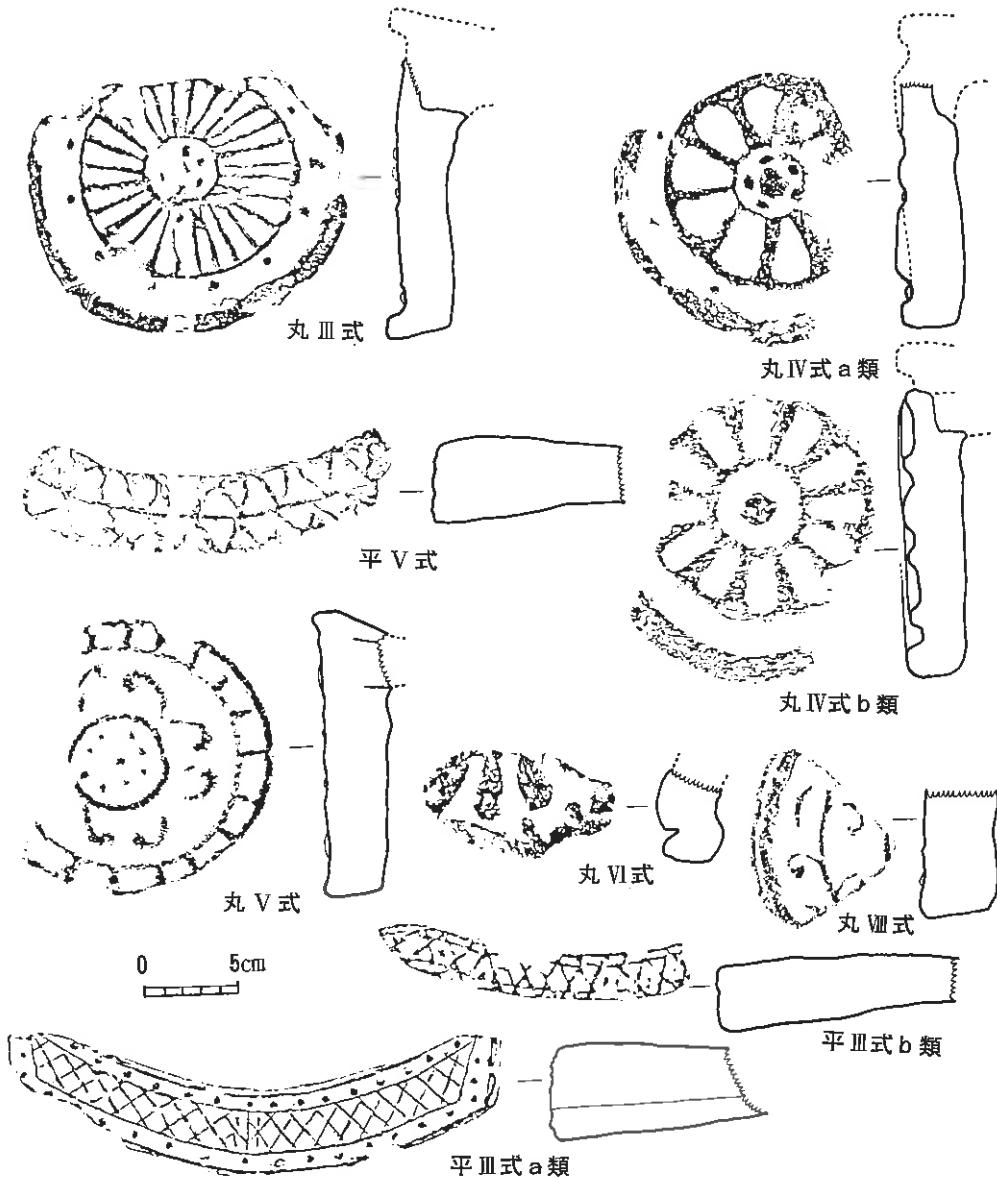
第10図 再建時の軒先瓦

Ⅲ式は細線で狭長な細弁二十七葉を表現した内区と十三個の珠文を巡らした外区で構成され、周縁は突出した素文縁が巡っている。中房蓮子は一十六の配置である。

V式は瓦当面を横線で上下二段に分け、両方から相対する内向鋸齒文を並列したものである。

Ⅰ式に次いで出土数が多いのは軒丸瓦Ⅲ式と軒平瓦Ⅴ式である。これらはその文様構成もよく似ており、再建時の軒先瓦である可能性が強い。この段階になると軒丸瓦は蓮華文が完全に退化し、ただ細線で細弁を表現している。軒平瓦も唐草文がみられず、上下二段に分かれた鋸歯文となっている。

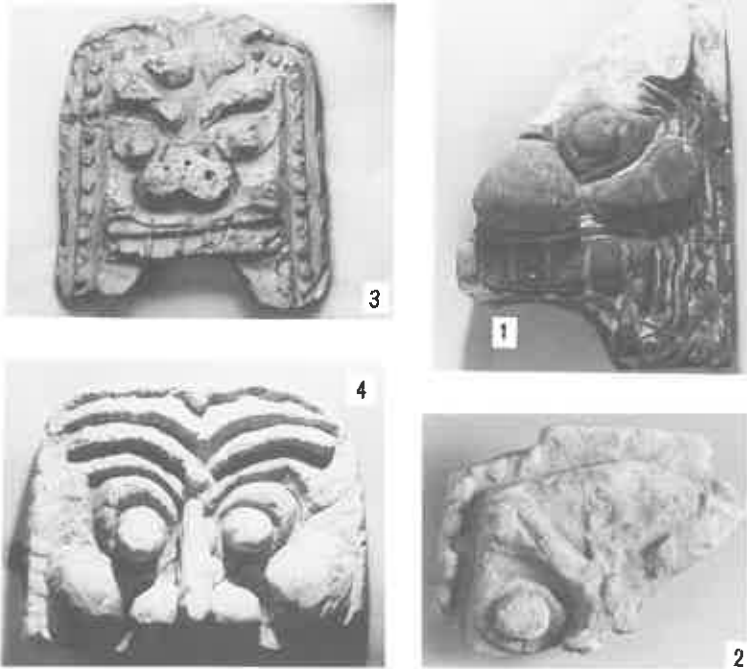
鬼瓦 1～3：創建時、4：再建時、1は鶴峯1号窯出土

さて軒丸瓦と軒平瓦を文様からみると大きく二種に分けられることがわかる。つまり軒丸瓦は蓮華文のはっきりしたものと、蓮華文が退化し線やくぼみで表現したものの二種である。前者に該当するものがⅠ・Ⅱ・Ⅶ式、後者に該当するものがⅢ・Ⅳ・Ⅵ式で、Ⅴ式・Ⅷ式はその中間型式である。軒平瓦は唐草文を主文様とするものと、鋸歯文・格子文を主文様にするものがある。前者に該当するのはⅠ・Ⅱ・Ⅳ・Ⅵ・Ⅷ式で、後者に該当するのがⅢ・Ⅴ・Ⅶ式である。これらはそれぞれ蓮華文軒丸瓦と唐草文軒平瓦が創建時の軒先瓦、およびその差し替え瓦、退化した文様をもつ軒丸瓦・軒平瓦が再建時の軒先瓦、およびその差し替え瓦と思われる。なお、ここでは詳しく記さなかったが、鬼瓦についても同様のことがいえる。つまり、頭に半円形のえぐりのある都府楼系の鬼瓦の系統が創建時の瓦、およびその差し替え瓦で、頭にえぐりがなくなり、眼球が突出したり個性的な姿をしたものが再建時の瓦である。これらの出土位置は表のとおりである。

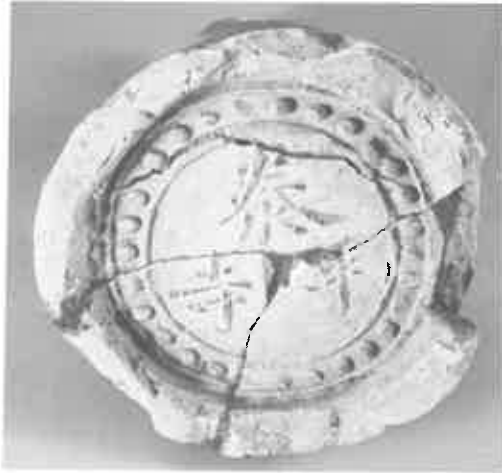
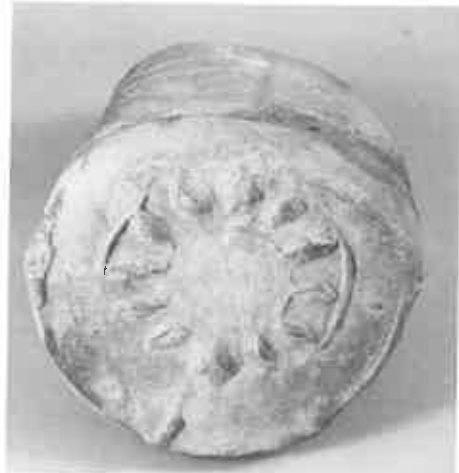
新田神社一の鳥居
付近から、平板化し
た軒丸瓦が発見され
ている。主文様は簡
略化された素弁十二
葉蓮華文である。主
文様と中房あるいは
外区との間には一本
の圈線があり、外区
には十四個の珠文が
ある。周縁は圈線が
まわる。一の鳥居付
近から新田神社にか
けての参道の左右に
は江戸時代にいくつ
かの寺院があり、こ
の瓦はその前身的性
格をもった寺院のも
のであろう。時期は
十一〜十二世紀ころ
かと思われる。

弥勒寺（右）と泰平寺（左）の軒丸瓦

国分寺跡の南西七百五十mの微高地上にあり、周囲の東西二町、南北一・五町に深い濠を巡らしている。開基は和銅元年（七〇八）と伝えられているが、出土している軒丸瓦は泰平寺と陽刻され、その周辺を二十八個の珠文が囲んだものである。周縁帯は幅広い。これは十二〜十三世紀ころのものと思われる。

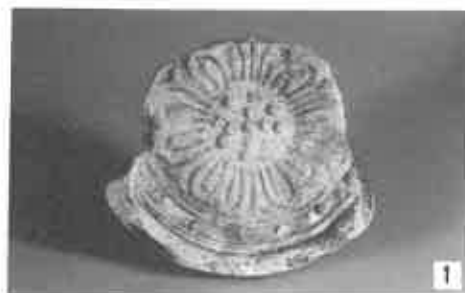
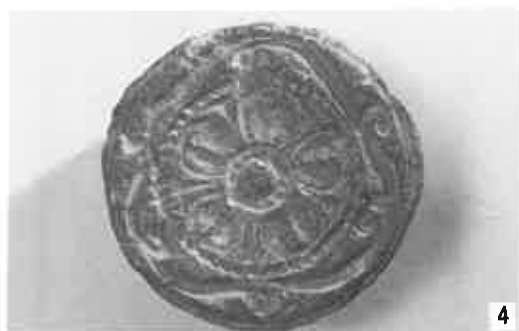
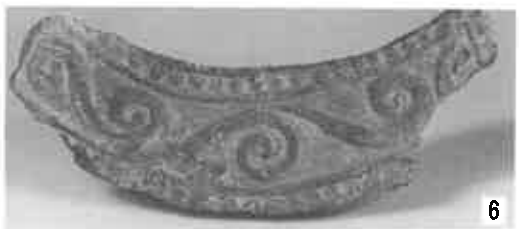
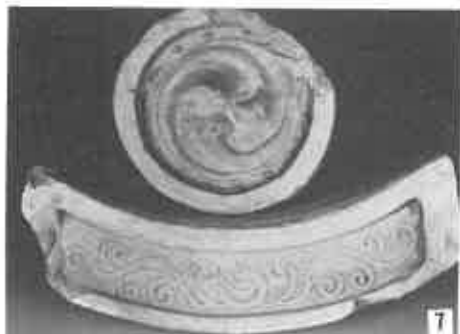
大隅国出土の軒先瓦

軒丸瓦はくぼんだ単弁五葉蓮華文で、そのまわりをくぼんだ珠文四十四個が巡っている。さらにそのまわりに唐草文が配され、周縁帯ははつきりしない。直径が十七・五cmあり、中房は中心に大きな蓮子があり、そのまわりに十二個の

小さな蓮子がある。このように蓮華文のまわりに唐草文を巡らす軒丸瓦はもともと白鳳時代の天台寺・垂水廃寺(豊前国)、大分廃寺(筑前国)などで出土する新羅系古瓦(十八)に原形をもつと考えられ、奈良時代には筑後国で井上廃寺・国分寺、肥前国で晴気廃寺、肥後国で立願寺・国分寺・国分尼寺・宮園遺跡・高橋町古瓦出土地、平安時代になっても筑後国の安楽寺、豊後国の向野廃寺、肥前国の国分寺、肥後国の稻佐廃寺(十九)、さらには薩摩国分寺などから出ている。本資料はその形から平安時代前期のものと思われる。

軒平瓦は二点出ており、一点は国分寺一式である。瓦当面の長さが二十九cmあるもので扁行唐草文の周囲に小粒の珠文がまわっているが、正面から見て右側の空白部がやや広い。あとの一点も長さが二十八cmある扁行唐草文であるが、一式のつるが左へ流れているのに対して、これは右へ流れている。つるも太めで巻き回数少ない。硬質で内・外面ともヘラナデで仕上げている。

1～3：大隅国分寺跡（国分市）。4～6：大隅国分尼寺跡？（国分市），7：薬師堂（菱刈町）
