鹿児島県原子力安全対策課 御中
川内原子力発電所の運転期間延長の検証に関する分科会
釜江座長様

第 11 回分科会への事前質問とコメントについて

2023 年 3 月 23 日
後藤 政志

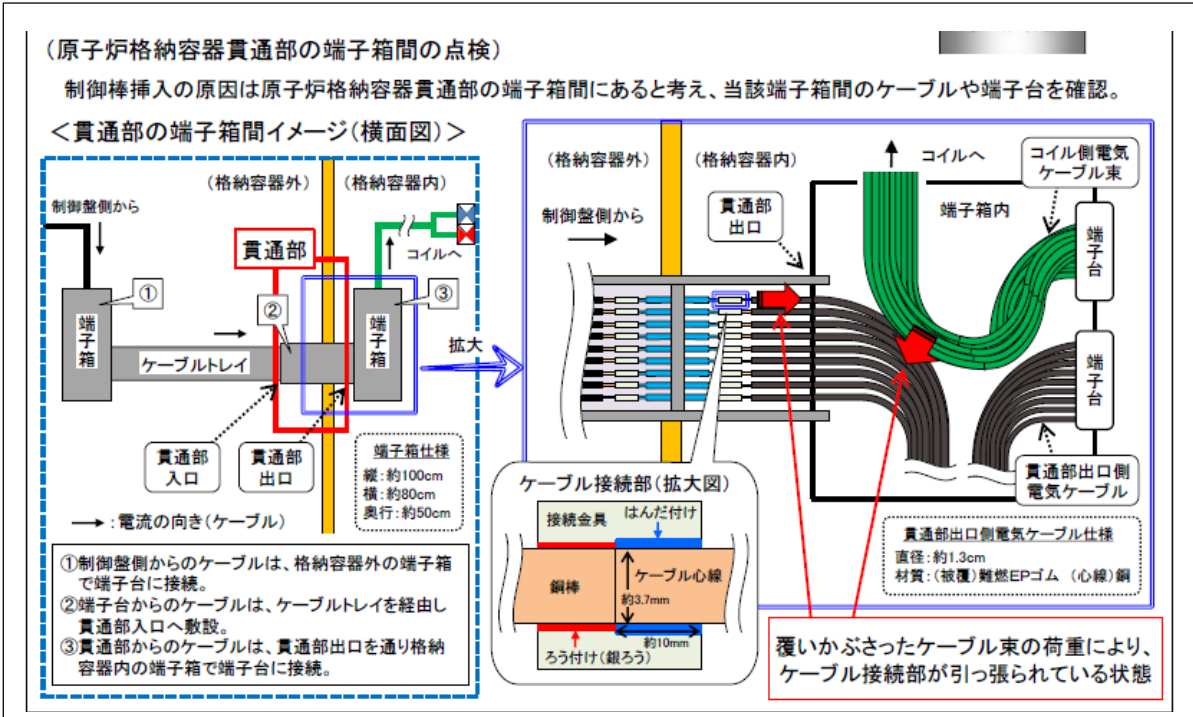
(原子炉格納容器貫通部の端子箱間の点検)

制御棒挿入の原因は原子炉格納容器貫通部の端子箱間にあると考え、当該端子箱間のケーブルや端子台を確認。

原子炉が自動停止した「PR中性子束急減トリップ」警報発信の原因は、点検のために可動ラッチのコイルの電源を切り、保持ラッチのみで制御棒を保持していたところ、原子炉格納容器貫通部内で接続している電気ケーブルに接触不良が発生したことにより、制御棒駆動部のコイルに供給する電流値が低下し、保持ラッチが開放され、制御棒1本(M10)が挿入されたためと推定しました。

また、電気ケーブルの接触不良の原因は、原子炉格納容器貫通部出口(格納容器内側)と端子台の間において、貫通部出口側電気ケーブルに、コイル側電気ケーブルが覆いかぶさっていたことにより、原子炉格納容器貫通部内から引き抜かれる方向に力が働いていたためと推定しました。

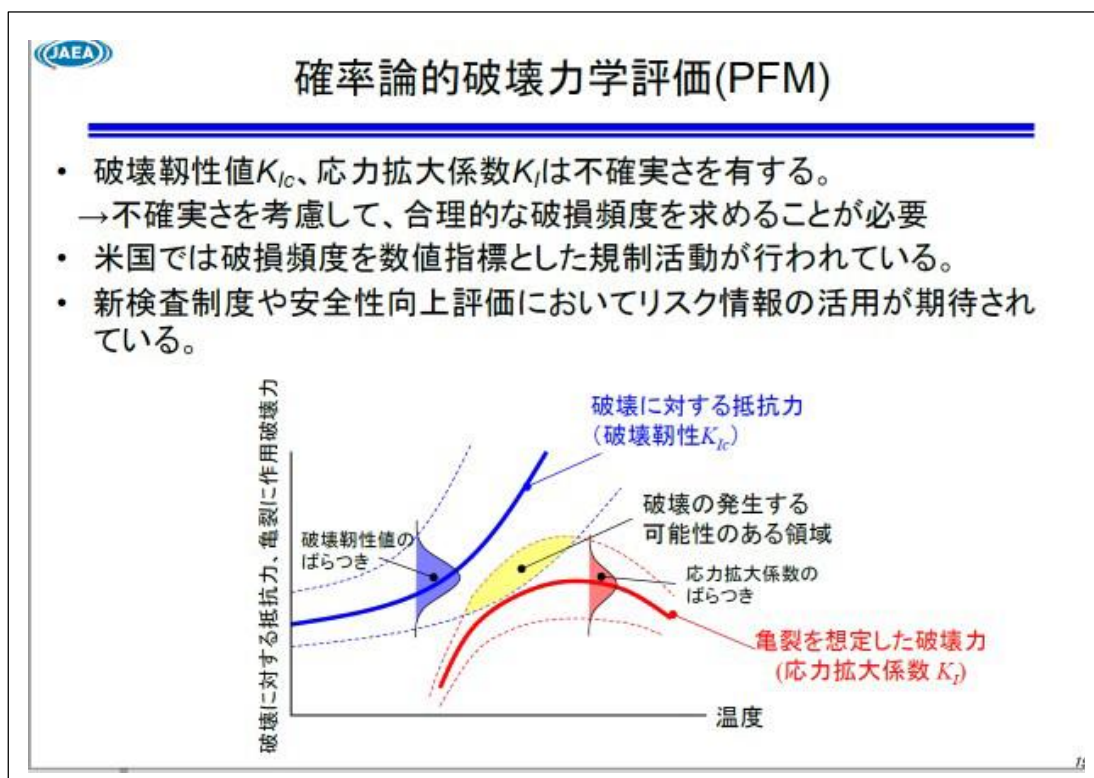
図1 破壊靱性値と応力拡大係数は大きな不確かさをもつ

少なくとも私は、第8回分科会で出した【資料 8 - 1】「PTS評価についての意見」2,023年12月21日」と【資料 8 - 1 追加①】「JNESの「等価熱伝達係数」の誤りについて」 2022.12.20 高島武雄（熱工学の専門家）を示し、解析方法に疑義がある旨公表している。問題の入り口は、破壊靱性値がばらついていること、応力拡大係数も条件次第で大きくずれることがあることだ。

そうした中で、二つのカーブの間に十分な間隔が取れるようになっていないのではないかということを議論している。

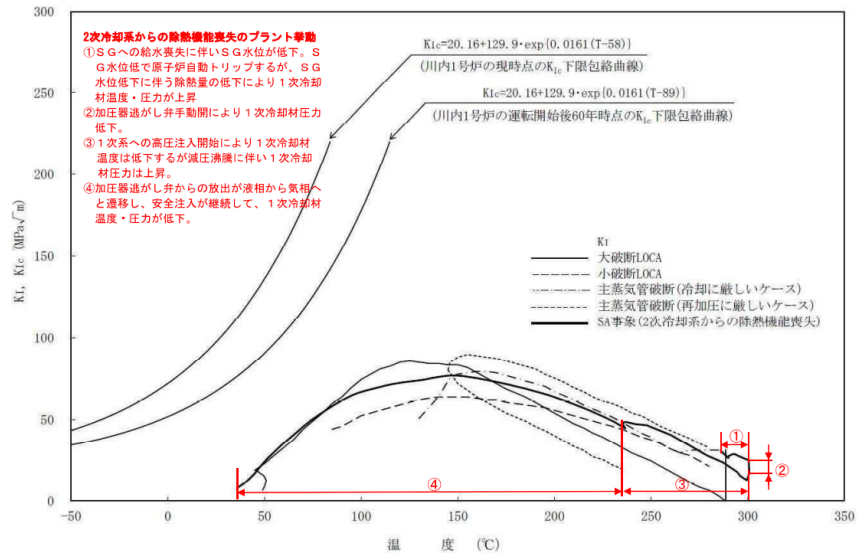
図1 川内1号炉 原子炉容器胴部(炉心領域部)中性子照射脆化に対するPTS評価結果
 [深さ10mmの想定き裂を用いた評価]

また、解析ケースも図1に示すように、川内原発1号のPTSの一事例を示しているだけで、それで評価が妥当であるかどうかは別である。安全性に解析で、事例を示しておしまいなどということはありません。
