ごろうもん はいすいこう せいび 御楼門と排水溝の整備

Reconstruction of the Goromon Gate and Drainage Ditch

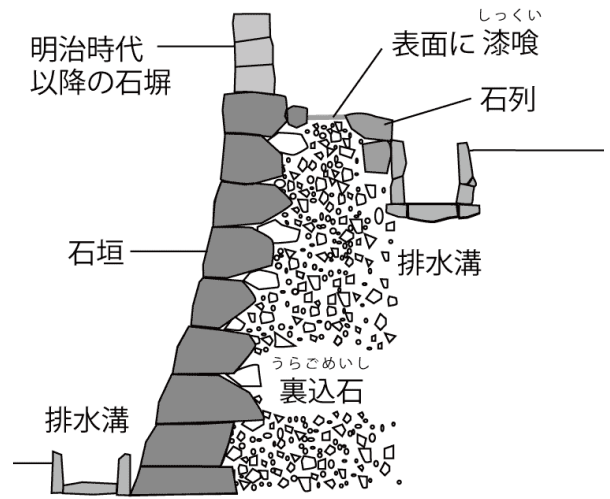
ここでは平成 28(2016)年度の発掘調査によって、石垣に沿うような形で排水溝が確認されました。石垣の裏には通水の機能がある裏込石が充填され、石垣と石列の間の表面には漆喰を塗り水漏れを防ぐ工夫がなされていました。石列の一段下には石組みの排水溝が通っています。発掘調査の結果、江戸時代の排水溝は複数回にわたる付け替えなどの維持管理が行われたことや、近代以降、排水溝に土管が据え付けた跡などが確認され、長い間利用され続けていたことが分かりました。

いしがき はいすいこう
▲ 石垣と排水溝模式図

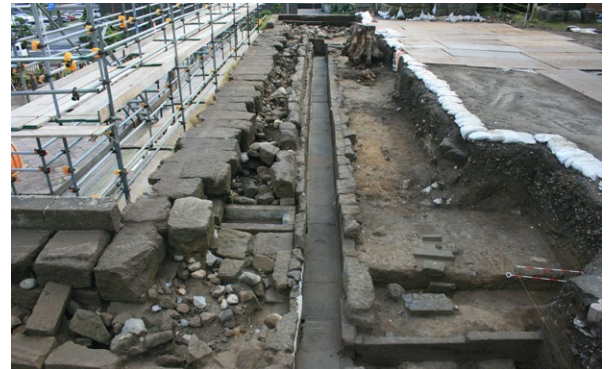
はいすいこう
▲ 発掘された排水溝

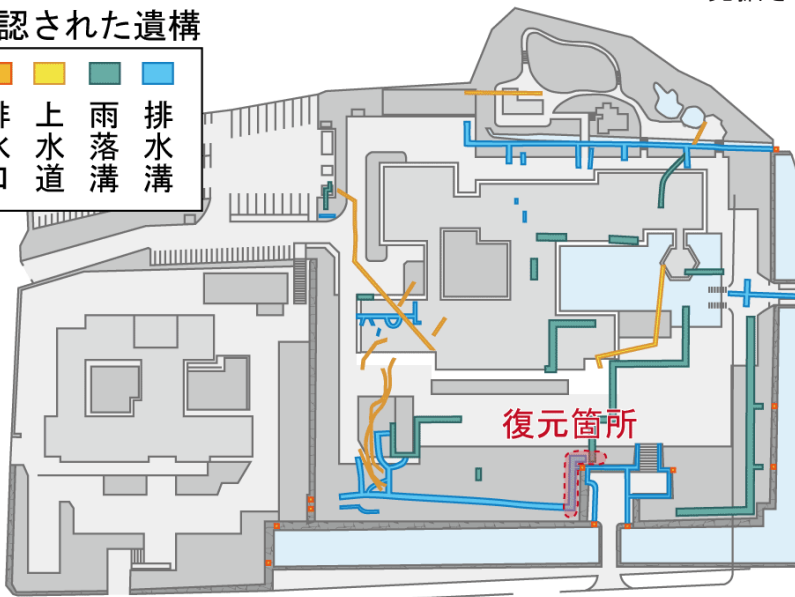
確認された遺構

はいすいこう
▲ 確認された排水溝等の遺構の位置
