楼门和排水沟的整建

Reconstruction of the Goromon Gate and Drainage Ditch

樓門和排水溝的整建

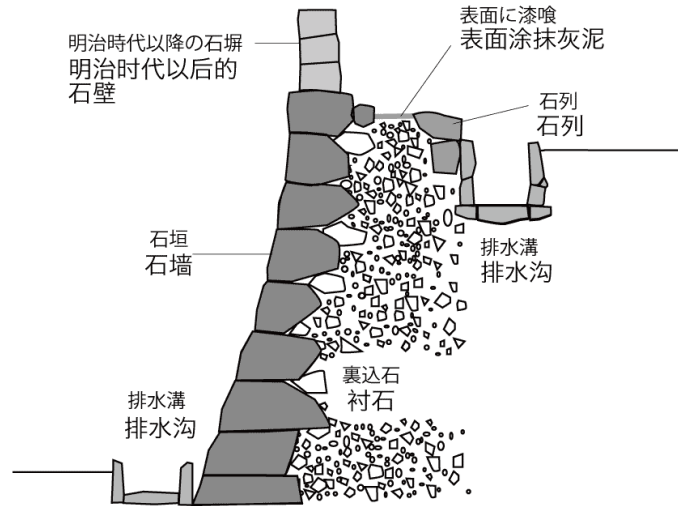
通过平成 28(2016) 年度的发掘调查，此处被确认有沿着石墙挖掘的排水沟。石墙的背面里，填充了具有排水功能的衬石，在石墙和石列间的表层上涂抹灰泥，为防止漏水颇下了一番功夫。石列的下一层则有石砌的排水沟通过。根据发掘调查的结果，江户时代的排水沟通过多次的换装等，进行维护管理，并确认了近代以后于排水沟上安装土管的痕迹等，就此了解其长时间一直被持续使用的事实。

▲石墙和排水沟模型图

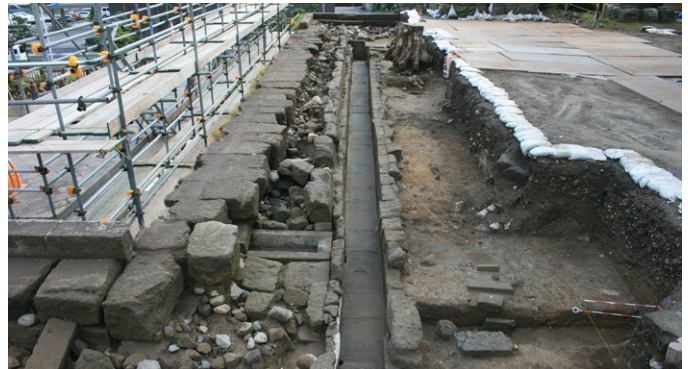
▲被发掘到的排水沟

由于这些都是能了解当时城内状况的重要遗迹，因此为保护而填埋回去，并为能恢复排水功能，故在被填埋回去的排水沟上面，再设置了仿制的排水沟。

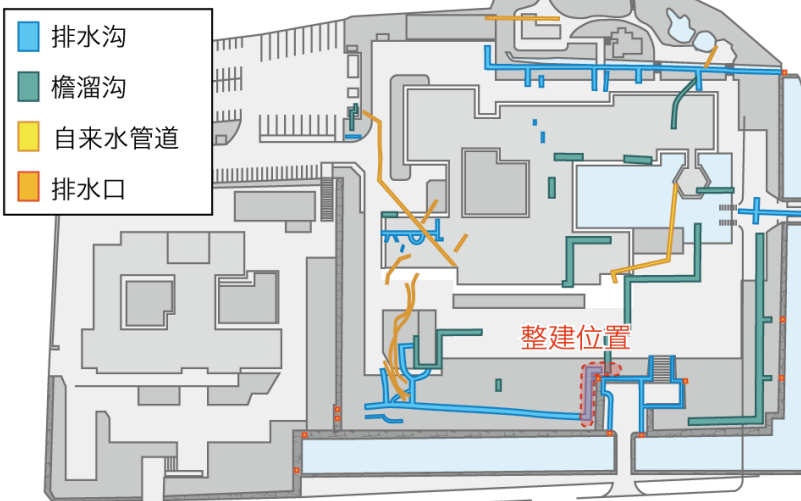
已确认之排水沟等的遗迹位置

▲已确认之排水沟等的遗迹位置
