再生路盤材(RC-40) 製造フロー

さつまアスコン(株)鹿児島シーサイドアスコン

再生路盤材(RC-40)

製造フロー写真①

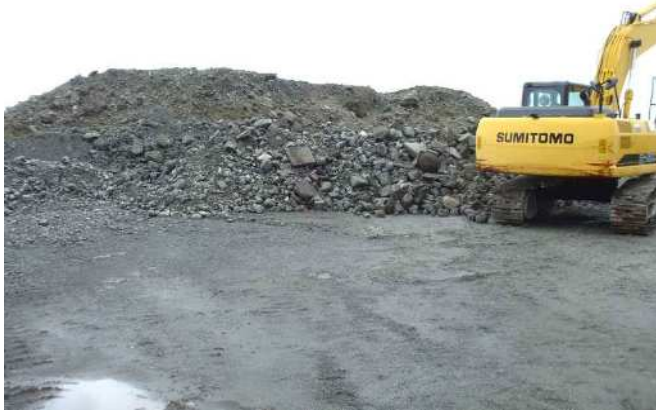
Co塊ストック状況

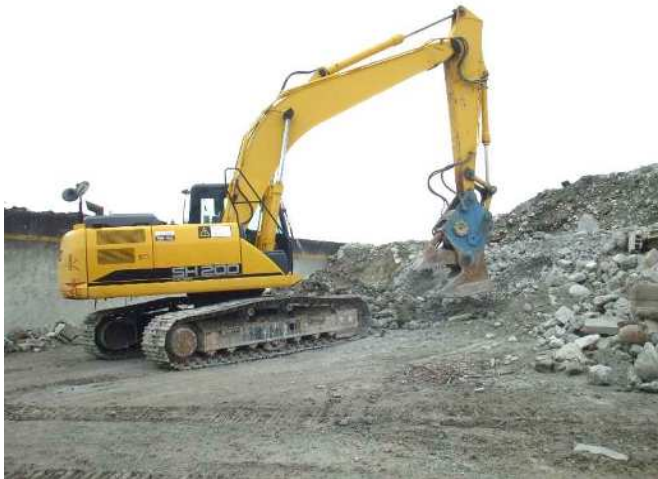
Co塊小割

磁選機等で異物の除去

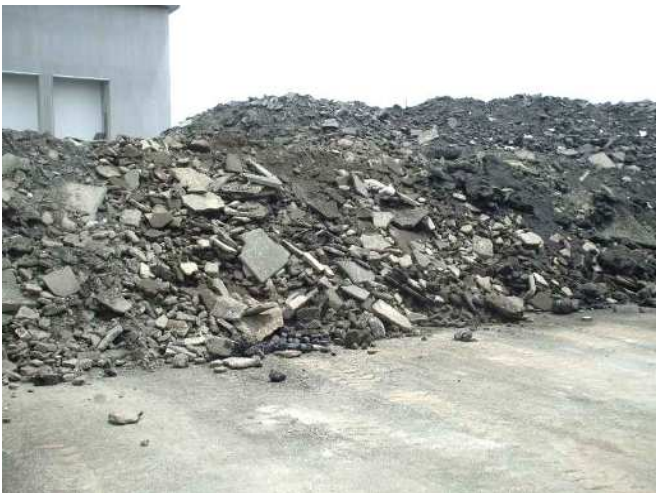
As塊ストック状況

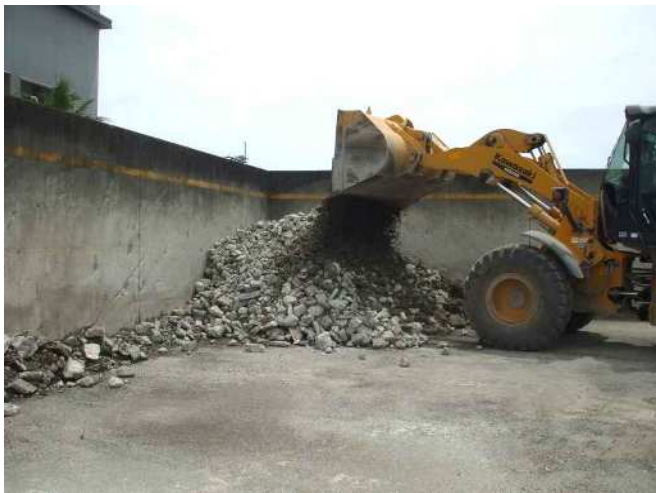
As塊小割
異物の除去

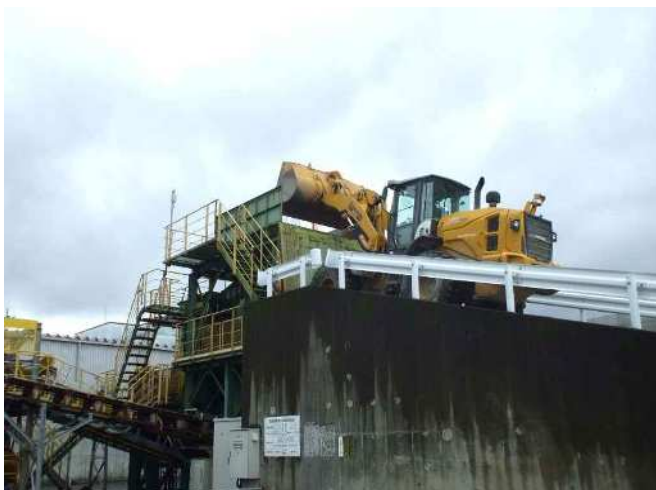
ホイールローダーを使用
してCoガラ9・Asガラ1
で混合

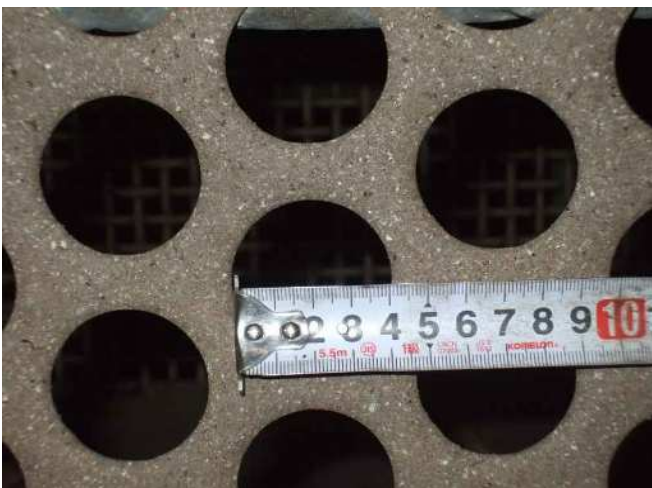
振動篩

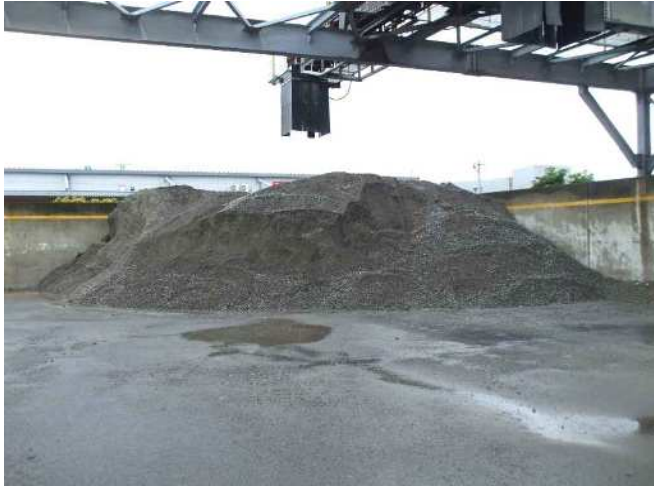
40mmスクリーン

打ち抜き網

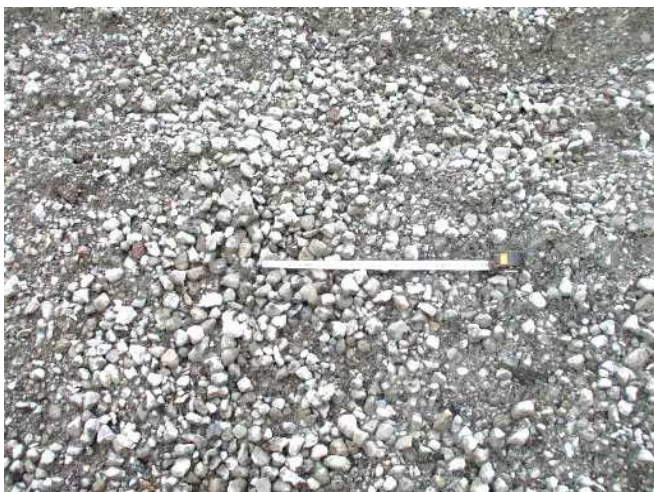
製品

再生路盤材RC-40

(Co90% As10%)
