令和元年6月末からの大雨に対する河川整備の効果

河川激甚災害対策特別緊急事業等
2級河川 甲突川等

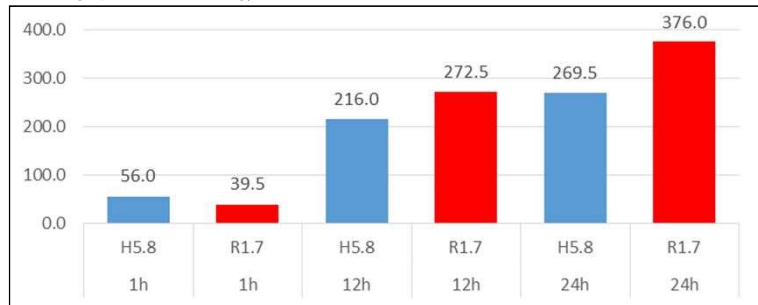
○ 降雨量比較 (局名:鹿児島地方気象台)

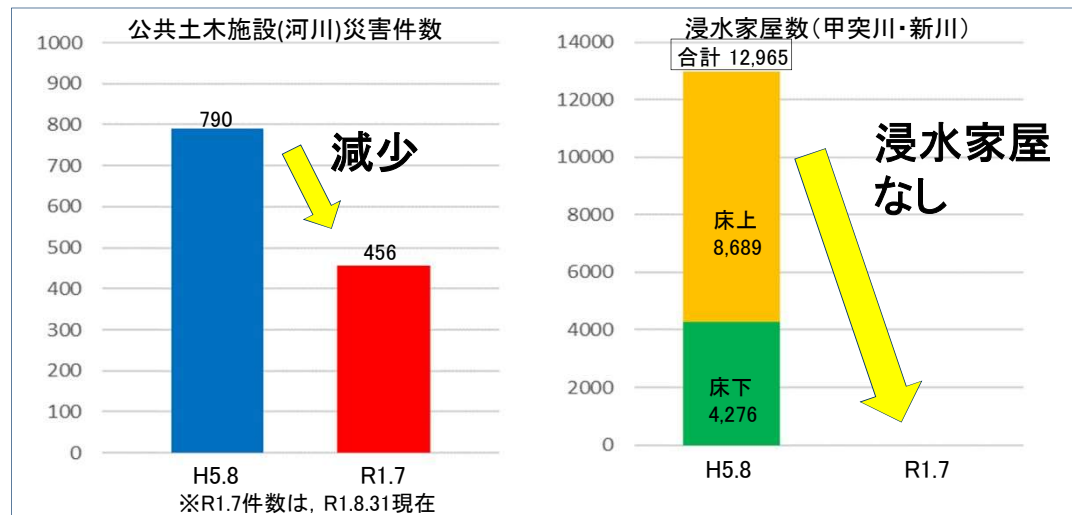
○ 公共土木施設(河川)災害件数及び浸水家屋数の比較

・平成5年の8・6豪雨で被害を受けた河川や、近年、著しい住宅浸水被害が発生した河川について、重点的に整備してきた結果、公共土木施設(河川)災害発生件数や浸水家屋数が減少しています。

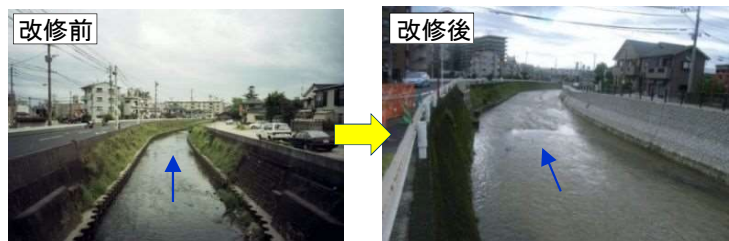
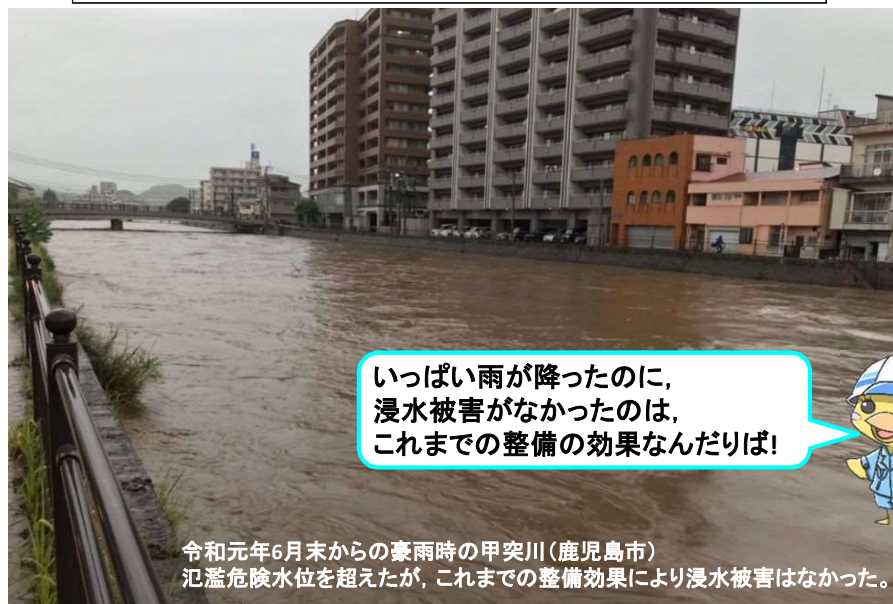
新川(床上浸水対策特別緊急事業等)
