IV 異常気象の概況

1 異常気象別各地の降雨状況

2 気象概況と出水の状況及び一般被害

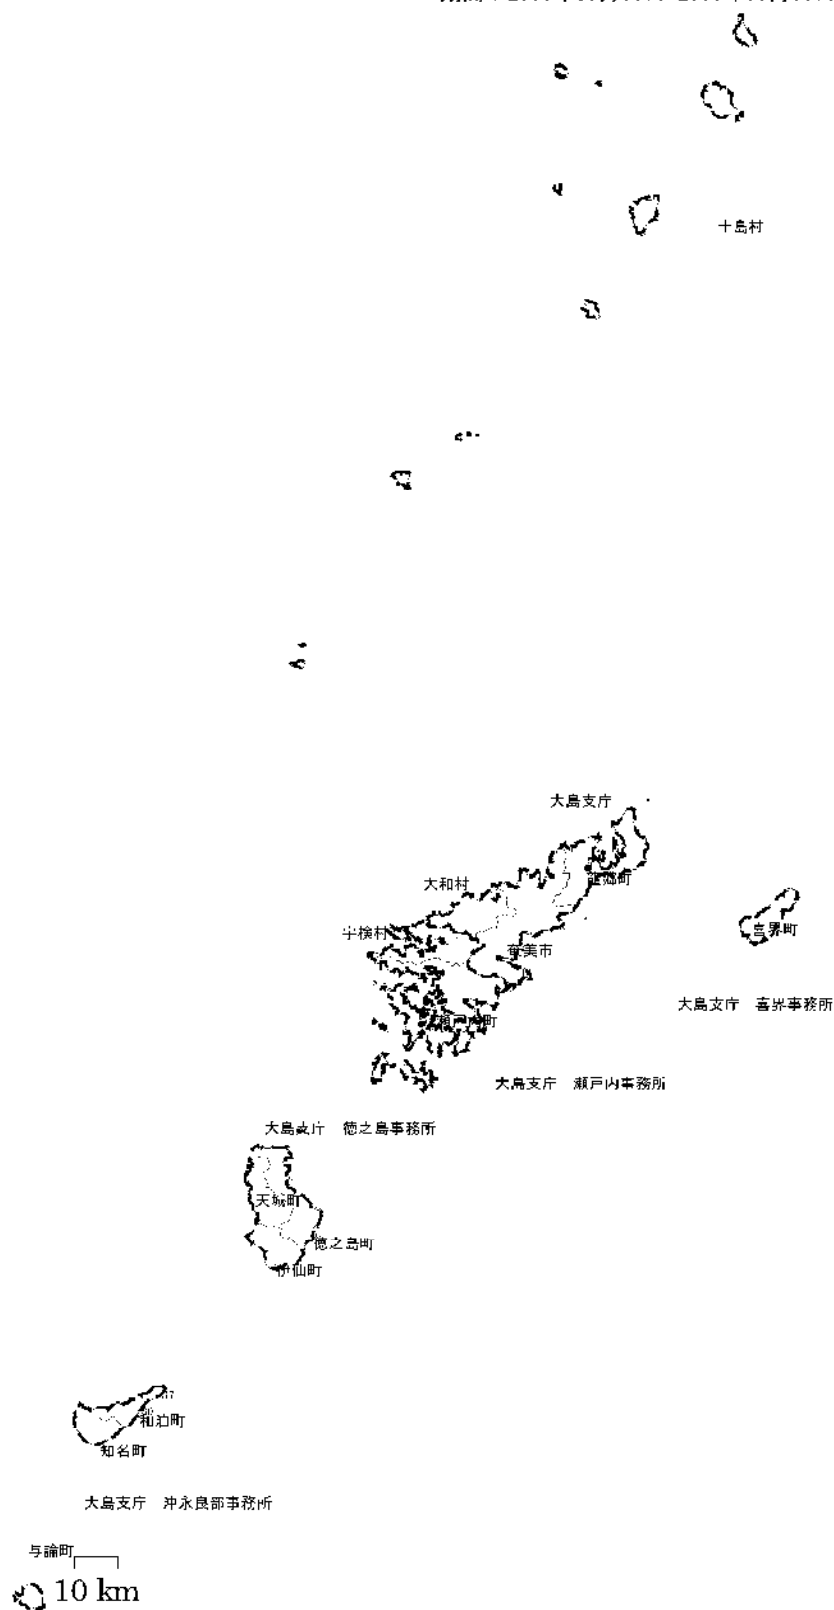
等雨量線図 連続雨量

平成30年5月6日～平成30年5月8日(18155)

期間：2018年05月06日～2018年05月08日

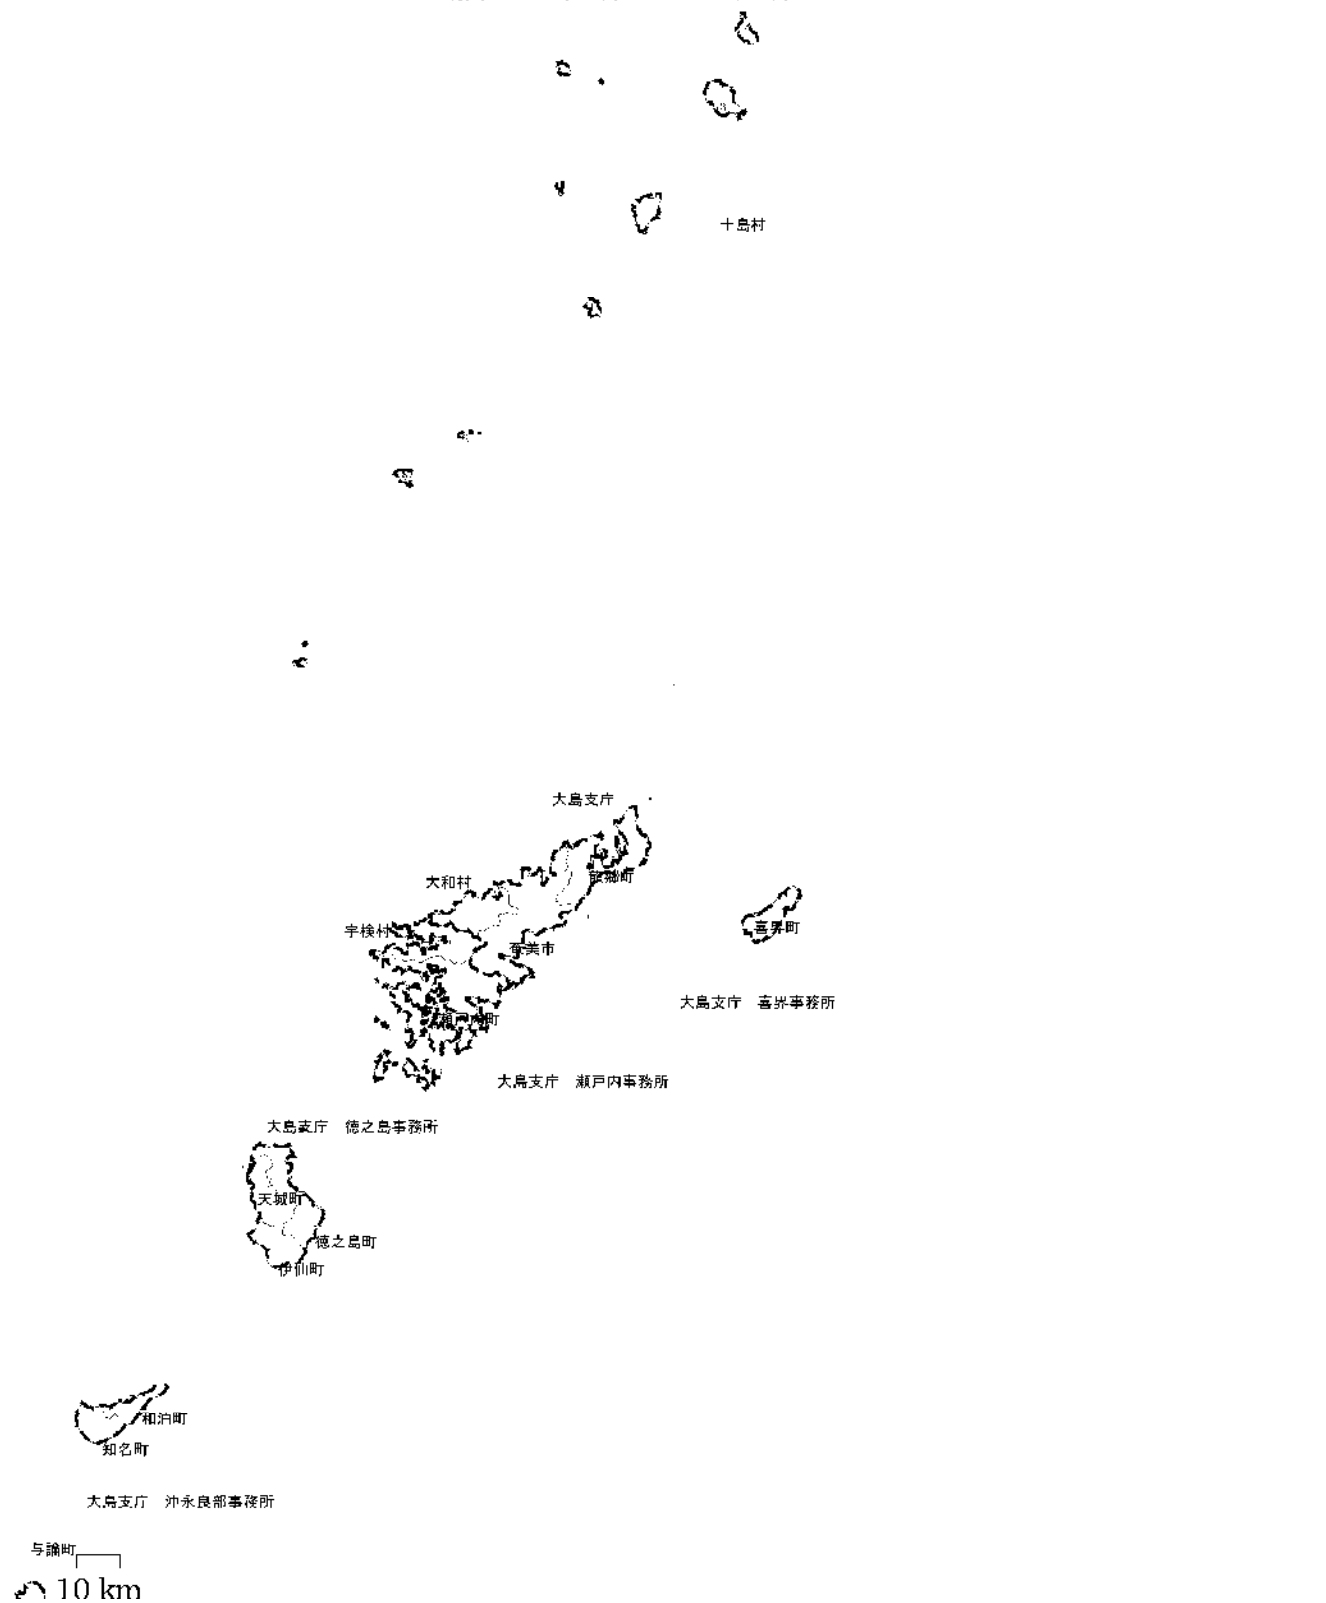
等雨量線図 連続雨量

平成30年5月18日～平成30年5月19日 (18180)

期間：2018年05月18日～2018年05月19日

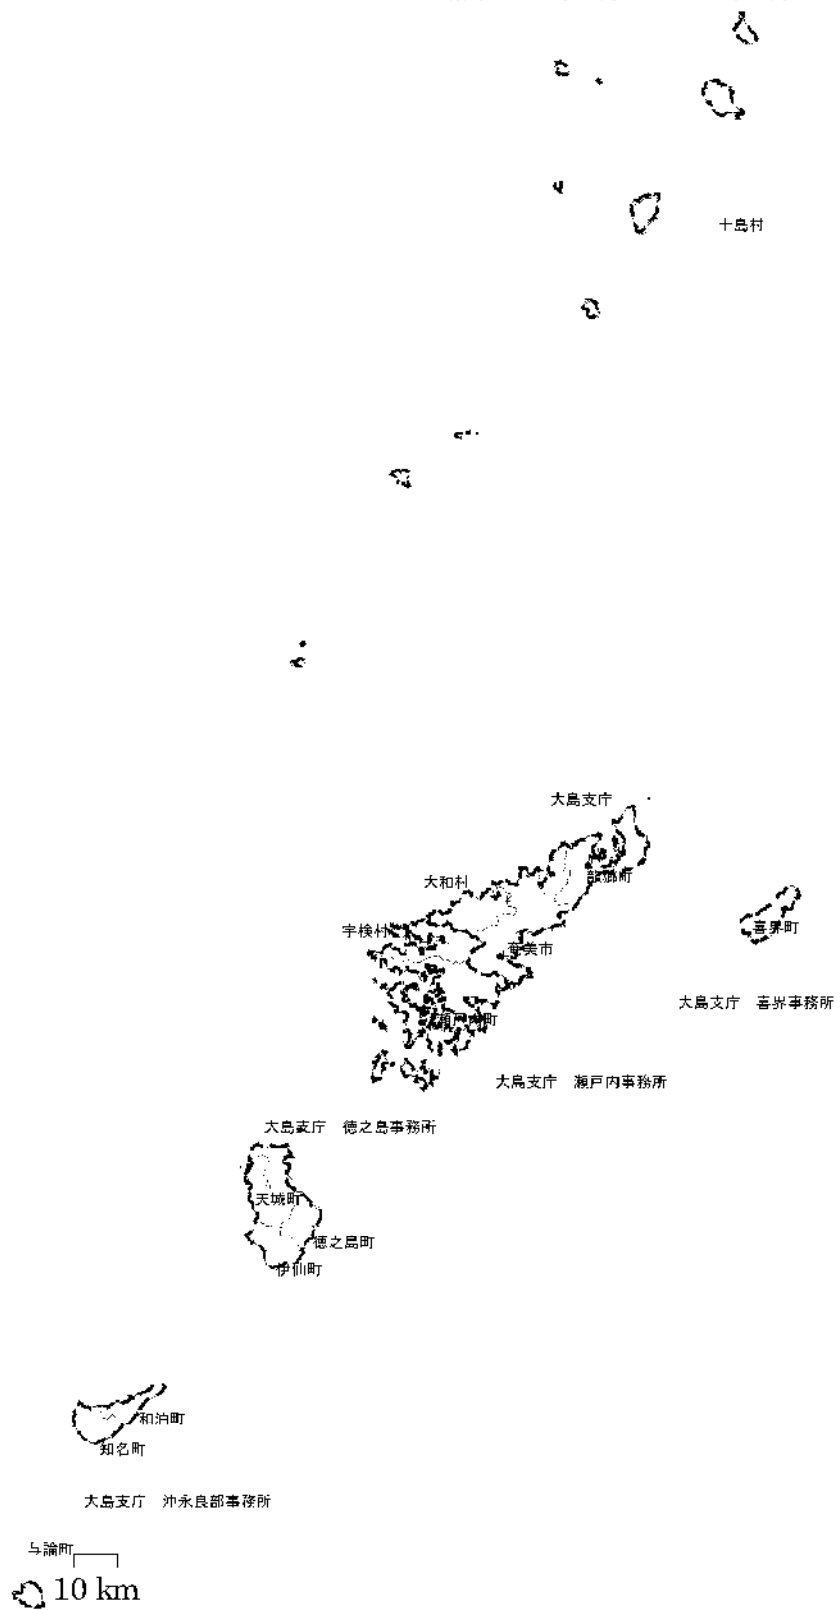
等雨量線図 連続雨量

平成30年7月27日(18267)

期間：2018年07月27日~2018年07月27日

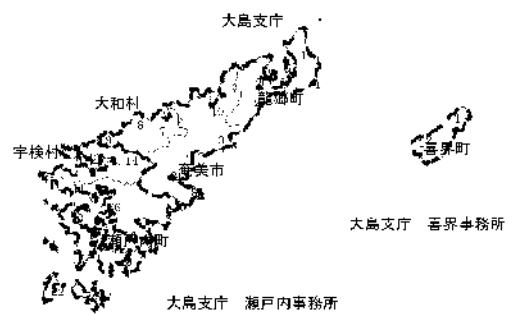
等雨量線図 連続雨量

平成30年9月7日～平成30年9月9日 (18345)

期間：2018年09月07日～2018年09月09日
