# IV 異常気象の概況

## 1 異常気象別各地の降雨状況

## 2 気象概況と出水の状況及び一般被害

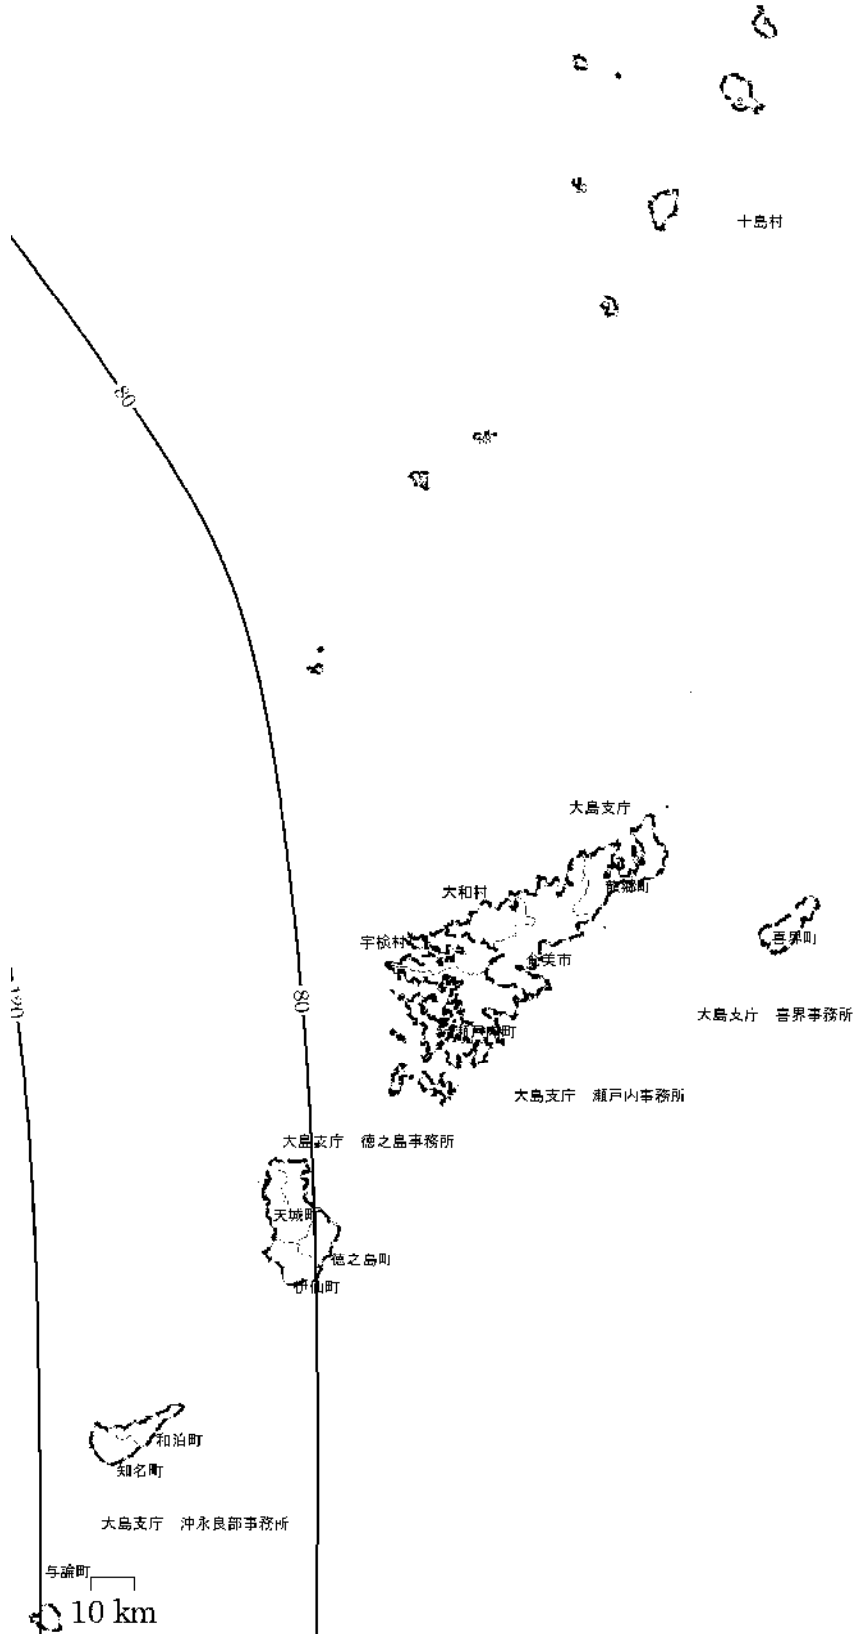
# 等雨量線図 連続雨量

平成30年12月3日～平成30年12月4日 (18485)

期間：2018年12月03日～2018年12月04日
